**Zeitschrift:** Schweizerische Bauzeitung  
**Herausgeber:** Verlags-AG der akademischen technischen Vereine  
**Band:** 101/102 (1933)  
**Heft:** 14

## Wettbewerb für ein suburbanes Sanatorium auf der Chrischona bei Basel.

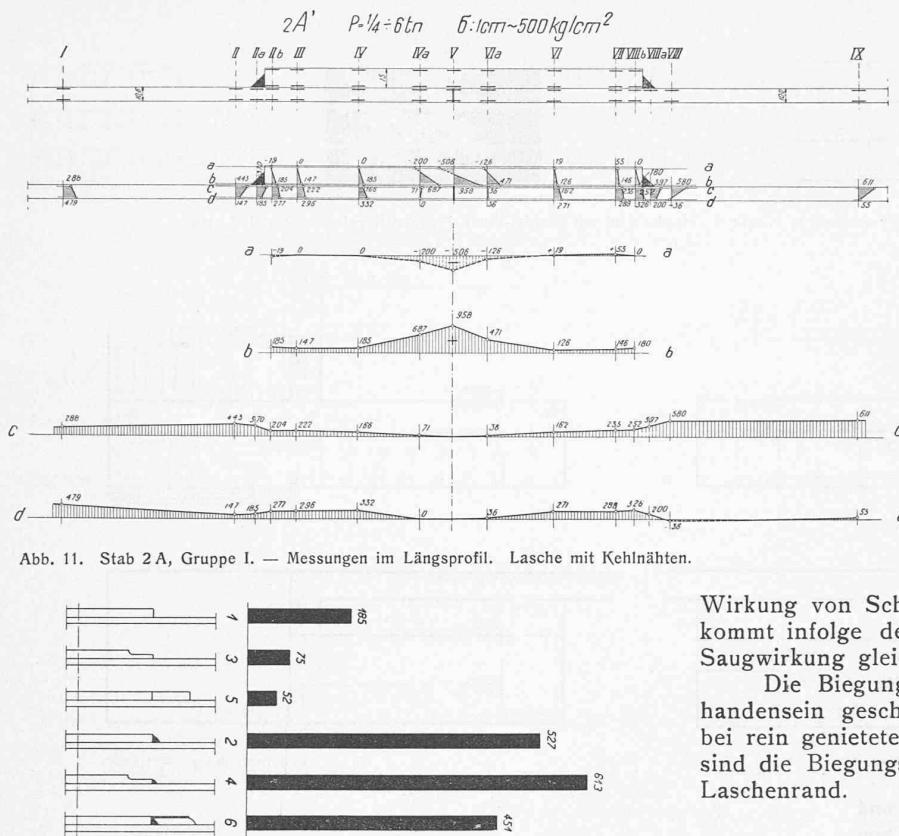
Abb. 11. Stab 2 A, Gruppe I. — Messungen im Längsprofil. Lasche mit Kehlnähten.

Abb. 14. Mittelwert der Biegespannungen  $\sigma_b$  in Blech der Stabhälfte bei den Schnitten II und VII.

mit den Stabhälften verschweisst sind, zeigt Abb. 14, die auf den Zahlen für  $\sigma_b$  (gemessen) der Tafel III beruhen. Es zeigt sich, dass auch die Beschaffenheit der Laschenenden (prismatisch, abgesetzt oder zackenförmig) auf die Biegsungsspannungen in der Unterlage von erheblichem Einfluss ist.

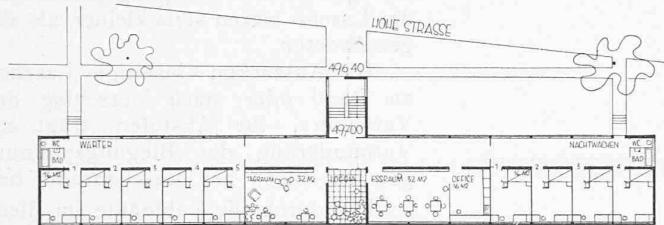
Wärterhaus, Keller und Erdgeschoss. — 1 : 600.

sorgung ist in der vorgeschlagenen Weise nicht möglich, es fehlt hierzu im Hochparterre und ersten Stock Etagenoffice über der Zentraloffice mit entsprechenden Aufzügen für die Küchenwagen. Die Anlage einer Dachstation mit Solarium ist zu begrüßen. Das Wärterhaus mit der Wäscherei ist durch die eindeutig gegen Süden gerichtete Lage der Hauptfront und die entsprechende Längenausdehnung besonders klar. Die Wäscherei ist gut organisiert und steht durch einen unterirdischen Gang mit dem Hauptbau in Verbindung; sie liegt jedoch zu tief im Terrain.

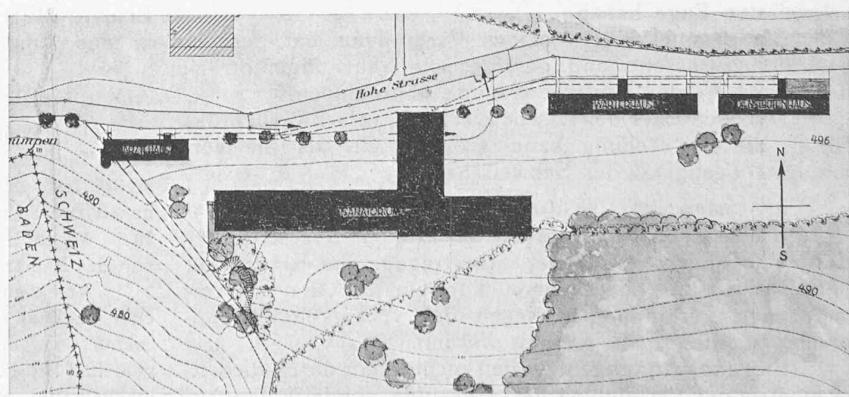
1. Rang, Entwurf Nr. 50. — Lageplan 1 : 2500, mit 2 m-Kurven.

**Entwurf Nr. 50, „Quisisana II“.** 35877 m<sup>2</sup>. Der Entwurf gehört zu der kleineren Gruppe, die den Bau gegen die Hohe Strasse rücken und durch Rodung des südlich davon gelegenen Waldzipfels eine freie Lage für die ganze Front mit Aussicht über den weitabgerückten Waldrand erzielen. Der notwendige Windschutz gegen Norden dürfte durch den jenseits der Hohen Strasse gelegenen Wald gewährleistet sein. Die Vorteile des Entwurfes liegen hauptsächlich in der einfachen, klaren Grundrissdisposition, die in allen Teilen, insbesondere für die Krankenpflege, für den Betrieb und auch in wirtschaftlicher Hinsicht Vorteile bietet. Der Verfasser schafft mit einem geringsten Mass der Waldrodung den gewünschten freien Ausblick und kann mit geringsten Kosten für Umgebungsarbeiten, Strassenbauten, Drainage und fast ohne Erdbewegung auskommen. Die Zugänge und Anfahrten sind durch die vorhandene Strasse gegeben, die Anpassung an das Gelände ist durch den parallelen Verlauf der Hauptfronten mit den Höhenkurven gewährleistet. Die Korridore des Hauptbaues zeigen bei weitgehender beid-

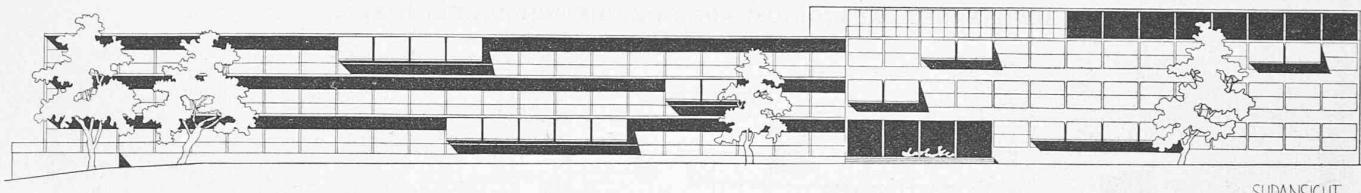
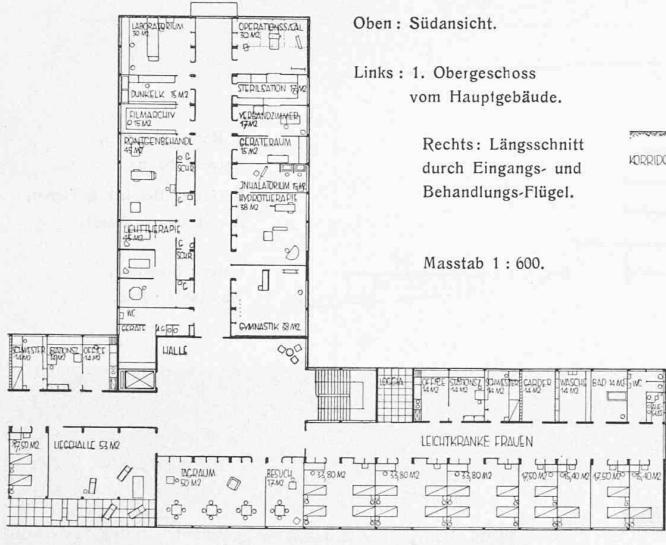
Oben: Südansicht.

Links: 1. Obergeschoss vom Haupgebäude.

Rechts: Längsschnitt durch Eingangs- und Behandlungs-Flügel.

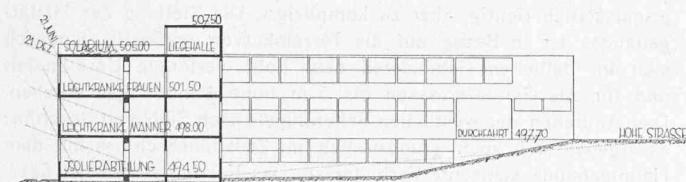
Entwurf Nr. 50. — Querschnitt durch den Ostflügel.

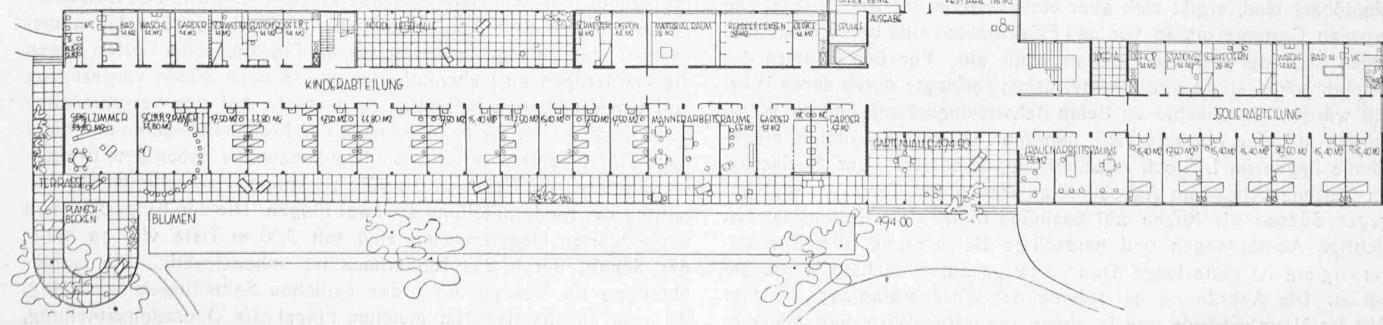
Unten: Untergeschoss des Hauptgebäudes. — Masstab 1 : 600.

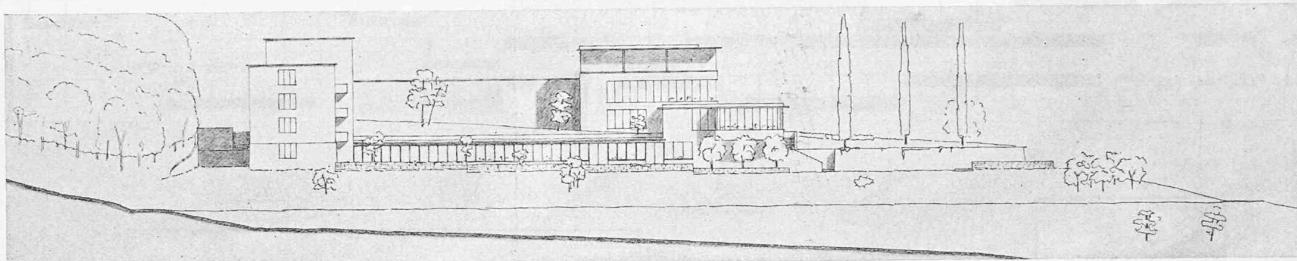
Oben: Westansicht.

Darunter: Schnitt

Nord-Süd durch

Haupteingang und

Korridor.

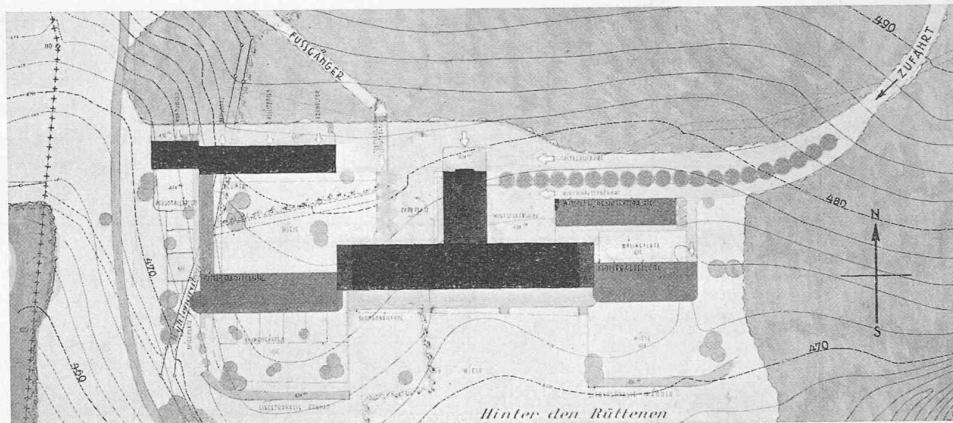
Unten: Situation,

Masstab 1 : 2500.

Entwurf Nr. 6, „Hippocrates“. 44395 m<sup>3</sup>. Die Anfahrt ist mit annehmbarem Gefälle richtig disponiert. Die Gebäude sind im Terrain gut eingefügt. Die Waldrodung ist eine sehr ausgedehnte, wodurch jedoch ein grosses Aussichtsfeld gewonnen wird. Die ganze Grundrissdisposition ist sehr übersichtlich. Die Korridore mit Ausnahme der zentralen, zu grossen Halle sind gut belichtet, die drei Treppenhäuser sind zweckmässig verteilt. Die Aufnahmeräume liegen richtig, der Weg zur zentralen Halle ist jedoch reichlich lang. Die Verteilung der Kranken auf den Etagen ist nach Krankheitsstadien und nicht nach Geschlechtern vorgesehen, was weniger erwünscht ist. Die Krankenträume in Südlage haben durchwegs gute Verhältnisse, auch die Nebenräume sind zweckmässig und richtig bemessen. Die Unterbringung der Kinderabteilung und der Isolierabteilung in Flügelbauten ist richtig; dadurch, dass die Bauten einstöckig sind, ergibt sich aber eine Verteuerung der Anlage. Die grossen Gartenterrassen vor den Flügelbauten sind unmotiviert und fügen sich der Terrainformation nicht ein. Vor den Räumen der Leichtkranken sind keine Liegeterrassen verlangt; durch deren Wegfall würden die ohnehin zu tiefen Behandlungsräume und die Werkstätten auf eine normale Tiefe gebracht. Operations- und Röntgenräume liegen im I. Stock zweckmässig disponiert. Der Speisesaal im Gartengeschoss im Anschluss an eine breite Terrasse liegt gut gegen Süden; die Küche auf Saalhöhe hinter dem Bettentrakt hat richtige Abmessungen und beidseitige Beleuchtung, die Speisenversorgung ist ohne lange Transportwege auf einfachste Weise gelöst. Die Anordnung der Räume der Wäschereianlage, die zum Teil im Hauptgebäude und in einem separaten Wirtschaftsgebäude

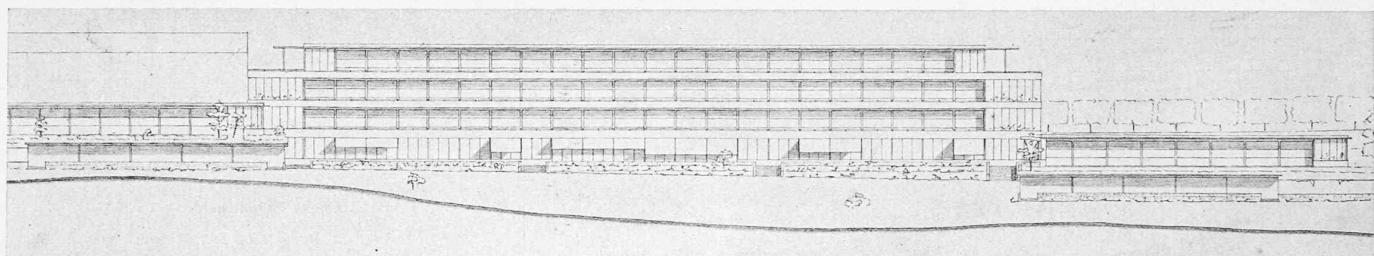
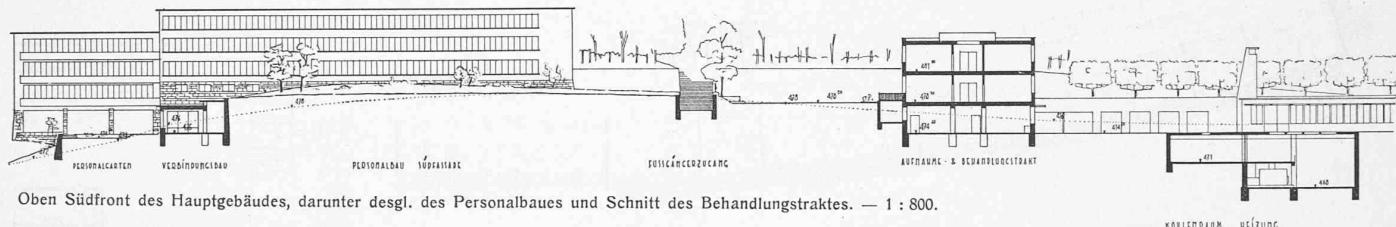
Oben Südfront des Hauptgebäudes, darunter desgl. des Personalbaues und Schnitt des Behandlungstraktes. — 1 : 800.

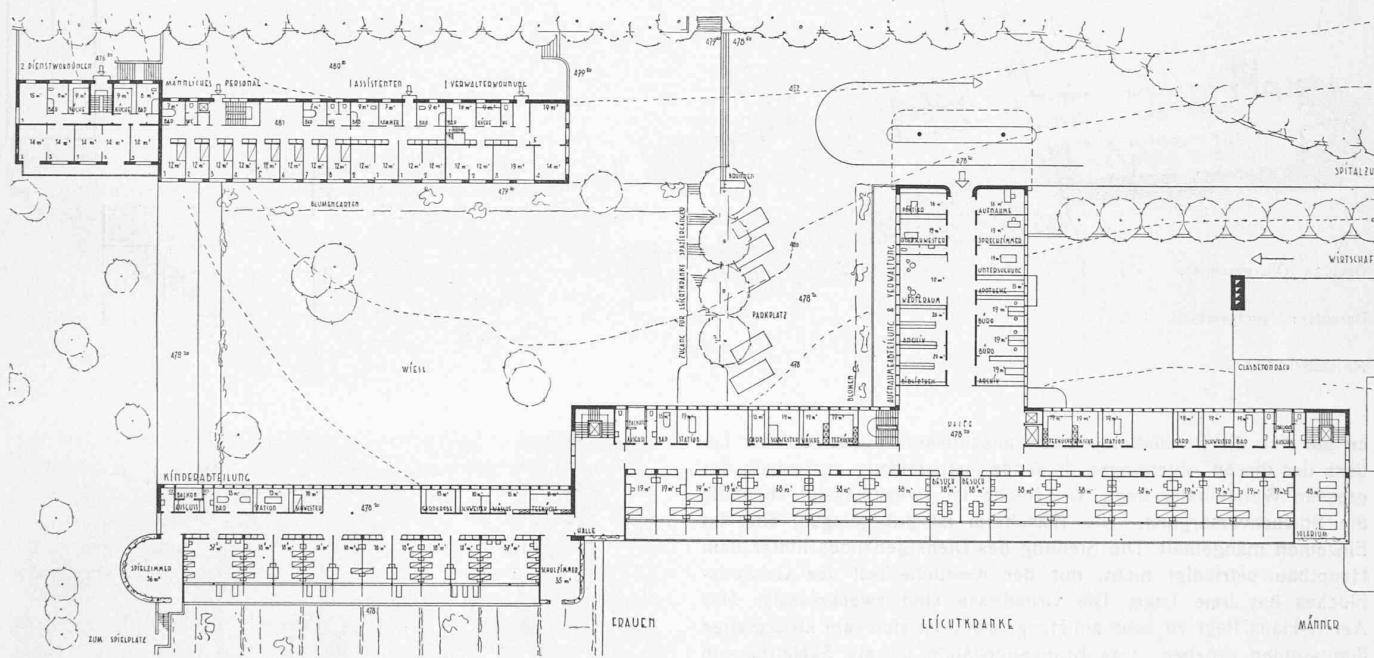
Grundriss vom Hauptgeschoss (Aufnahme), bezw. 1. Obergeschoss des Bettenflügels. — Maßstab 1 : 800.

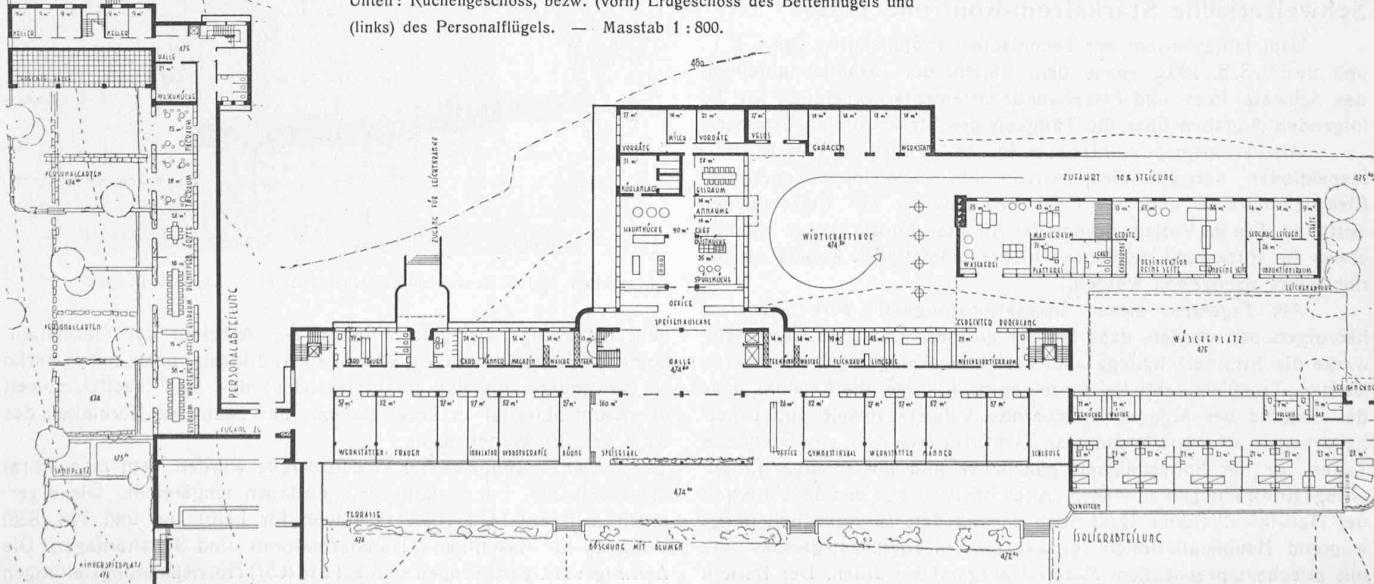
Unten: Küchengeschoss, bzw. (vorn) Erdgeschoss des Bettenflügels und (links) des Personallenflügels. — Masstab 1:800.

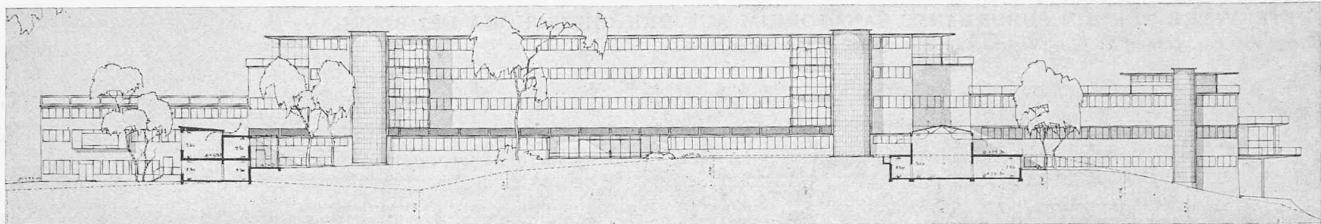
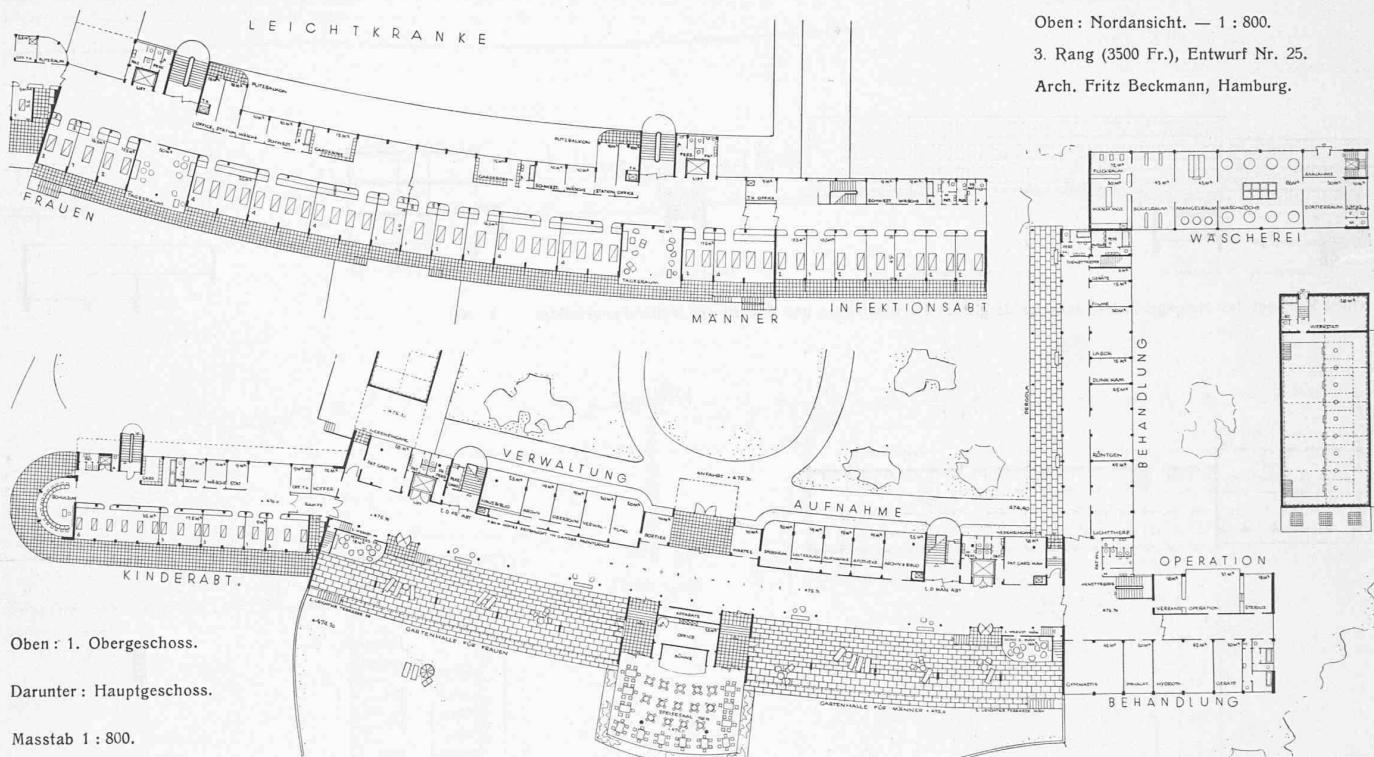
Oben: 1. Obergeschoss.

Darunter: Hauptgeschoss.

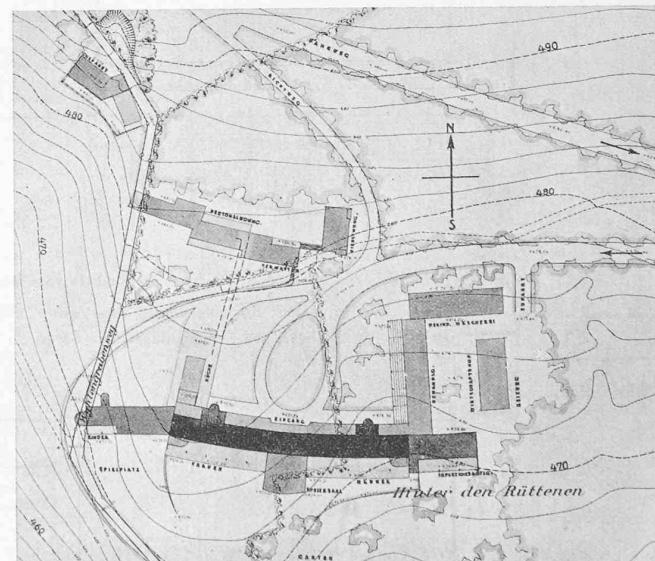
Entwurf Nr. 25 zum Sanatorium Chirschona, Basel. — Lageplan 1:2500.

Entwurf Nr. 25, „Hinter den Rüttenen“. 40678 m<sup>3</sup>. Zufahrt grundsätzlich richtig, aber zu kompliziert. Die Stellung des Hauptgebäudes ist in Bezug auf die Terrainkurven ungünstig, wodurch sich im östlichen Gebäudeteil sehr hohe verlorene Unterbauten und für die Gartenterrassen bis 5 m hohe Auffüllungen ergeben. Das Abdrehen des westlichen Seitenflügels nach Süden ist unschön; es ergeben sich auch grundsätzlich im Zusammenschluss mit dem Hauptgebäude schlechte Verhältnisse. Das Korridorsystem ist übersichtlich, die Gänge sind gut beleuchtet, aber sehr reichlich bemessen. Die Verteilung der Treppen ist richtig. Charakteristisch für dieses Projekt ist im Parterre die sehr geräumige Wandelhalle, der nach Süden weite Liegehallen vorgelagert sind. Durch das starke Öffnen des Parterregeschosses nach Süden wird eine Auflockerung des Grundrisses und eine weitgehende Verbindung zwischen dem Innenraum und dem Gartengelände erreicht. Die internen Zwischenräume vor den nach Norden gelegenen Verwaltungs- und Aufnahmeräumen sind zu eng. In Bezug auf die Eingänge vom Garten liegen die Garderoben gut; ebenfalls der grosse nach Süden vorgezogene und von drei Seiten belichtete Speisesaal. Auf den verschiedenen Stockwerken sind die Kranken nach den Krankheitsstadien und nicht nach Geschlechtern verteilt. Die Krankenzimmer haben gute Breitenverhältnisse; die Nebenräume sind zu knapp. Nachteilig ist die Verteilung der Kinderabteilung auf zwei Etagen. Die den Kinderzimmern vorgelagerten Liegeterrassen sind mit 3,50 m Tiefe viel zu breit; der Schnitt durch das Kinderhaus ist unkonstruktiv. Die Isolierabteilung im Obergeschoss des östlichen Seitenflügels ist richtig. Zu sehr abseits liegt im gleichen Flügel die Operationsabteilung,
