**Zeitschrift:** Schweizerische Bauzeitung  
**Herausgeber:** Verlags-AG der akademischen technischen Vereine  
**Band:** 101/102 (1933)  
**Heft:** 21

**Artikel:** Leiterzahnstangen im Betrieb von Zahnradbahnen  
**Autor:** Schindeler, K.  
**DOI:** <https://doi.org/10.5169/seals-83100>

### Leiterzahnstangen im Betrieb von Zahnradbahnen.

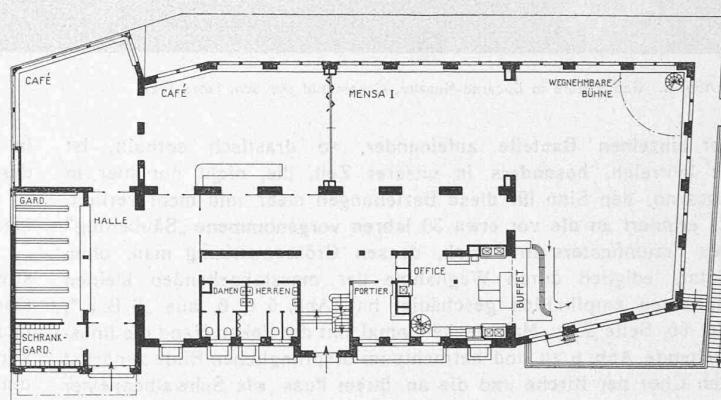
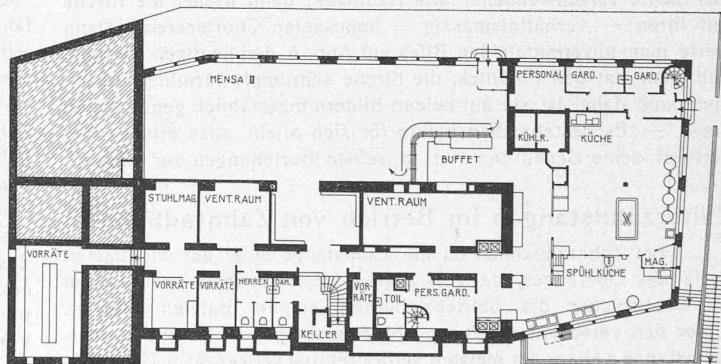
Abb. 1 und 2. Grundrisse (1 : 500) des Studentenheims an der E.T.H. Umbau einer ehemaligen Buchdruckerei durch Arch. O. Pileghard, Zürich.

Das Studentenheim wurde in erster Linie gegründet, um der Allgemeinheit der Studenten Zürichs eine gute Nahrung billig zu vermitteln und zugleich ein Heim zu bieten. Da nur eine beschränkte Zahl von Zimmern (etwa 20 Betten) im 2. und 3. Stockwerk zur Verfügung gestellt werden können, wurden diese Zimmer ungefähr zu den ortsüblichen Mietzinsen überlassen; sie sind ausserordentlich begehrte. Das Haus umfasst sechs Stockwerke. Im Untergeschoss (Abb. 1) ist eine Mensa II mit 150 Sitzplätzen und die Kücheneinrichtung mit allem notwendigen Zubehör untergebracht; im Erdgeschoss (Abb. 2) liegt die Eintrittshalle mit der Hauptgarderobe, eine Mensa I mit 250 Plätzen, ein Café mit Terrasse, in dem zahlreiche Zeitungen und Zeitschriften aufliegen. Im 1. Stock (Abb. 3) befindet sich ein grösseres Konferenzzimmer — das auch als Kaffeeraum benutzt werden kann — und zahlreiche Lese- und Arbeitszimmer, sowie eine sehr grosse Terrasse. Im 2. und 3. Stock liegen, wie schon erwähnt, die Studentenwohnzimmer. Im Dachstock befinden sich die Zimmer für einen Teil des Dienstpersonals, die Waschküche und das Bügelzimmer.
