Zeitschrift: Schweizerische Bauzeitung
Herausgeber: Verlags-AG der akademischen technischen Vereine
Band: 101/102 (1933)
Heft: 7

Zwei neuzeitliche Kleinkirchen.

KATHOLISCHE KIRCHE IN LOURTIER (Val de Bagnes, Wallis)

ST. MARKUS-KAPELLE IM HIRZBRUNNENQUARTIER, BASEL.

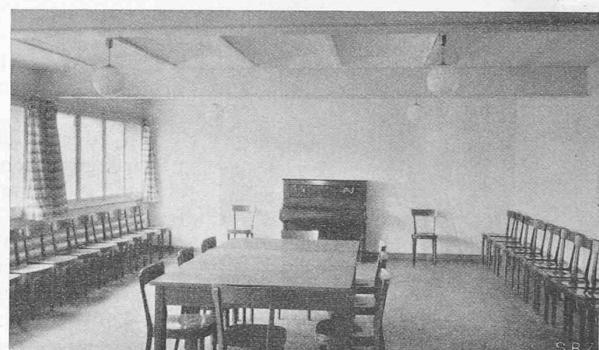
Abb. 12. Handarbeitsraum (sichtbare Deckenkonstruktion).

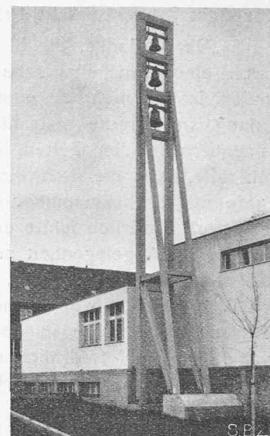
Abb. 8. Glockengerüst.

Der freistehende „Glockenturm“ geht auf eine Anregung des Architekten zurück, wurde aber nicht nach seinen Plänen ausgeführt: Leider hat man die Flanschen der Differdinger-I durch Deckplatten zugeschweisst, sodass das Eisengerüst nun wie aus Eisenbeton oder dergleichen aussieht.³⁾ — Der elektrische Glockenantrieb kann im Vorplatz eingeschaltet werden.

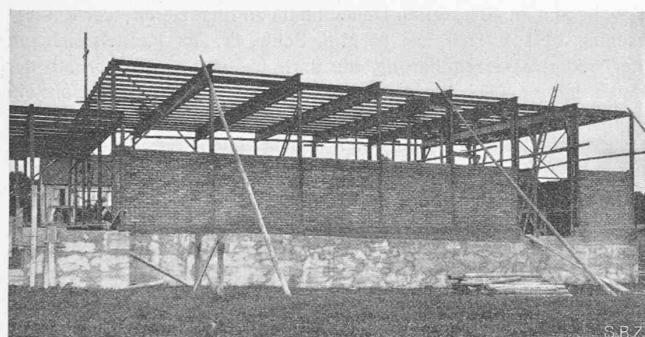
Abb. 16. Eisenkonstruktion und Ausfachung, im Bau.

Ueber die Konstruktion ist folgendes zu sagen: die statischen Berechnungen führte Ing. Rob. Gsell-Heldt (Basel) durch. Die Wände wurden als Riegelwand in 12 cm Backstein mit 5 cm Heraklit und beidseitigem Putz ausgeführt; die Deckenlasten sind durch Normalprofilträger direkt auf die eisernen Stützen übertragen. Die Erdgeschosdecken sind in ausbetonierten T-Kappen in Kiesbeton, die Dachdecken in Bimsbeton ausgebildet. Es wurde damit gerechnet diese in ihrer konstruktiven Form sichtbar zu lassen, die Ausführung liess jedoch zu wünschen übrig. Daher hat man in den Nebenräumen die Kappen verputzt, im grossen Saal aber (konstruktiv verfehlt!) auf Veranlassung der Baukommission eine Schilfrohrdecke zwischen die Deckenfelder gespannt. Diese Gipsdecke hat, wie zu erwarten war, jetzt schon Risse, die kaum auszubessern sind, was bei den sichtbaren Kappen nicht der Fall ist. Da die trapezförmige Anordnung verschiedene Spannweiten der Unterzüge ergab, war es möglich, dem Dache selbst ohne besondern Auf-

beton ein Gefälle von 1% zu geben, wodurch wesentlich an Eigengewicht eingespart wurde. Die Wärmeisolierung übernimmt eine auf den Beton aufgeklebte Korkschicht von 3 cm, darüber eine Doppellage von Rexitekt mit Absandung. Alle isolierenden Bauteile wurden wärmetechnisch durchgerechnet und dementsprechend bemessen.
