**Artikel:** Die Sernf-Niedererenbach-Kraftwerke  
**Autor:** [s.n.]  
**DOI:** <https://doi.org/10.5169/seals-47457>

## Die Sernf-Niedererbach-Kraftwerke.

**DIE SERNF-NIEDERENBACH-KRAFTWERKE IM KANTON GLARUS  
DER STADT ST. GALLEN UND DER  
GEMEINDE SCHWANDEN**

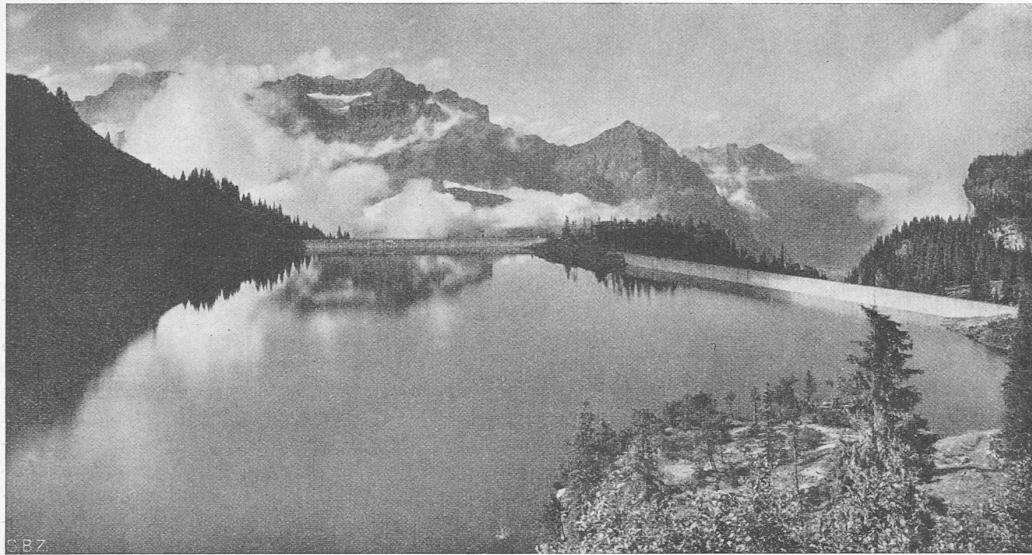
Abb. 2. Stausee des Niedererbach-Kraftwerkes; Nutzraum 3 Millionen m³, zweimal jährlich.

Die Sernf-Niedererbach-Kraftwerke (S.N.) bei Schwanden im Kanton Glarus sind in den Jahren 1929 bis 1931 von der Stadt St. Gallen gemeinsam mit der Gemeinde Schwanden erbaut worden. Sie stellen eine Kombination aus einem Grundbelastungs- und einem Speicherwerk dar und bestehen aus zwei räumlich getrennten Wasserkraft-Anlagen, deren Druckleitungen in einer gemeinsamen Zentrale zusammenlaufen (Abb. 1, S. 4). Auf Grund dieser örtlichen Vereinigung der beiden, sich gegenseitig ergänzenden Anlagen können die S.N.-Werke unter den neueren hydraulischen Kraftwerken unseres Landes besonderes Interesse beanspruchen. Zur Einführung in den Charakter der Oertlichkeit zeigt Abb. 2 den Stausee auf Garichte des Niedererbach-Akkumulierwerkes und Abb. 3 die Fassung bei Engi des Sernf-Laufwerkes.

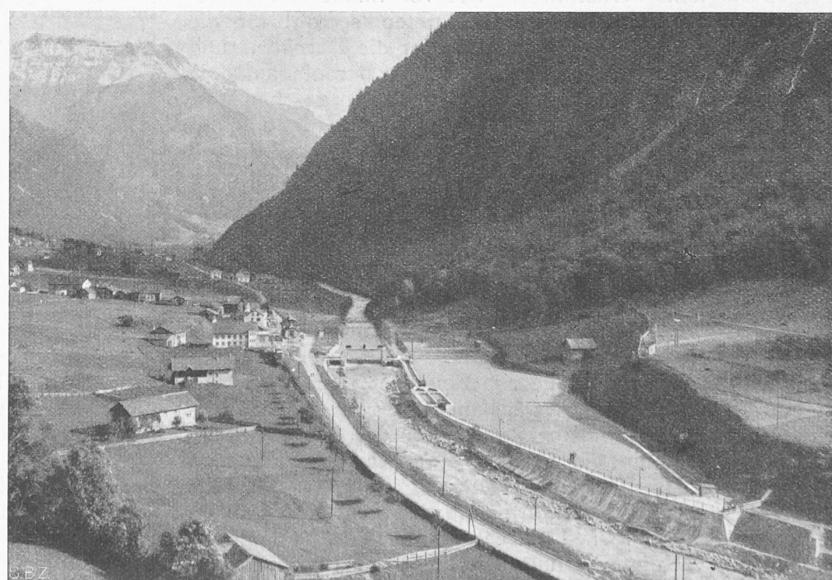
Abb. 3. Wasserfassung des Sernfwerkes, taleinwärts gesehen.

sich der Fluss im Unterlauf auf grössere Längen tief in den Talboden eingefressen hat und verwilderte Strecken aufweist, ist er oberhalb der Fassungsstelle in gutem Zustand und sind die Ufer verbaut (Abb. 3). Trotzdem führt der Sernf äusserst gefährliche Hochwasser, da die seitlichen Zubringer in den schiefrigen Flysch-Talhängen tiefe Erosionsrinnen und im Talboden starke Schuttkegelbildungen aufweisen und demzufolge auch bei kleineren Sturzregen leicht vermuren und den Fluss rasch zum Anschwellen bringen.

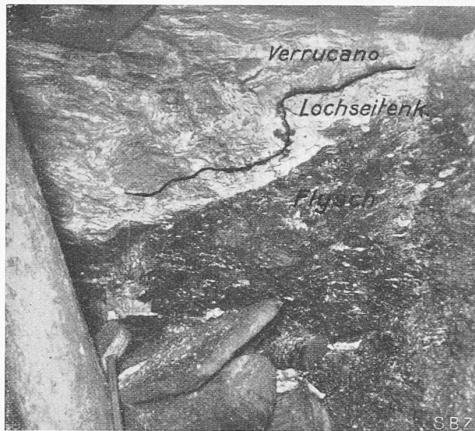
Abb. 7. Uebergang vom Verrucano in Flysch zwischen WIla und Wld (13. Dez. 1930).

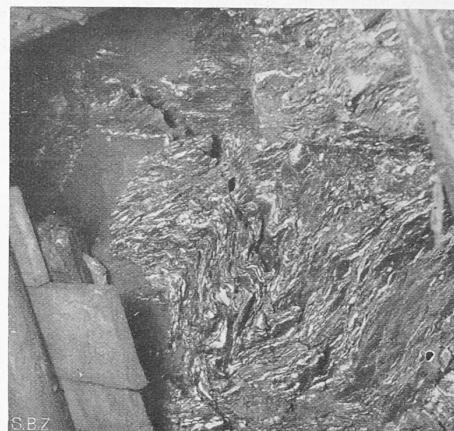
Abb. 6. Stark gefältelter Flysch im Sernfstollen, oben links Verrucano (15. Dez. 1930).

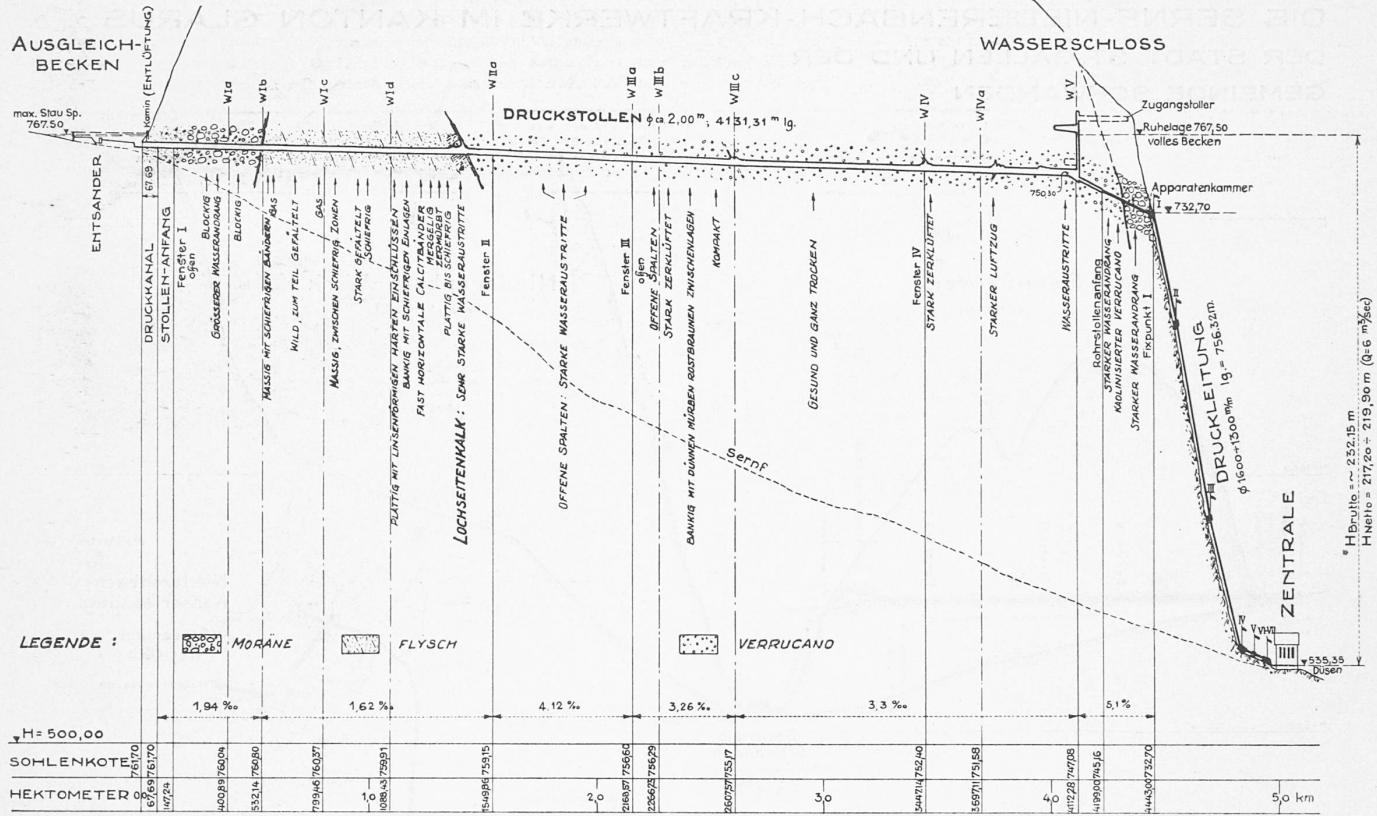
Abb. 5. Längenprofil des Sernfwerkes, mit geologischen Aufschlüssen im Stollen. — Längen 1 : 30 000, Höhen 1 : 3000.

*Geologische Verhältnisse.* Die vor Baubeginn eingeholten geologischen Gutachten lauteten sowohl für die Aulage der Wasserfassung als auch für die Durchörterung der rd. 4,4 km langen Stollenstrecke, in der ein auf dem linken Talhang verlaufender Lehnstenstollen vorgesehen war, günstig. Während der Bauausführung hat sich dann leider bald gezeigt, dass die Voraussage in gewissen Belangen zu zuversichtlich war, indem die angetroffenen geologischen Verhältnisse bei der Wasserfassung, im oberen Teil des Stollens, beim Wasserschloss und bei der Druckleitung zu eingreifenden und kostspieligen Abänderungen des Projektes zwangen (Abb. 4 und 5).

Interessant sind die im folgenden näher beschriebenen, durch den Stollen erhaltenen geologischen Aufschlüsse (Abb. 5). Nachdem der Stollen etwa 30 m im Flysch vorgetrieben war, erfolgte am 22. März 1930 ganz unerwartet ein Gasaustritt; das ausströmende Gas — wahrscheinlich Methan — brannte mit wenig russender und ziemlich grosse Wärme entwickelnder Flamme etwa drei Wochen, während

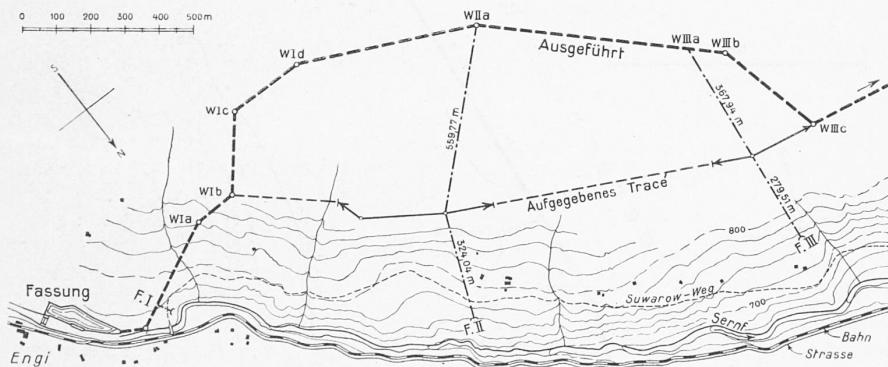
Abb. 4. Lageplan der Stollenverlegung bergeinwärts. — Masstab 1 : 20 000.

Auf Grund des Gutachtens der Experten, dass in dieser Absackungsmasse die Möglichkeit einer Bewegung des Gebirges noch bestehe, wurde dann der Vortrieb in den Stollen II-I, II-III und III-II am 13. Februar 1930 eingestellt, diese Stollenstrecken verlassen und die Fenster II und III bis in standfesten Fels um 560 bzw. 368 m verlängert, woraus sich die im Situationsplan (Abb. 4) ersichtliche Linienführung ergab. Der Stollen durchfährt zuerst den mächtigen Schuttkegel der Mettlenruns, um nach etwa 440 m ab Stollenportal (W Ib) in den anstehenden Flyschfelsen einzutreten. Etwa 170 m vor W IIa (1380 m ab Stolleneingang) wurde der Uebergang zwischen Flysch und Verrucano erreicht und von da weg verläuft der Stollen bis zum Wasserschloss ununterbrochen im Verrucano (Abb. 5). Auch das Wasserschloss und ein Teil des Rohrstollens liegen nun im standfesten Verrucano. Das Wasserschloss musste zu diesem Zwecke ebenfalls etwa 330 m tiefer in den Berg hineinverlegt werden, als vor-

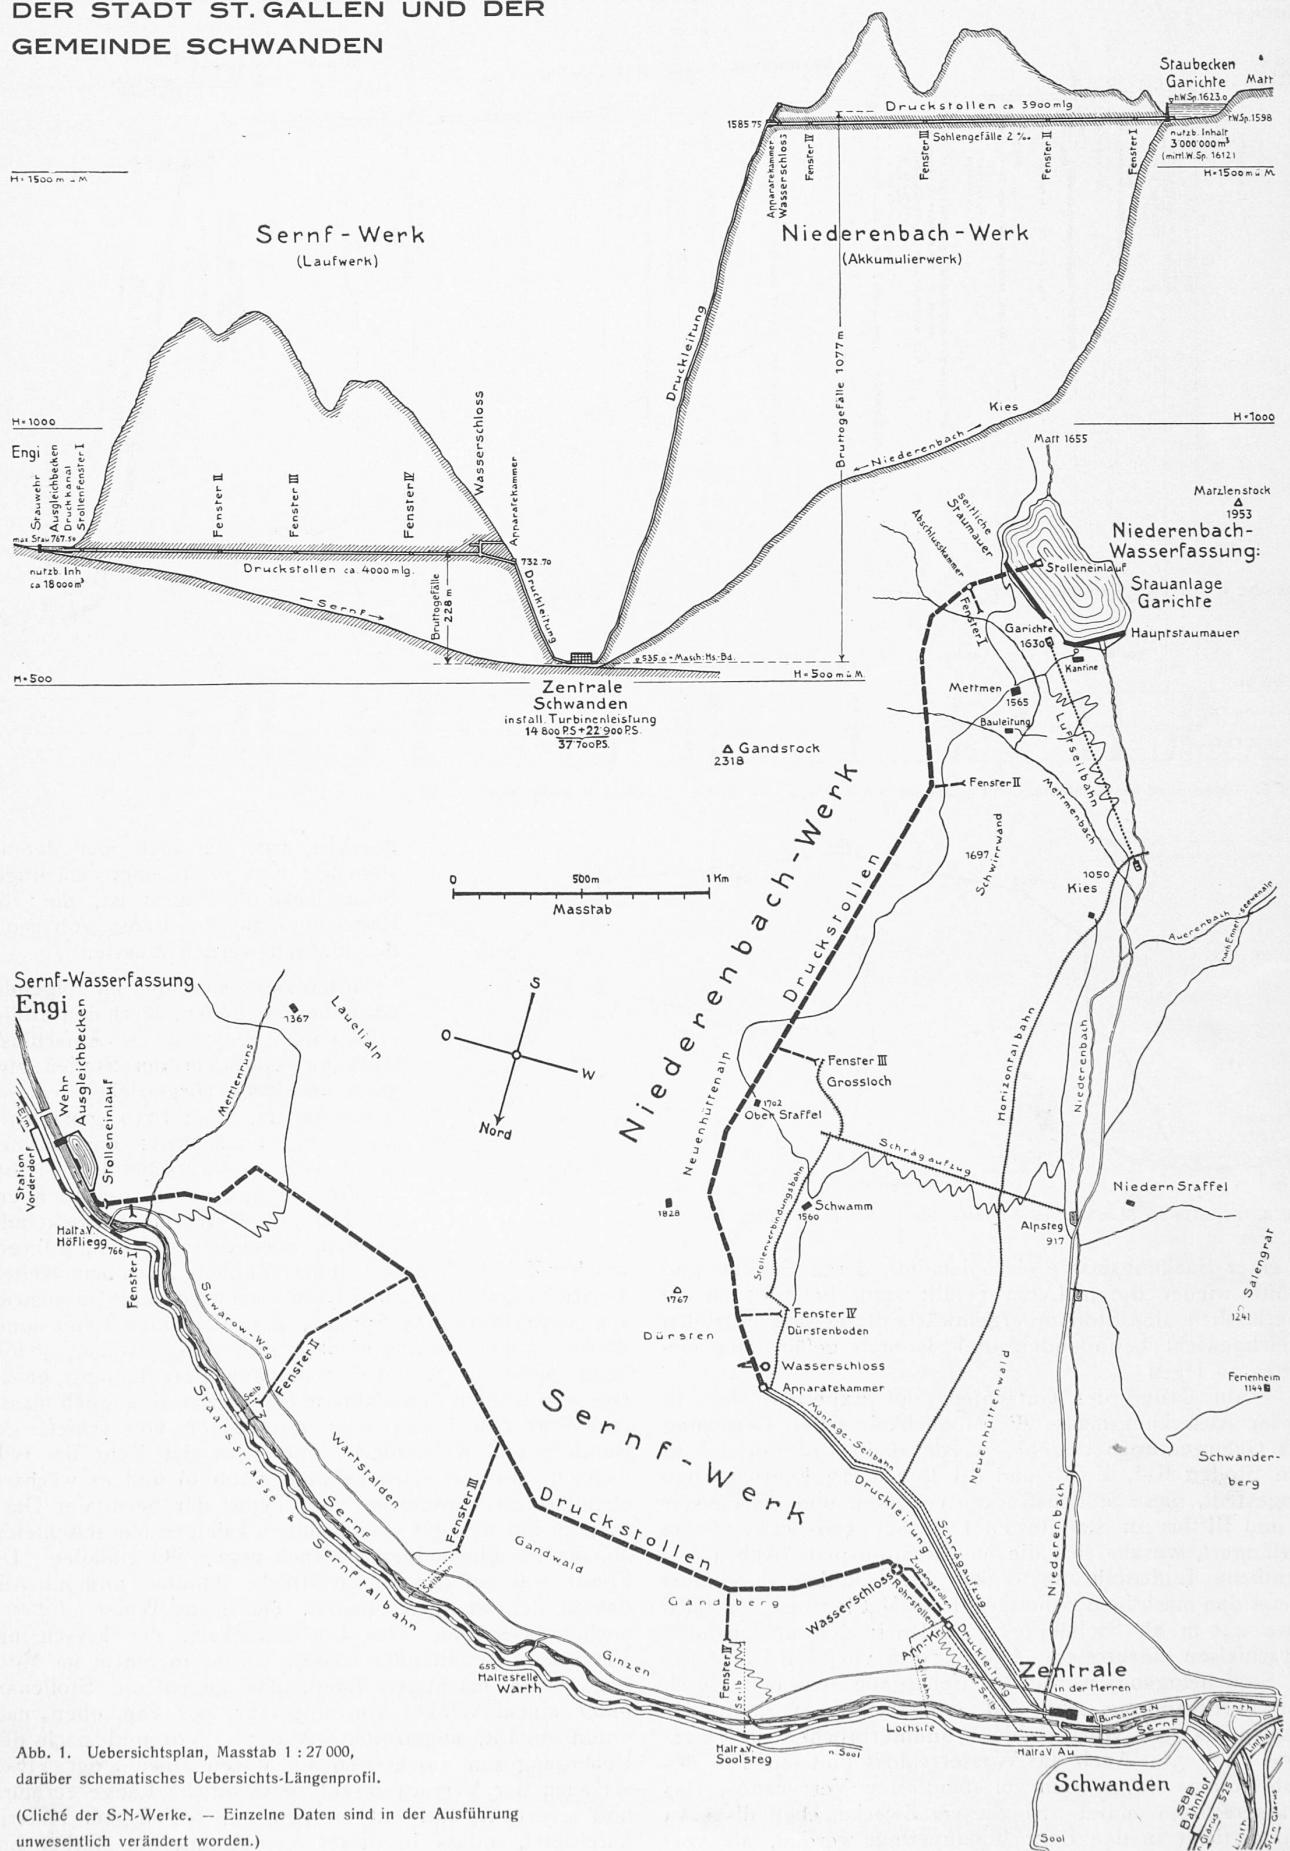
Abb. 1. Uebersichtsplan, Maßstab 1:27000,  
darüber schematisches Uebersichts-Längenprofil.

Dank der recht günstigen Lage der Baustellen waren für die Baudurchführung relativ einfache Transportanlagen nötig; sie sind für beide Werke im Uebersichtsplan (Abb. 1) eingetragen. Nachdem zwischen den Baustellen der Fenster II, III, IV und des Wasserschlusses und der Fahrstrasse Schwanden-Elm kurze Luftseilbahnen erstellt waren, konnte der An- und Abtransport der Baumaschinen und die Zufuhr von Baumaterialien mit Kraftwagen oder der elektrischen Strassenbahn (Sernftalbahn) direkt zur Baustelle oder zu den Talstationen der Kabelbahnen erfolgen. Für die Montage der Druckleitung und zur Erstellung ihres Unterbaues wurde außerdem vom Rohrlagerplatz beim Krafthaus eine provisorische Standseilbahn erstellt. Die weitere Bauinstallation konnte sich dann auf die Erstellung der erforderlichen Magazine, Werkstätten, Kompressoren-, Sand- und Schotteraufbereitungs- und Betonierungsanlagen beschränken. Die knappe Bauzeit und die langen Fenstertransports machten außer beim Stolleneingang und Wasserschloss auch bei den Fenstern II, III und IV eigene Aufbereitungs- und Betonierungsanlagen erforderlich.

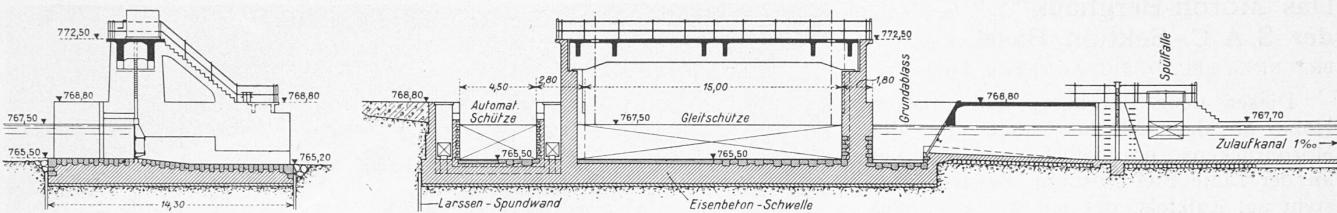
Abb. 8 und 9. Schnitte des Stauwehrs im Sernf, längs und quer zur Stromlinie, rechts Einlauf der Wasserfassung. — Masstab 1 : 400.

**Wasserfassung.** Die Betriebswasserentnahme erfolgt bei der Station Engi-Vorderdorf, wo der Sernf das sogenannte „Kleintal“ verlässt und sich durch eine in der Endmoräne der Vergletscherung eingefressene Vertiefung zum „Grosstal“ hinunterzwängt. Die Schwellen der drei Oeffnungen des Schützenwehrs wurden auf der Höhe der früheren Flussohle angenommen und die Wehrpfiler so weit als möglich an die Ufer herangerückt, wodurch sich eine Mittelloffnung von 15,0 m ergab, die annähernd der Sohlenbreite des korrigierten Flussbettes entspricht (Abb. 8 u. 9). Mit der am rechten Ufer befindlichen 4,50 m breiten Segmentschütze, die eine automatische Stauregulierung in den Grenzen von + 6 cm und - 3 cm erlaubt, kann bei ganz offener Schütze ein selbstdämmiger Abfluss von 50 m<sup>3</sup>/sec erreicht werden, was bei den kleinen, meistens sehr rasch verlaufenden Hochwassern wertvoll ist. Vor dem Einlauf am linken Ufer ist zur Freihaltung der Einlaufschwelle eine 3,50 m breite Schottergasse angeordnet. Die bisher gemachten Betriebserfahrungen bezüglich der Verschotterung des Stauraumes haben gezeigt, dass es bei sorgfältiger Wartung des Wehres durch abwechselndes Öffnen der Kiesfalle und Segmentschütze gelingt, sowohl den Einlauf als auch die Zugänge zu den Schwimmerkammern von Geschiebe freizuhalten, dass aber bei kleinen Wassern, die eine Betätigung der grossen Schütze nicht mehr erlauben, in kürzester Zeit eine Verschotterung des Stauraumes auf die Breite der Mittelloffnung eintritt und dass nur durch kräftiges Spülen mit der grossen Schütze während Belastungspausen ein Abtrieb der Geschiebemassen erreicht werden kann.

Die Fundierung des Wehres war anfänglich mit einer oberen und einer untern, 3 bis 4 m tiefgreifenden Herdmauer und dazwischenliegender Betonplatte vorgesehen. Beim Aushub der Baugrube wurde jedoch festgestellt, dass unter einer nur 2 bis 3 m starken Schicht von grobem Bachgeschiebe sehr feiner, locker gelagerter, wasserzügiger Trieb sand liegt, darunter fetter Lehm (Seeschlamm). Man entschloss sich daher, die Baugrube allseitig mit einer bis in den Lehm reichenden, 7 m tief greifenden eisernen Spundwand zu umschließen und das ganze Bauwerk auf eine durchgehende 1,20 m starke armierte Betonplatte abzustellen.

Am linken Ufer tritt das Wasser durch einen 10,0 m breiten, mit Grobcremen versehenen Einlauf in den anschliessenden Zulaufkanal, dessen Einlaufschwelle etwa 0,80 m über der stark geneigten Schottergasse liegt, die zum Schutze gegen Abnutzung, wie auch die übrigen Wehröffnungen, mit dem zähen, quarzreichen Flyschsandstein (Matter Pflasterstein) verkleidet ist. Der ungefähr 70 m lange Zulaufkanal mit trogartigem Querschnitt erweitert sich an seinem oberen Ende in zwei Einlauftrumpeten, die durch hölzerne Fallen gegen den Zulaufkanal abgesperrt werden können. Knapp hinter diesen Fallen ist die rechte Wand des Zulaufkanals zu einem 10,4 m langen Streichüberfall ausgebildet, durch den das Ueberwasser wieder dem Sernf zugeführt wird.
