**Zeitschrift:** Schweizerische Bauzeitung  
**Herausgeber:** Verlags-AG der akademischen technischen Vereine  
**Band:** 105/106 (1935)  
**Heft:** 3

**Artikel:** Konstruktives  
**Autor:** Tausky, Franz  
**DOI:** <https://doi.org/10.5169/seals-47466>

### Konstruktives.

Von Dipl. Ing. FRANZ TAUSKY, S. I. A., Zürich.

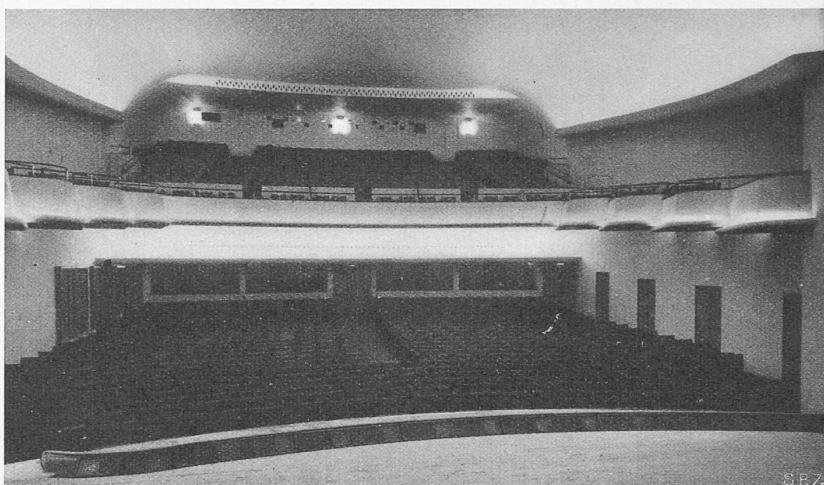
Abb. 16. Der grosse Kinosaal mit Balkon, Logen und Vouten für indirekte Beleuchtung.

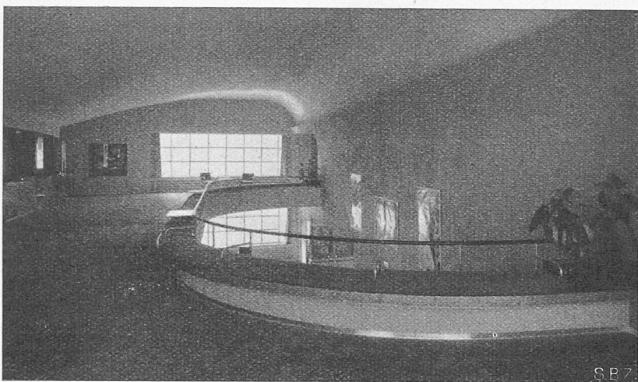
Abb. 14. Balkon-Foyer unter der gewölbten Decke.

Der grosse Balkon mit den Mittellogen ist eine Kragkonstruktion mit 8,0 m Ausladung. Die Brüstung als Hauptträger auszubilden, oder Diagonalträger mit dazwischenliegenden Trägern anzurufen zum Zwecke der Herabminderung der Auskragung, war aus architektonischen Gründen nicht möglich. Die Forderung der Wirtschaftlichkeit, das Eigengewicht der auskragenden Platte besonders gegen das freie Ende herabzumindern, führte zu einer umgekehrten Plattenbalkenkonstruktion (Druckplatte unten). Im Vergleich mit der Massivplatte besitzt der Plattenbalken bei gleicher Biegsfestigkeit ein bedeutend geringeres Eigengewicht. Die Plattendicke des Plattenbalkens ist nirgends geringer als 12 cm und so bemessen, dass die Nulllinie immer in die Platte, und zwar zwecks Gewichtersparnis meistens in die Oberkante der Platte fällt. Zur Erhöhung der Sicherheit wurden in Abständen von rd. 1,40 m Versteifungsrippen angeordnet, die die einzelnen Rippen des Plattenbalkens bei Stößen oder lokalen Ueberlastungen zu gemeinsamer Arbeit zwingen; die zwischen den Rippen entstandenen Kanäle waren für die Lüftung und Verlegen von Leitungen sehr willkommen (Abb. 21, 22). Der auskragende Balkon konnte in die dünnen Pfeiler von 20 × 190 cm der Garderoben nicht eingespannt werden, er wurde in das weiter obenliegende „Gewölbe“ verankert, das in die bereits erwähnte armierte Abschlussmauer eingespannt ist. Ueber den Pfeilern der Garderoben ist ein stark armerter Verteilungs- und Versteifungsträger in der ganzen Saalbreite angeordnet worden. Das Gewölbe, das als Gegengewicht zur Kragkonstruktion wirkt, ist massiv, mit durchschnittlich 40 cm Dicke ausgeführt, doppelt und unsymmetrisch armiert (Abb. 23); die Berechnung wurde auf die Grenzfälle: volle Belastung der Kragkonstruktion bei Entlastung des Gewölbes, sowie Entlastung der Kragkonstruktion, volle Belastung des Gewölbes, endlich Gesamtbelastung beider Teile durchgeführt; die Nutzlast beträgt 500 kg/m<sup>2</sup>.

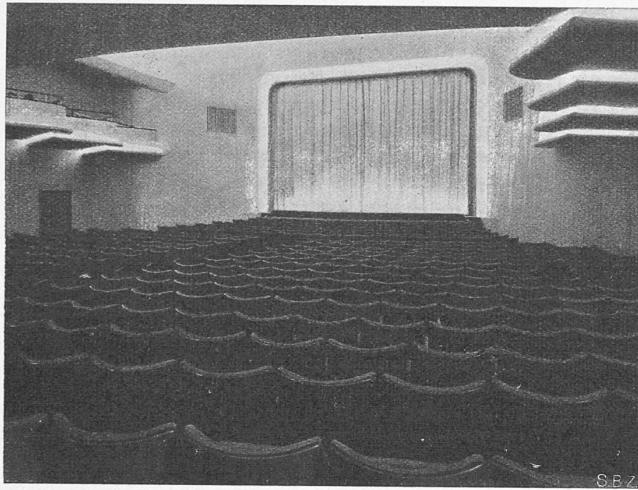
Abb. 17. Lichtbänder um Bühne und Balkonlogen.
