Artikel: Konstruktives
Autor: Tausky, Franz
DOI: <https://doi.org/10.5169/seals-47466>

Konstruktives.

Von Dipl. Ing. FRANZ TAUSKY, S. I. A., Zürich.

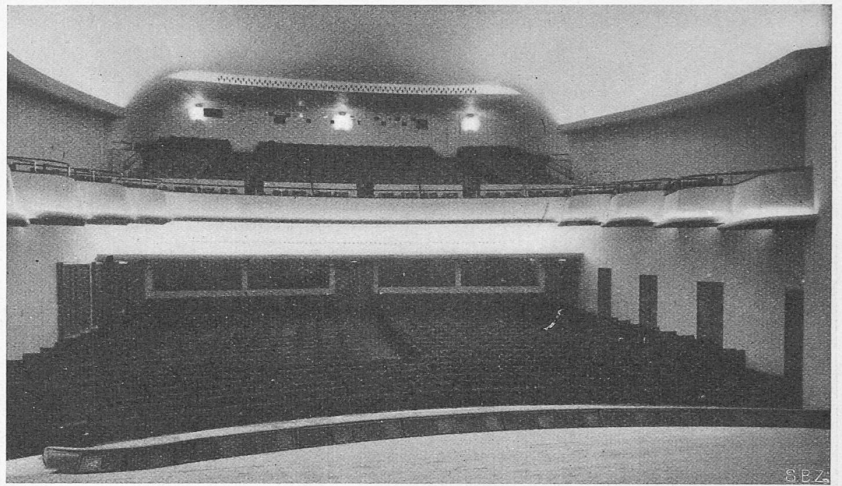
Abb. 16. Der grosse Kinosaal mit Balkon, Logen und Vouten für indirekte Beleuchtung.
