## INGENIEURTECHNISCHE BESONDERHEITEN.

Von Dipl. Ing. B. TERNER, Ingenieurbureau, Zürich.

Der Neubau des Hallenschwimmbades Viadukt in Basel ist ein treffliches Beispiel für die unbedingte Notwendigkeit eines intensiven Zusammenarbeitens von Architekt und Ingenieur, um alle Probleme, die die moderne Hochbau-Architektur an Statik und Konstruktion stellt, von allem Anfang an auf das genaueste zu studieren, um die beste Lösung zu finden. Die Zusammenarbeit war massgebend schon bei der Einteilung der Kellerräumlichkeiten mit Rücksicht auf die kräftigen Rahmenkonstruktionen der Stützmauer gegen die Birsigstrasse, bei der Anordnung der Säulen und Unterzüge, bei der Wahl des Systems für

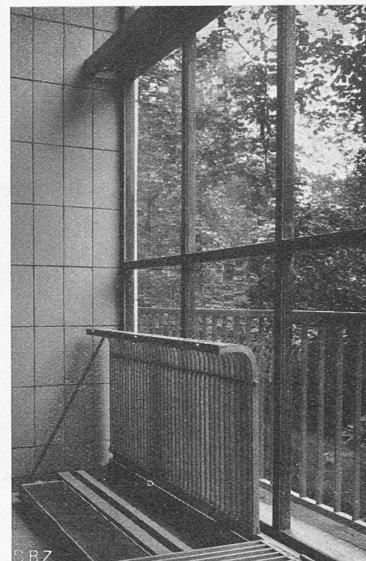
Abb. 18. Hallenfenster-Heizung (vergl. Abb. 27).

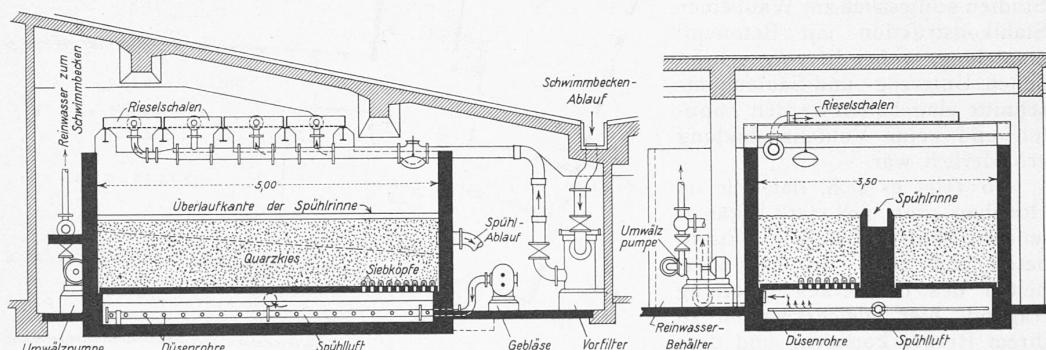
Abb. 13. Badewasser-Filter System „Wabag“ im Sockelgeschoss. Längs- und Querschnitt 1: 100 (Grundriss vergl. Abb. 9).

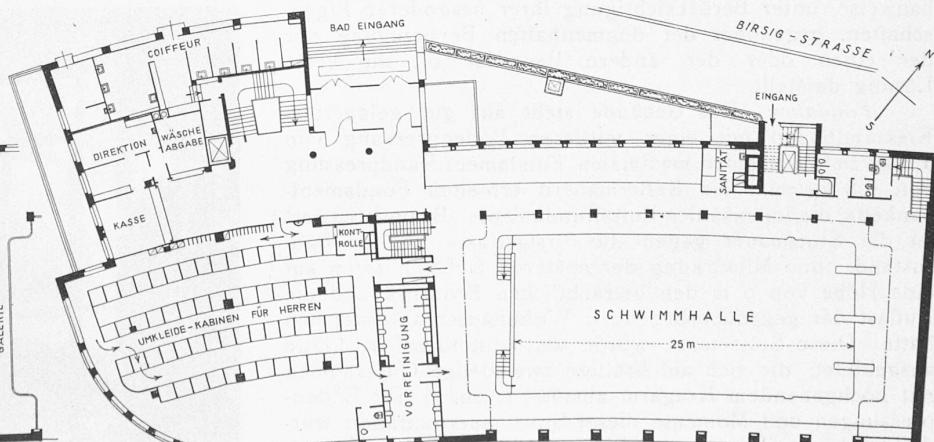
Abb. 10. Erdgeschoss, mit Bad-Eingang von der Birsigstrasse. — 1: 500.

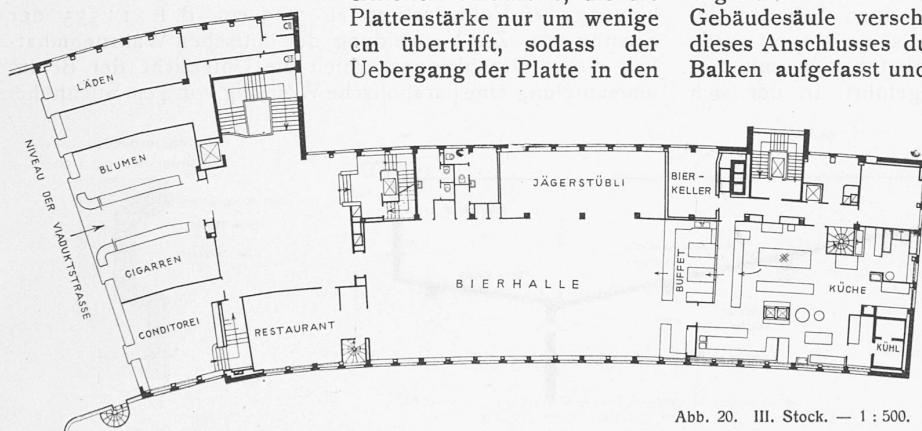
Abb. 20. III. Stock. — 1 : 500.

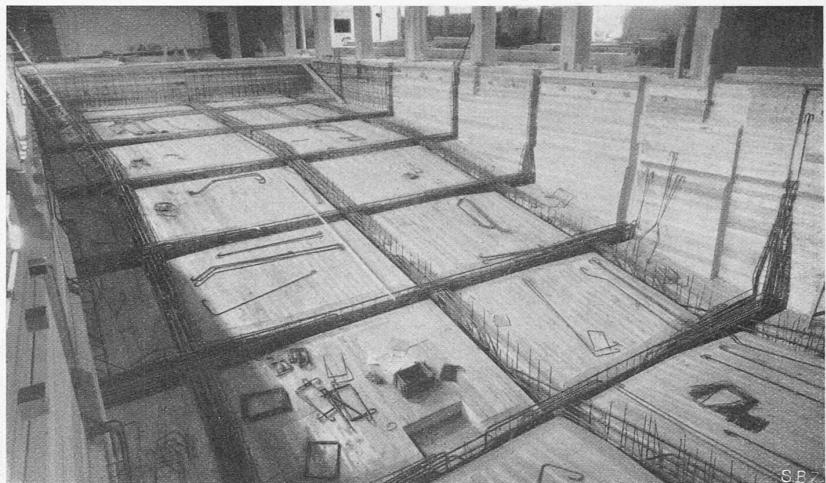
Abb. 32. Blick in die Schwimmbecken-Schalung mit eingelegter Unterzug-Armierung.

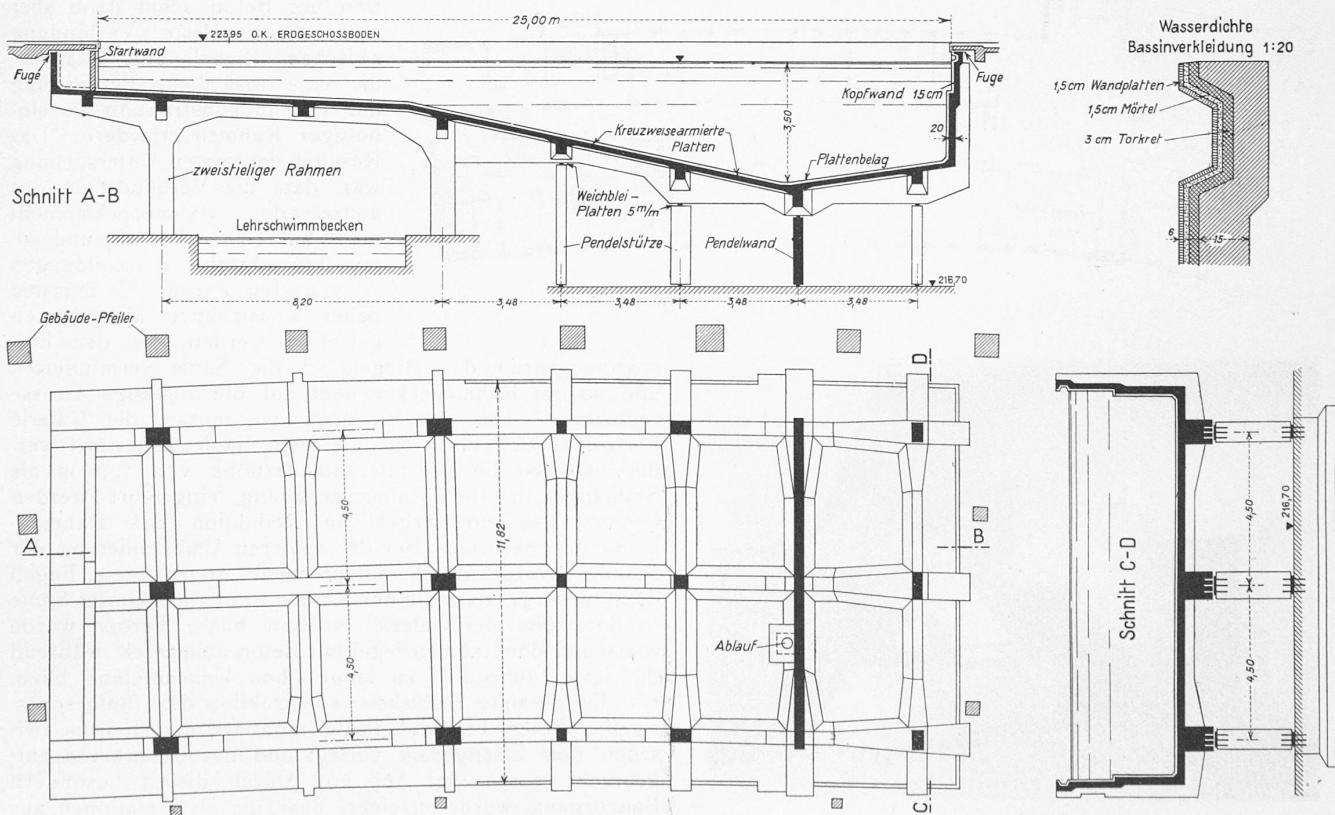
Abb. 31. Das innerhalb der Schwimmhalle freistehende Schwimmbecken. — Schnitte, mit Untersicht des Gebäkes. 1 : 200. — Oben: Bassinverkleidung 1 : 20.

**Schwimmbecken.** Nachdem das ganze Gebäude unter Dach gebracht war, wurden die Bassinfundamente ausgehoben und die Schwimmbecken erstellt. Das grosse Schwimmbecken ruht auf drei Hauptlängsträgern; die als kontinuierliche Balken über je sechs Stützen wirken, die beiden längsten Säulen bilden mit dem Träger zusammen einen zweistieligen Rahmen, während die übrigen Säulen als Pendelsäulen bzw. als Pendelwand ausgebildet sind (Abb. 31). Ueber diese Längsträger und weitere Querträger spannt sich die Bassinsohle als kreuzweise armierte Platte mit einer Stärke von 13 bis 24 cm; die Seiten- und Kopfwände sind in die Bassinsohle eingespannt und wirken somit in vertikaler Richtung als Kragarme. In der unteren Bassinhälften und an ihrer hohen Kopfwand wurden noch vertikale Rippen ausgebildet, sodass hier die Wände in horizontaler Richtung als kontinuierliche Balken wirken, somit im gesamten als dreiseitig auflagernde Platten zu berechnen waren. In der Berechnung der Längsträger

Sohle und Wände wurden in einem ununterbrochenen Arbeitsvorgang betoniert und hernach wurden die Innenflächen des ganzen Beckens mit einem 3 cm starken Torkret-Ueberzug versehen, eine Arbeit, die durch die Spezialfirma Ing. Max Greuter & Co., Zürich mit besonderer Sorgfalt ausgeführt wurde. Von der ursprünglich vorgesehenen Anordnung einer eigentlichen elastischen Dichtung wurde auf Grund eingehender Untersuchungen und fachmännischer Beratung abgesehen; die Torkret-Dichtung hat sich bis heute als vollkommen genügend erwiesen (Detail in Abb. 31, rechts oben).

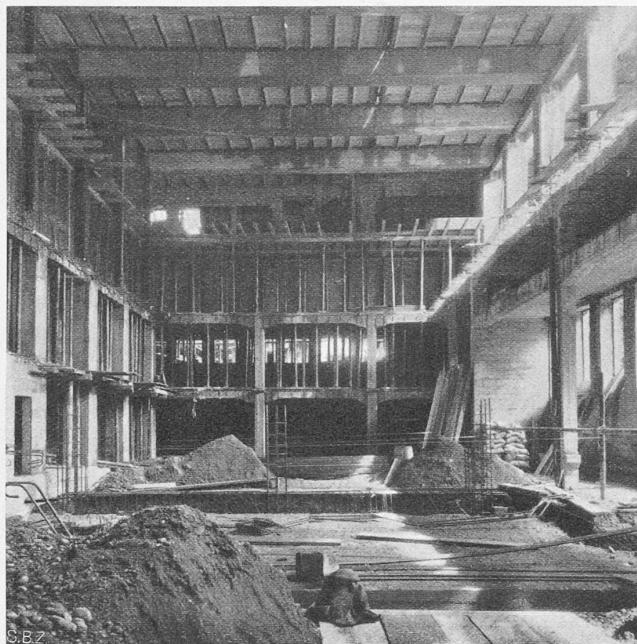
Abb. 28. Die Schwimmhalle vor Einbau des Schwimmbeckens.

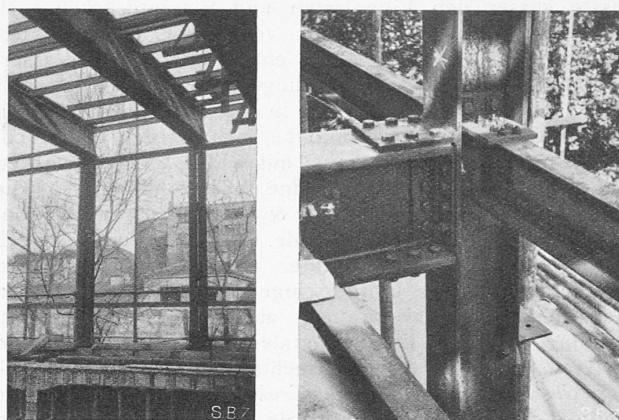
Abb. 29. Hallenbinder-Pendelstützen.

Abb. 30. Stahlskelett-Knotenpunkt.

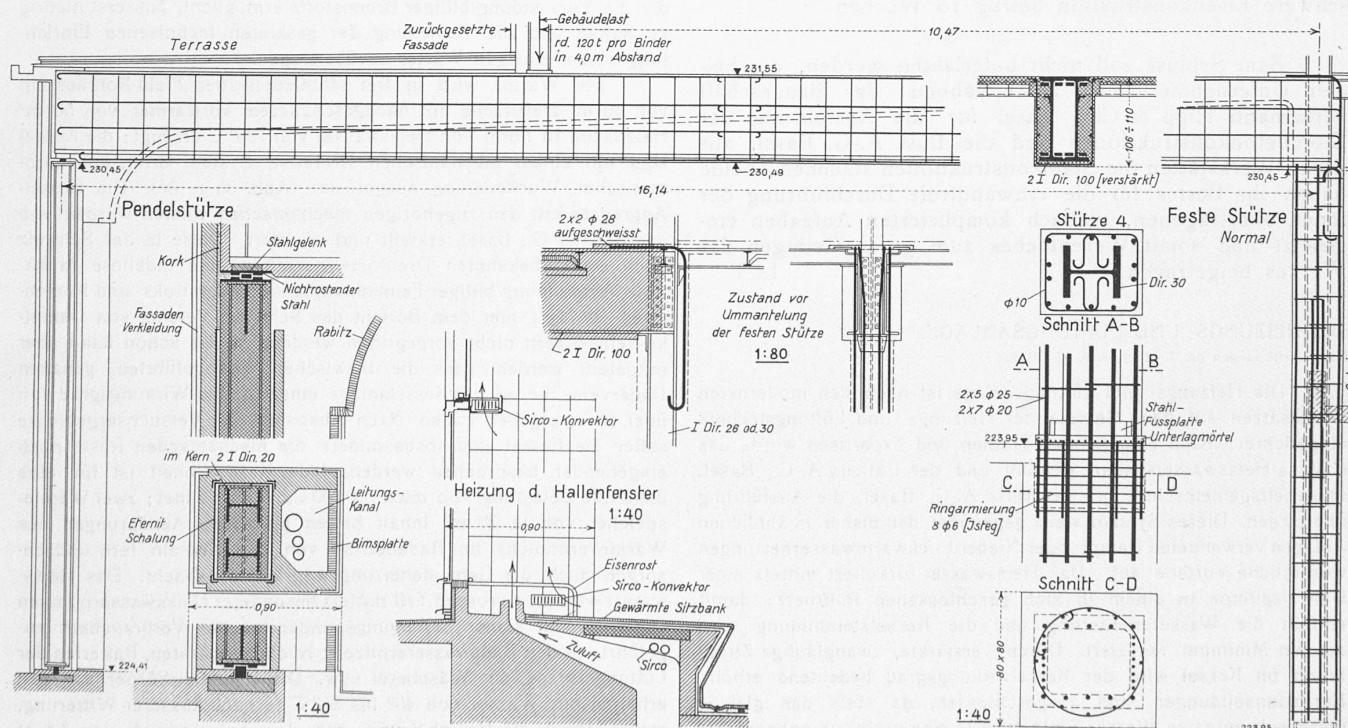
Abb. 27. Rahmenbinder über der Schwimmhalle, links Pendel-, rechts feste Stützen, 1:80 und 1:40. — Dazwischen Heizung der Hallenfenster und Warmluftzuführung.

Die eisernen Balken sind Zwillingsträger und bestehen aus je zwei, sog. Dir-Profilen von 1,00 m Höhe bei einer Stützweite von rd. 16 m mit aufgeschweißten Lamellen (Abb. 27), dem Momentenverlauf angepasst. Unter der Einzellast, die pro Binderfeld von 4,00 m Belastungsbreite rd. 120 t beträgt, sind kräftige Versteifungsrippen eingeschweißt worden. Der Anschluss der Zwillingsträger an die Ständer aus Dir 26, bzw. Dir 30 geschieht durch kräftige vertikale Anschlusswinkel unter Vermeidung jeglichen Exzentrizitätsmomentes. Zur Aufnahme des Eckmomentes im Endzustand wurden kräftige Ankerrundeisen auf die Dir 100-Träger aufgeschweißt. Das andere Ende der Doppelträger ist auf der Pendelsäule frei aufgelagert. Diese rd. 6 m hohe Säule besteht aus zwei Dir 20, die durch angeschweizte Bindebäume zusammen geschlossen sind. Auf die an beiden Enden stumpf angeschweißten Kopf- und Fussplatten sind 10 mm starke, aus nichtrostendem Stahl bestehende Platten und Führungen für das Gelenkstück aufgeschraubt. Die Gelenkkörper sind aus gewöhnlichem, mit 1 mm starkem nichtrostendem Stahlblech ummanteltem St. 37. Am Säulenfuß übertragen die Gelenke die Auflagerdrücke auf 8 cm starke Fussplatten aus gewöhnlichem Stahl, die vollständig in die Betonkonstruktion eingelassen sind, um jede Rostgefahr zu vermeiden. Zwischen den Kopf- und Fussplatten aus nichtrostendem Stahl wurden die eisernen Pendelsäulen vollständig von Beton ummantelt, sodass nur noch Konstruktionsteile aus rostfreiem Material frei liegen, denen die Feuchtigkeit der Schwimmhalle keinen Schaden zufügen kann. Um diese tragende Pendelsäule herum wurde dann eine zweite dünnwandige Eisenbetonsäule mit verlorener innerer Eternit-Schalung aufgeführt, in der sich

die Pendelsäule mit ihrem Stahlkern frei bewegen kann. Die armierte Betonhohlsäule hat außer ihrem Eigengewicht nur den Fassadensturz über den Schwimmhallenfenstern zu tragen, und wurde in ihrem Querschnitt so ausgebildet, dass alle Rohre und Leitungen in einer mit Bimsplatten abgedeckten Nische untergebracht werden konnten (Abb. 27).

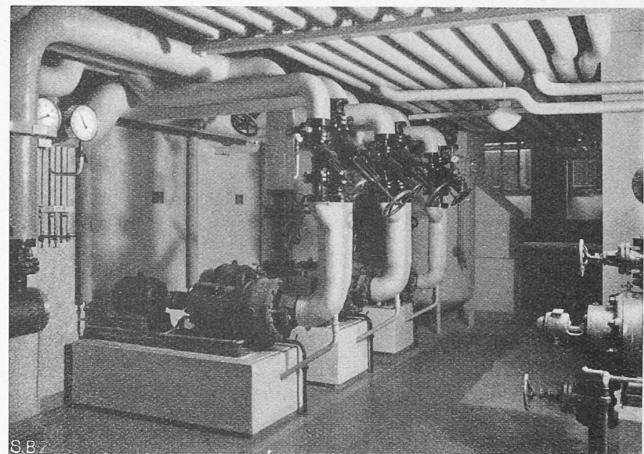
Abb. 34. Umwälzpumpen der Caliqua-Heisswasserheizung (im Sockelgeschoss).

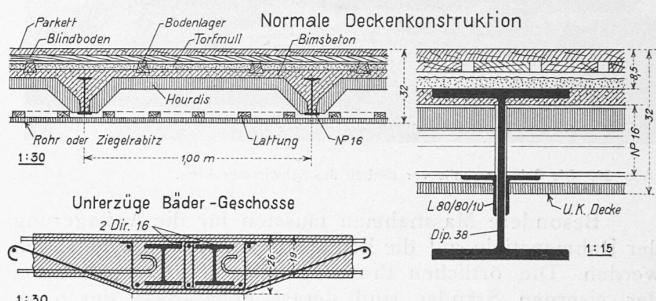
Abb. 33. Einzelheiten der Stahlskelett-Deckenkonstruktionen, 1 : 30 und 1 : 15.

wechselnden Temperaturen und konstantem Feuchtigkeitsgehalt nicht besondere Kondensationszentren zu schaffen. Die Unterzüge wurden daher als zusammengeschweißte Zwillingsträger aus Din- und Dir-Profilen ausgebildet, und erhielten eine Höhe, die die Plattenstärke nur um wenige cm übertrifft, sodass der Übergang der Platte in den

Unterzug durch ganz flache Vouten unter Vermeidung einspringender Ecken erfolgt (Abb. 33, S. 46).

*Geschäfts- und Wohnhaus-Trakt.* Dieser füngeschossige „obere Trakt“ wurde als normale Stahlskelettkonstruktion erstellt, mit armierten Fassadenbrüstungen und -stürzen und zum Feuerschutz mit Beton ummantelten Säulen. Das Deckensystem ist aus Abb. 33 ersichtlich. Neben vertikalen Kräften aus Eigengewicht und Nutzlast hatte das Stahlskelett auch die Windkräfte im Bau- und Endzustand aufzunehmen. Im fertigen Zustand werden die die Fassaden anfallenden Windkräfte durch die als starre Scheiben wirkenden Stockwerkböden auf einige wenige, als Fachwerk ausgebildete Windböcke abgegeben. Für den Montagezustand wurde das Stahlgerippe in Rahmen aufgeteilt, die für die Windkräfte berechnet und dimensioniert wurden, unter Vernachlässigung der Rahmenwirkung aus vertikalen Lasten. Die Berechnung dieser mehrstieligen Stockwerkrahmen ergab in den unteren Geschossen aussergewöhnlich grosse Riegelbeanspannmomente. Die Einspannung der Riegel in die Stiele geschieht durch starke an die Stützen angeschweisste horizontale Bleche, zwischen die die Unterzüge bei der Montage seitlich hineingeschoben und dann verschraubt wurden (Abb. 30). Bemerkenswert ist, dass sich die Montage des „oben Traktes“ nicht stockwerkweise, sondern rahmenweise vollzog. Der Montagekran wurde auf der Schwimmhallendecke bei der Ostfassade aufgestellt und errichtete, sich gegen den Viadukt hin bewegend, nacheinander die fünfstöckigen Rahmen 1 bis 14, dann die beiden zweistöckigen Rahmen 15 und 16 und zuletzt die Verbindungsbrücke zwischen Hallenschwimmbad und Viadukt. Die effektive Montagezeit für die gesamte rd. 650 t schwere Eisenkonstruktion betrug 10 Wochen.
