Artikel: Bautechnisches vom neuen Basler Kunstmuseum: Architekt R. Christ (Basel); Mitarbeiter Prof. P. Bonatz (Stuttgart)
Autor: [s.n.]
DOI: <https://doi.org/10.5169/seals-49073>

Bautechnisches vom neuen Basler Kunstmuseum

Architekt R. CHRIST (Basel), Mitarbeiter Prof. P. BONATZ (Stuttgart)

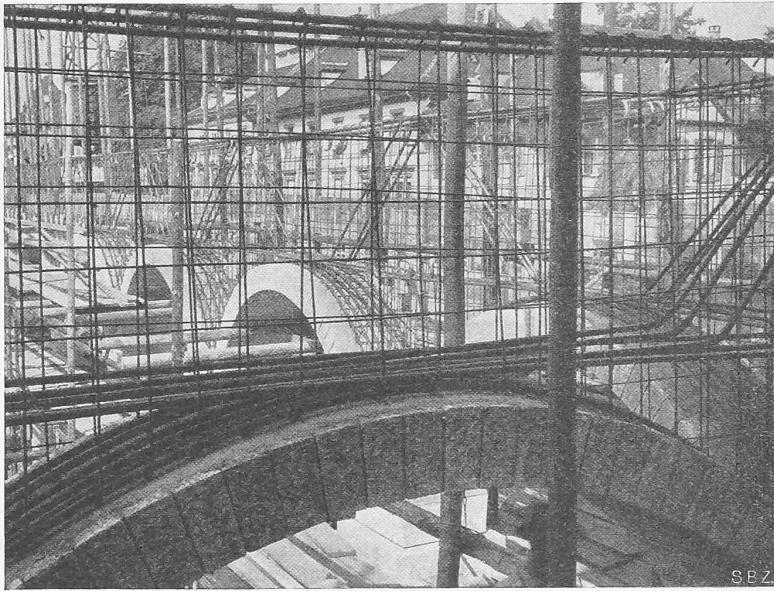
Abb. 4. Armierung der Arkade-Gewölberücken und des darüber durchlaufenden Eisenbetonträgers.

ist, seine Auflast auch beim Ausfallen einer der die (ihrerseits ebenfalls armierten) Bogen stützenden Granitsäulen zu tragen (Abb. 1 bis 4). Im Schnitt ist dieser Eisenbetonbalken in Abb. 2 zu erkennen. Die umfangreichen Eisenbetonkonstruktionen des Museums stammen vom Ingenieurbureau Riggenebach & Eger (Basel).

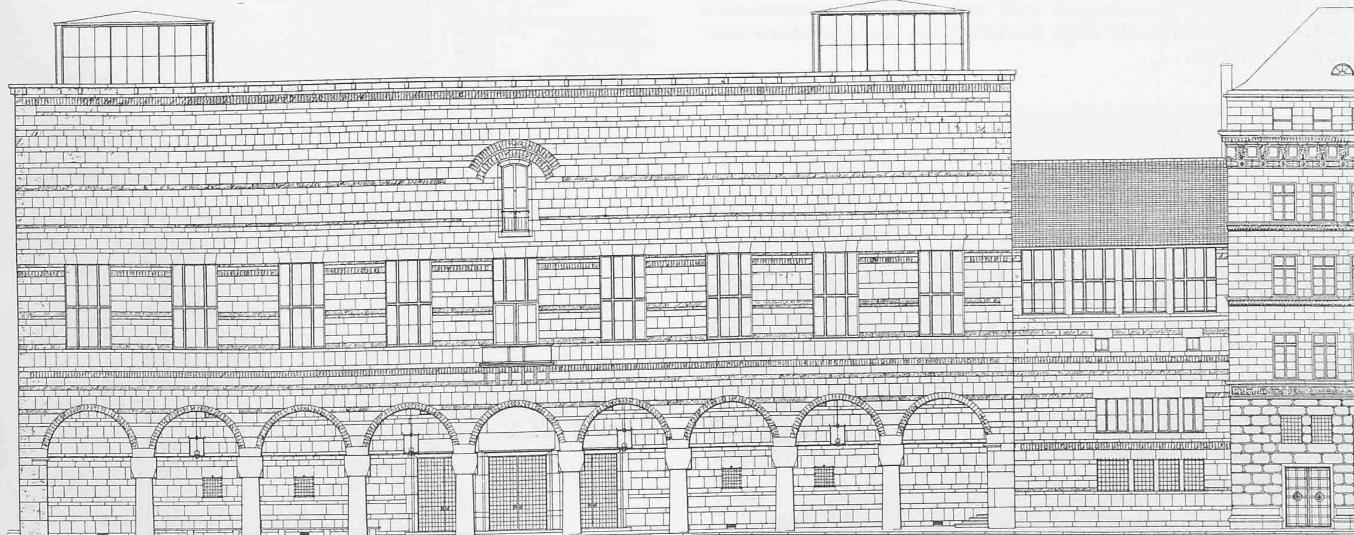
Abb. 1. Haustein-Fassade mit Arkade und Haupteingang am St. Albangraben (ganz rechts die Nationalbank). — Masstab 1:333.

Da sind zuerst die massigen, 90 cm starken Hausteinfassaden des Hauses, die ihm den Charakter eines Tresors der Kunstschatze verleihen. Ueber die Auswahl und Abstufung der etwa 16 verschiedenen Steinsorten gibt untenstehende Fassadenzzeichnung im Ueberblick und Abb. 2 (S. 309) im Einzelnen Auskunft. Wie schon aus den Tafelbildern in Heft 4 zu erkennen, sind die im Allgemeinen hellen Kalksteinflächen aus (zwischen Randschlägen fein gestockten) Quadern von dunklern, gespitzten Granithänden horizontal unterteilt und belebt. Zur Wärme- und Feuchtigkeitsisolierung sind bei der Backsteinhintermauerung Luftschlüsse ausgespart worden. Ueber die Arkade am Albangraben ist ein mächtiger durchlaufender Eisenbetonbalken gelegt, der imstande

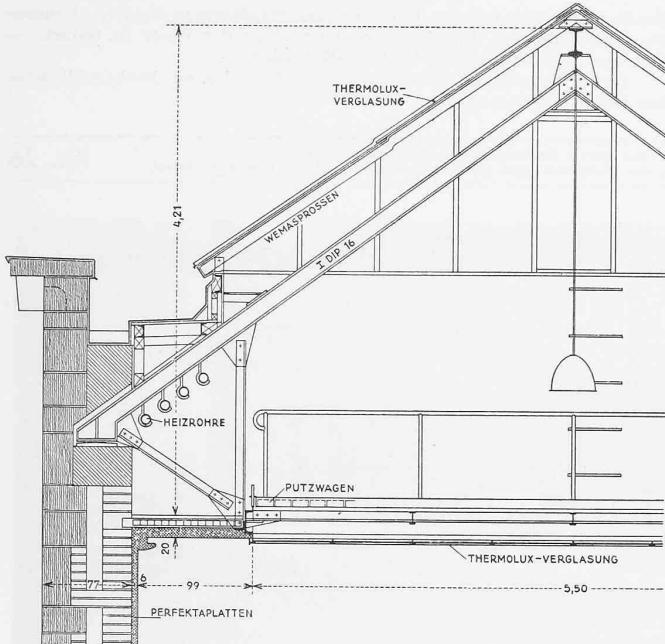
Abb. 7. Normale Oberlicht-Konstruktion, 1 : 60.

Eine vorzügliche Lichtwirkung ist durch das aus wärmetechnischen Gründen gewählte Thermolux-Glas, das man sowohl für die äussern Glasdächer wie für alle Staubdecken verwendet hat, erreicht worden. Komplizierte und im Unterhalt schwierige Abblendvorrichtungen konnten dadurch vermieden werden.

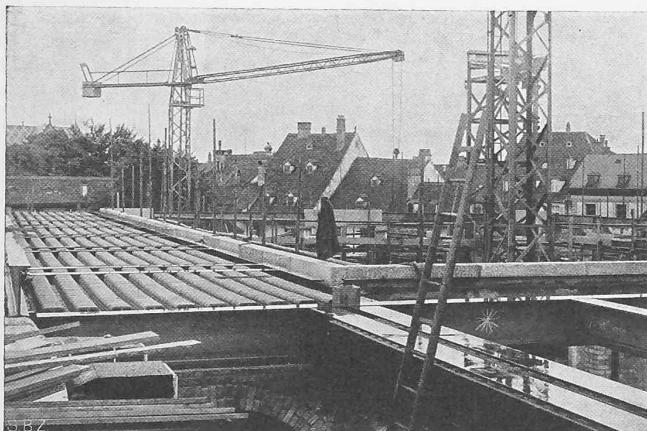
Abb. 6 Deckenkonstruktion aus Eisengehälk mit Hohlsteinen

Ueber die Ausbildung der inneren, von zahlreichen Lüftungs- und Heizkanälen (Abb. 9) durchzogenen Tragwände und Decken geben Abb. 5 u. 6 Aufschluss; die Decken sind Ziegelschrot-Hohlkörper von Allschwil zwischen Breitflanschträgern; die Rissfreiheit wurde erzielt durch eine in gewissem Abstande aufge-

hängte Leichtdecke in vergipsten Perfekta-Platten der Gipsunion. Die leichten Tragwände zur Unterteilung der Bilderkabinette (in Abb. 5 rechts) sind aus besonders geformten Läufelfinger Gipsdielen aufgebaut, im oberen Teil mit Hohlräum im Innern, mit Holz verschalt und mit Stoff bespannt. In der Hängezone der Bilder ist eine 25 mm starke, genutete Bretterwand auf Lagerhölzern angebracht. Sie erlaubt das Aufhängen der Bilder mit direkter Nagelung und gewährleistet eine grosse Ausgleichsfäche bei Feuchtigkeitsstörungen. Die Wände sind mit Papier, Moltonunterlage und speziell angefertigten Wandstoffen aus Bourette- und Leinenplüschgeweben bespannt.

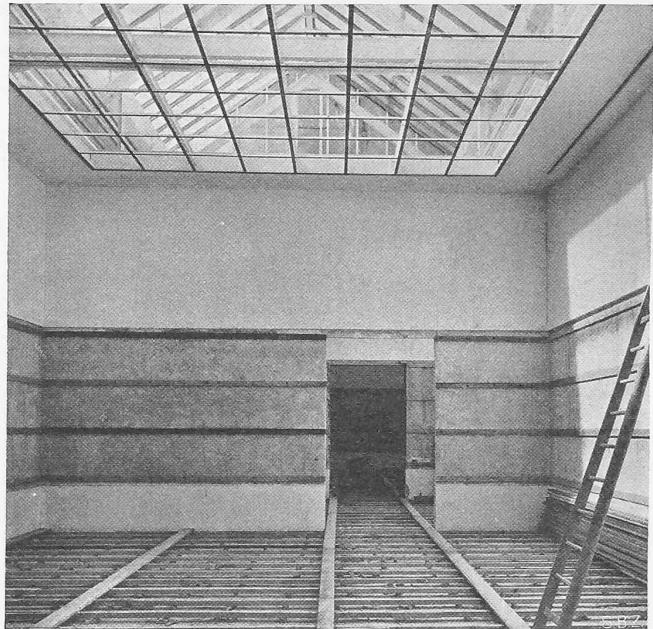
Abb. 8. Kleiner Oberlichtsaal; Zwischenwände aus Gipsdielen.

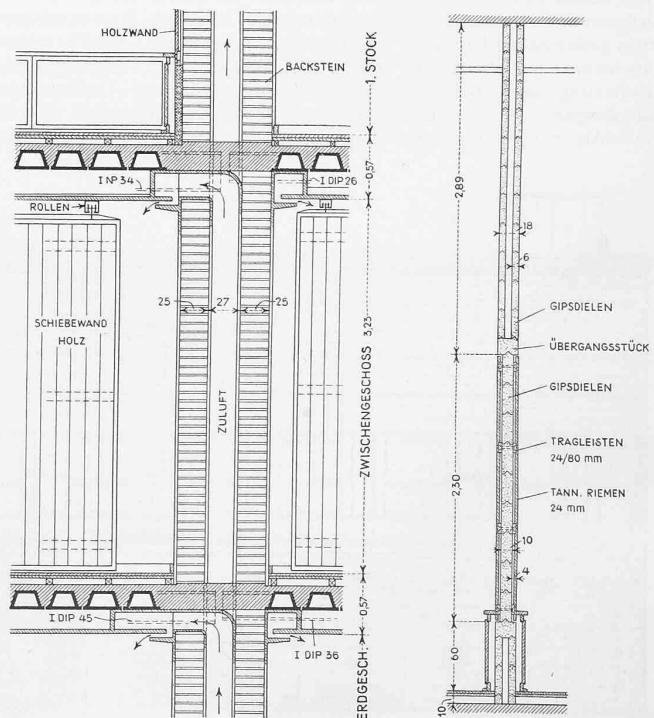
Abb. 5. Decken und innere Tragwand, rechts Zwischenwand. — 1 : 60.
