**Artikel:** Umbau der Mohammed Ali Moschee auf der Zitadelle von Kairo  
**Autor:** Andreeae, C.  
**DOI:** <https://doi.org/10.5169/seals-49107>

## Umbau der Mohammed Aly Moschee auf der Zitadelle von Kairo

Von Prof. Dr. C. ANDREAE, Giza

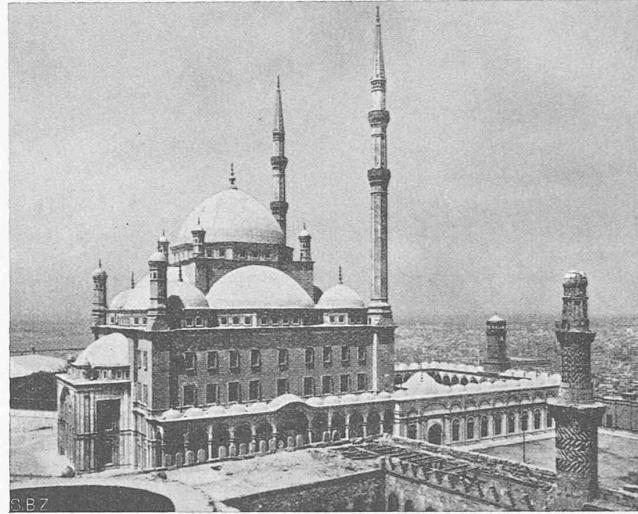
Abb. 1. Die Zitadelle von Kairo mit der Mohammed Aly Moschee, links aus Nordwesten; rechts aus Nordost, gegen die Stadt.

Jeder Besucher Ägyptens kennt die Moschee Mohammed Aly auf der Zitadelle in Kairo, die mit ihren Kuppeln und den zwei schlanken Minaretten die Stadt überragt und ihrer Silhouette das charakteristische Gepräge gibt. (Abb. 1 und 2.) Diese Moschee — wegen der teilweisen Verkleidung der unteren Teile mit Alabaster aus Beni-Souef (Oberägypten) auch Alabastermoschee genannt — wurde vor nicht ganz 100 Jahren durch den damaligen Vize-König Mohammed Aly Pascha, dem Gründer der heutigen Königsdynastie erbaut. Sie ist sein Grabdenkmal. Baumeister soll der Griech Yusef Boschna gewesen sein, dem als Vorbild die Moschee Nur-i-Omanji in Konstantinopel gedient habe. Der ganze Bau war aus Quadern des nahen Mokattam, des weichen Kalksteingebirges östlich von Kairo, mit Ausnahme der Kuppeln und Halbkuppeln, sowie der Konsole (pendentifs), die den Übergang von den quadratischen und rechteckigen Grundrissformen zu den kreisförmigen Grundrissen der Kuppeln, bzw. den halbovalen der Halbkuppeln vermittelten; diese Bauteile waren aus Backsteinmauerwerk. Kuppeln, Halbkuppeln und übrige Abdachungen waren mit Bleitafeln abgedeckt.

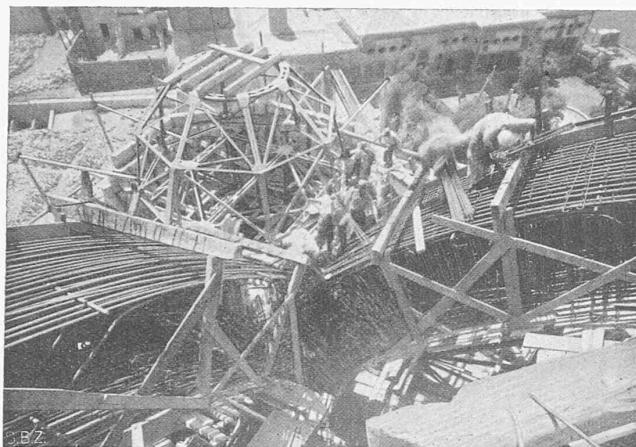
Abb. 12. Kämpfer der grossen Gewölbe und Gerüst für kleine Kuppel

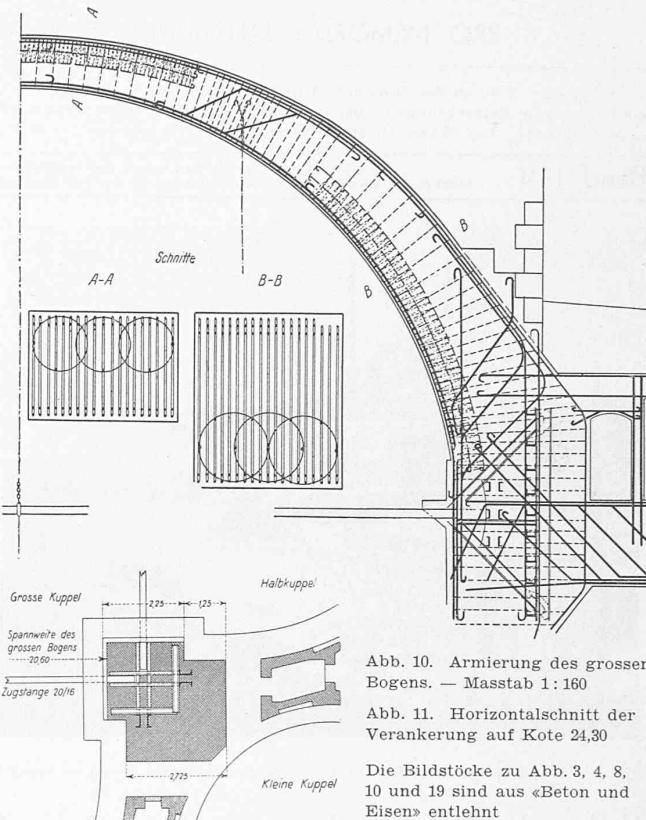
Abb. 10. Armierung des grossen Bogens. — Maßstab 1:160

Abb. 11. Horizontalschnitt der Verankerung auf Kote 24,30

zwei Bewehrungen für horizontale und vertikale Biegungsbeanspruchung (Abb. 10). Die Eisenbetonkonstruktion musste eine äußere Quaderverkleidung erhalten, entsprechend dem früheren Aussehen.

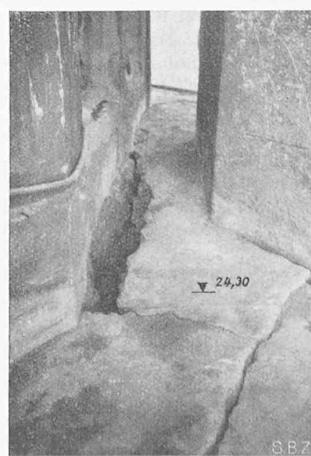
Abb. 5. Befund der Mauer nach Abheben der Bleiabdeckung

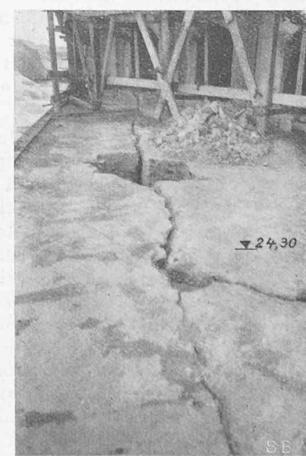
Abb. 6.

Es würde zu weit führen, die sukzessiven Beobachtungen, auf die die Kommission ihre Schlüsse schliesslich gründete, zu beschreiben. Die endlichen Feststellungen waren folgende: Unter der Last der mit ihrer Trommel etwa 1750 t schweren Zenitalkuppel mussten die eisernen Zugstangen von  $16 \times 20$  cm Querschnitt in Kämpferhöhe (Kote 24,30 in Abb. 3, 4) der vier Gewölbe, die ihre Trommel tragen, durch den horizontalen Gewölbeschub infolge ungenügender Verankerung im Mauerwerk ausgerissen worden sein, eine Annahme, die sich beim späteren Abbruch als durchaus richtig erwies. Der Horizontalschub der Gewölbe wurde infolgedessen auf die vier hohen Pfeiler übertragen, die ihn ihrerseits auf die acht kleineren Bögen unter den Eckkuppeln übertrugen; diese kleineren Bögen von 8 m Spannweite sind ohne Zugbänder. Das hatte zur Folge, dass diese Bögen, die alle im Scheitel offene Risse zeigten, vermehrten Schub auf die nicht dafür geschaffenen Umfassungsmauern der Moschee ausübten. Es wurde festgestellt, dass diese schon etwa 10 cm nach aussen überhingen und zwar in der Nähe der kleinen Gewölbe mehr als gegen die Mitte hin und dort auch zerklüftet waren (Abb. 5 und 6). In den vier Ecken der Moschee zeigten sich von oben bis unten klaffende, vertikale

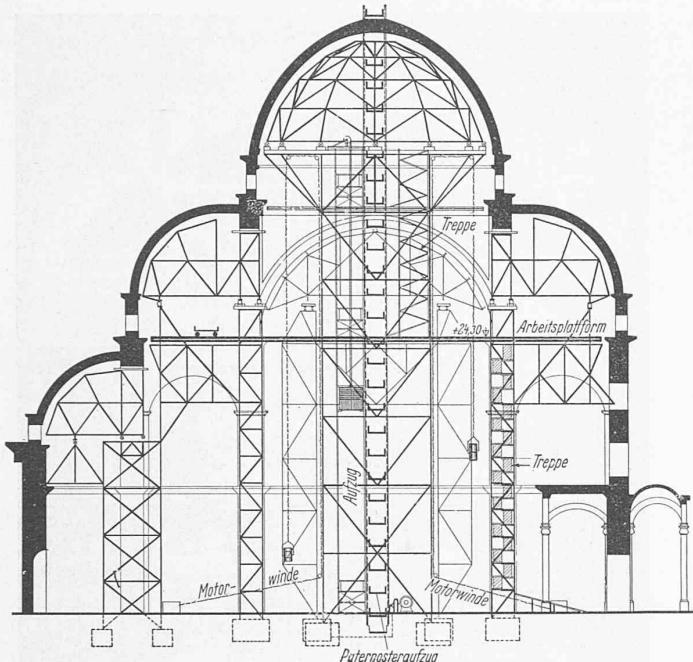
Abb. 3. Längsschnitt mit Eisengerüstung und Baumaschinen. — 1:600

Es sei noch erwähnt, dass auch die sog. «Quibla» (eine Art Chor mit Betnische an der Südostseite der Moschee, genauer gesagt, auf der Seite gegen Mekka) (Abb. 3 u. 4 links), statische Risse aufwies und deshalb ihr Umbau ebenfalls beschlossen wurde. Da sie ein gesondertes Bauwerk bildet, das andern Formänderungen unterworfen ist, wurde hier vom sonst befolgten Grundsatz abgewichen, zwischen Mauerwerk und Beton keine Dehnungsfugen zu lassen. Es musste berücksichtigt

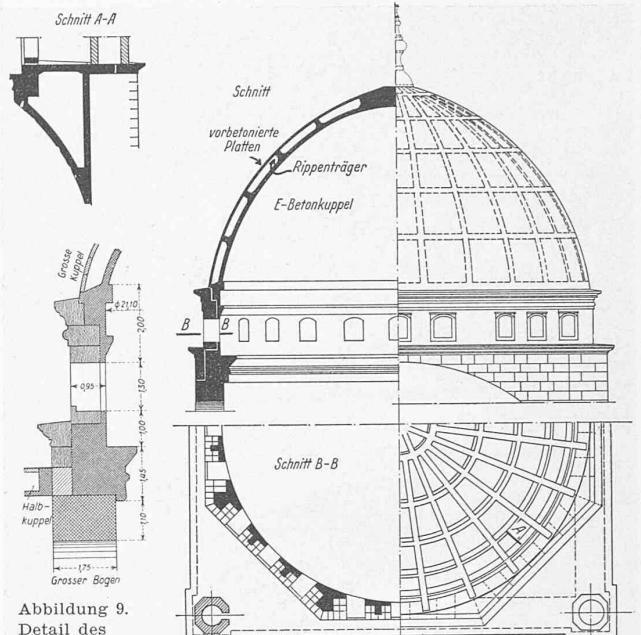
Abb. 8. Grosse Kuppel in Eisenbeton. 1:400

Daraufhin wurde eine Lösung gewählt, projektiert und ausgeführt, die praktisch darauf herauskam, nur die Außenmauern und die beiden Minarette stehen zu lassen, alles übrige aber abzubrechen und neu zu erstellen. Gestützt auf einen Beschluss, den vor einigen Jahren der Kongress für die Erhaltung der arabischen Kunstdenkämler fasste, durch den für die Rekonstruktion historischer Kunstdenkämler neuzeitliche Baustoffe als zulässig erklärt wurden, entschied sich die Kommission für durchgehende Verwendung von Eisenbeton, auch für die Rippenkonstruktion der Kuppeln (Abb. 8 u. 9).

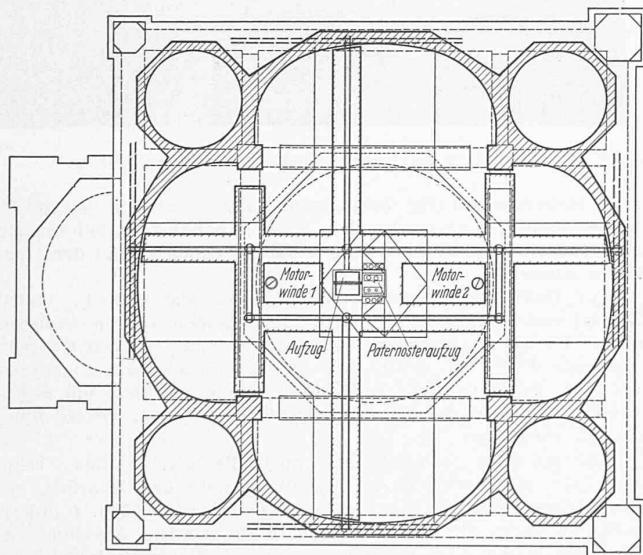
Abb. 4. Horizontalschnitt mit Arbeitsplattform auf Kote + 24,30 mit Draufsicht auf die Halbkuppel der Quibla (links). — 1:600

c) Die Krone der Aussenmauern ist mit einem die ganze Moschee umfassenden Eisenbetonkrantz (in Abb. 4 gestrichelt) zu versehen, aussen mit Quadern verkleidet, um das Aussehen nicht zu verändern.

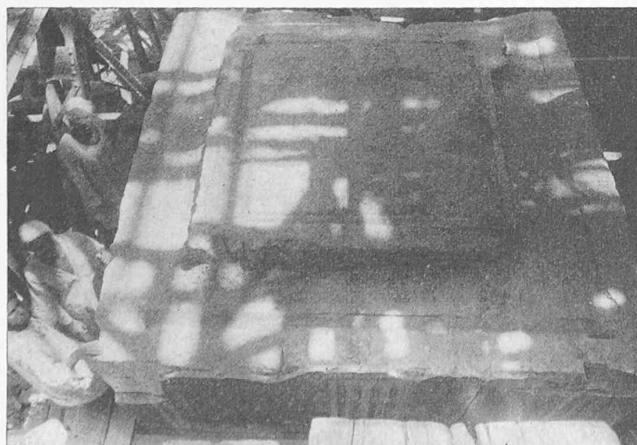
Es wurde ferner eine zu hohe Querschnittsbelastung der vier Hauptpfiler unter den Gewölbien der Hauptkuppel festgestellt. Sie hatten schon vor ihrer Verstärkung im Jahre 1899 Risse gezeigt, die dazu geführt hatten, sie mit einer Ummantelung aus Quadermauerwerk zu versehen, die jedoch kaum in der Lage war, die Querschnittsbelastung wesentlich zu vermindern, da sie die Zusammenpressung des ursprünglichen Kernes nicht mit durchgemacht hatte, und auch nicht als wirksame Umschnürung betrachtet werden konnte; dazu war das Material wenig geeignet (Abb. 7).

Abb. 7. Pfeilerkern mit späterer Ummantelung, beim Abbruch

b) Die vier Pfeiler, die die vier grossen Gewölbe unter der Zentralkuppel tragen, sind ebenfalls in Eisenbeton herzustellen und sollen wieder ihre ursprüngliche Stärke, die sie vor der Verstärkung im Jahre 1899 hatten, erhalten. Für ihre Berechnung wurde eine gleichmässige Verteilung der Last über den ganzen Querschnitt angenommen.

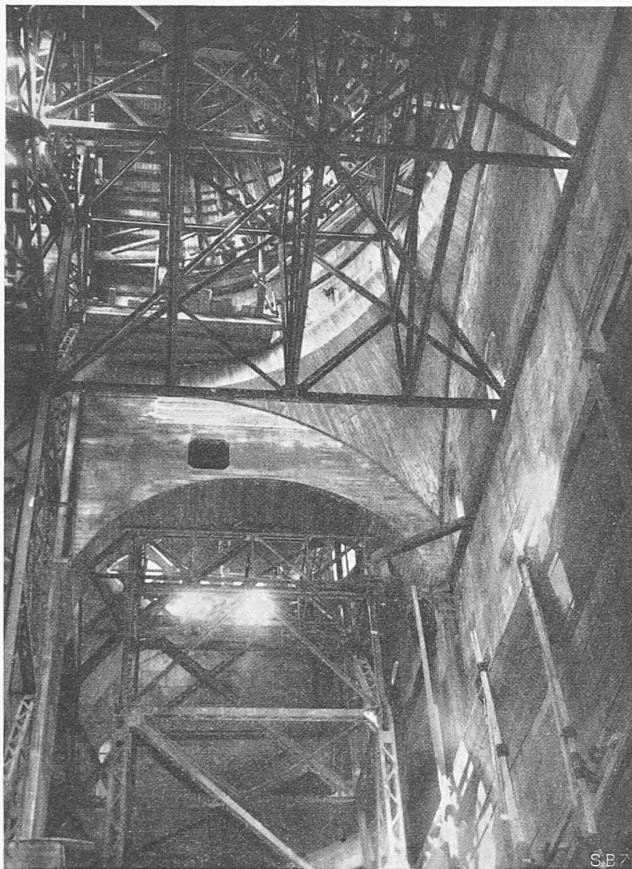
Abb. 13. Hohles Scheingewölbe und Pendantif einer Halbkuppel

e) Die Konsole (pendentifs) werden, um klarere statische Verhältnisse zu schaffen, ebenfalls nicht mehr als Tragwerke ausgebildet, sondern auch als Hohlkörper an der untern Gurtung der Trommeln aufgehängt (Schnitt AA in Abb. 8). Nur die Konsole der kleinen Kuppeln in der an den Hauptpfeiler anstossenden Ecke sind voll als Träger vorgesehen.

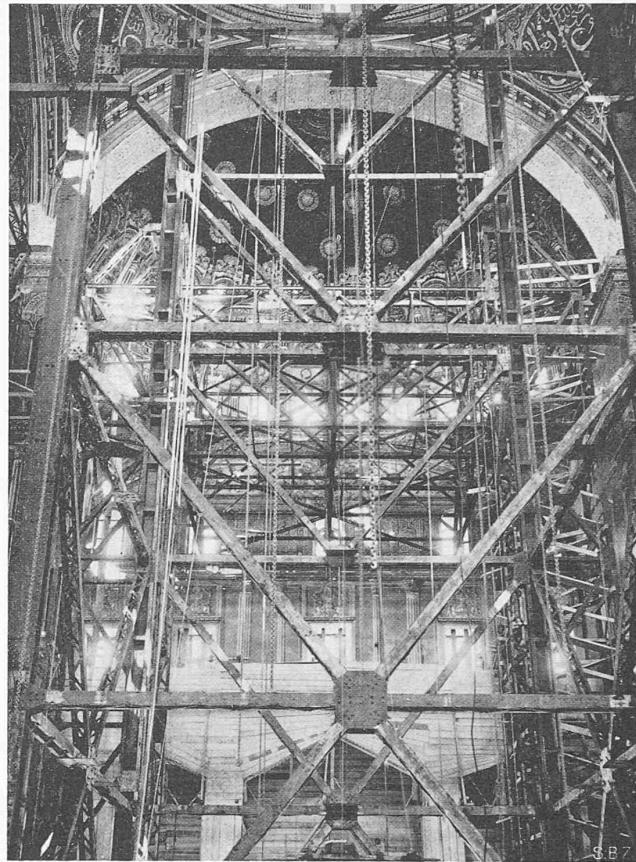
Die Konsolen (pendentifs, obere Ecken in Abb. 17), die die Trommelstücke zwischen den durch die Gewölbe gebildeten Stützpunkten tragen sollten, waren ebenfalls stark gerissen. Nach Abschlagen des Verputzes wurde hier ein ganz bedenklicher Zustand festgestellt. Die Konsolen bestanden aus lockarem Backsteinfüllmauerwerk mit z. T. gefaulten Holzeinlagen und waren nicht in der Lage, als Tragwerk zu wirken. Einzig die Gallerie über ihnen, die aus guten Quadern bestand und mit einem Eisengürtel verstärkt war, muss, als horizontales Gewölbe wirkend, den Einsturz hintangehalten haben; der Eisengürtel war aber bereits stark gerostet. — Die statischen Risse wurden mit Siegeln versehen, die fast alle nach wenigen Monaten gerissen waren. Die Bewegung dauerte also fort, was sich auch aus der zunehmenden Neigung der Minarette ergab.

Abb. 17. Einrüstung der Moschee, Bauzustand Oktober 1934

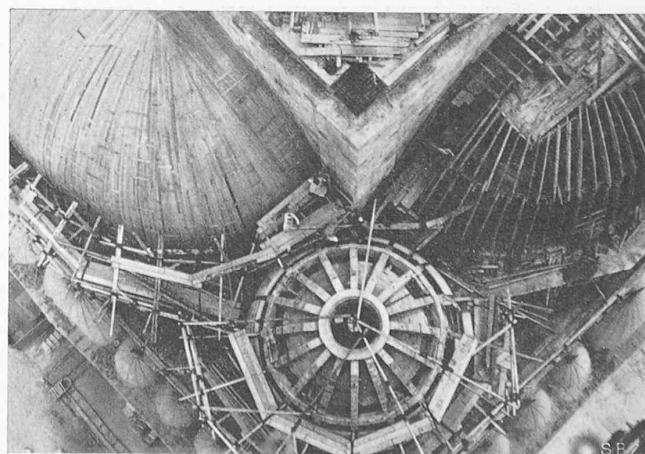
Abb. 14. Tiefblick vom Minaret auf eine betonierte kleine Kuppel

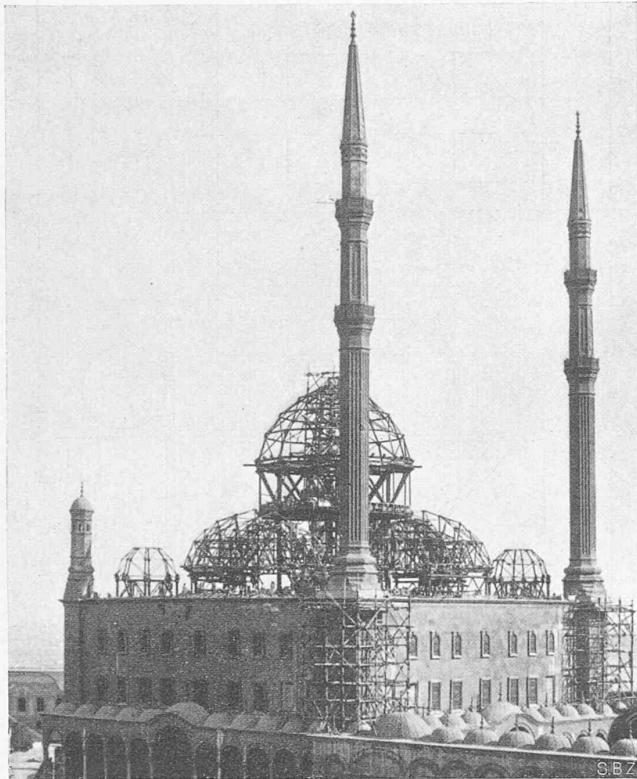
Abb. 18. Nach Beendigung der Abbrucharbeiten, Juli 1935

Am 4. Juli 1935 waren die Abbrucharbeiten beendigt (Abb. 18), nachdem bereits am 20. Juni mit Betonieren der Hauptpfiler begonnen worden war. Die kleinen Kuppeln waren am 24. Dezember 1935 fertig betoniert, die zentrale Hauptkuppel am 6. Februar, die Halbkuppeln am 15. Februar 1936. Der ganze Ueberbau erhielt wieder, wie früher, seine Bleiabdeckung, wobei z. T. das alte Material benützt werden konnte; nur für die Hauptkuppel mussten durchwegs neue Tafeln (3 mm) beschafft werden. Für die Quaderverkleidung der Trommeln usw. wurde teilweise neues Material aus nahen Steinbrüchen, teilweise altes, vom Abbruch herrührendes, aber neu bearbeitet, verwendet. Die stehengebliebenen Außenmauern, deren Quader vielfach gebrochen waren, wurden in ihrer ganzen Ausdehnung mit Zementmörtel ausgepresst. Ende März 1936 waren die der Unternehmung *Rothpletz & Lienhard* übertragenen Arbeiten vollendet.

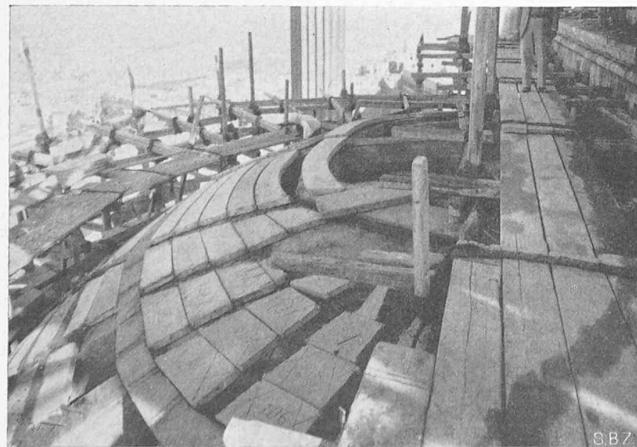
Abb. 15. Auflegen der Deckplatten auf einer Halbkuppel

g) Das Tragwerk der Kuppeln und Halbkuppeln bilden Rippen mit angehängter Platte. Die Rippen tragen vorbetonierte, fertige Formplatten, deren Bestimmung ist, den Kuppeln ihre alte Form zu geben und die Bleiabdeckung zu tragen (Abb. 8, 14, 15); diese Anordnung wurde gewählt, um Schalungen, die im Innern der Kuppeln hätten gelassen werden müssen, zu vermeiden.

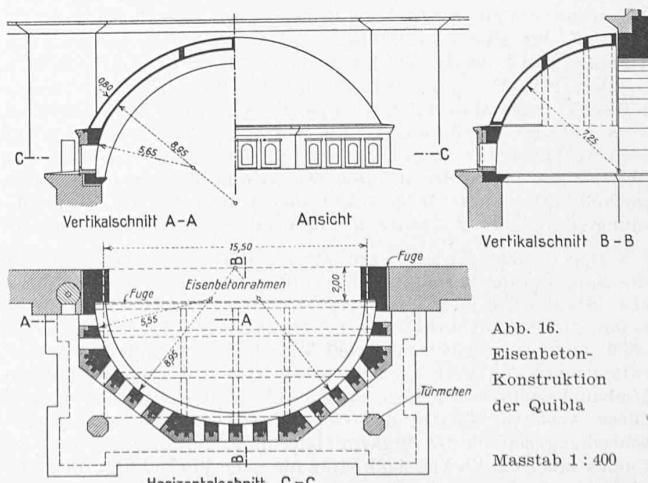
Abb. 16.  
Eisenbeton-  
Konstruktion  
der Quibla

Masstab 1 : 400

werden, dass die Architektur für die Halbkuppel der Quibla kein Zugband duldet. Das Tragwerk wurde vom Mauerwerk durch isolierte Fugen getrennt und als Rahmen projektiert (Abb. 16). Um einen Schub der Halbkuppel senkrecht zur Mauer der Moschee zu vermeiden, wurde diese Halbkuppel als Bogen berechnet und so konstruiert, dass sie auch als solcher wirkt. — Endlich wurde auch die Plattform der «Dikka» (Empore gegenüber der Quibla) aus Eisenbeton neu erstellt.

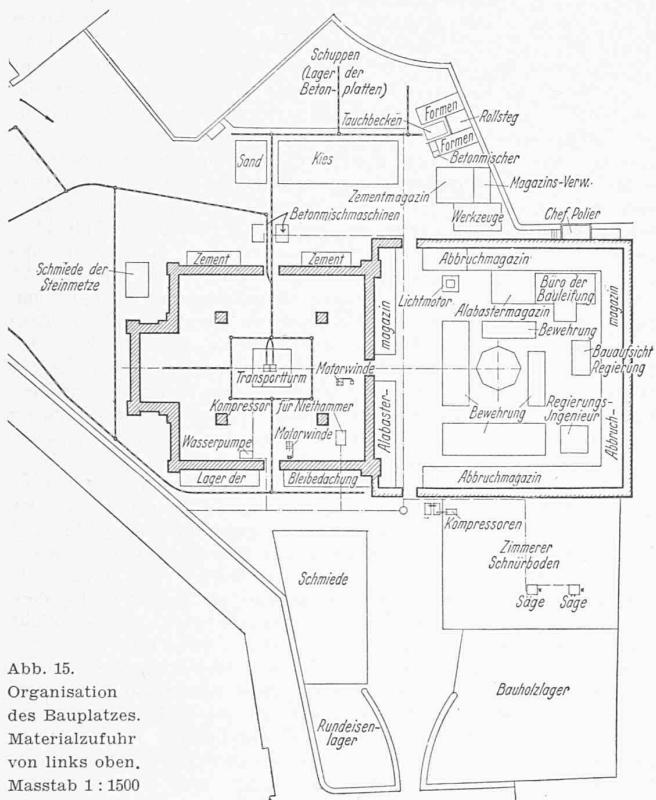
Abb. 15.  
Organisation  
des Bauplatzes.  
Materialzufuhr  
von links oben.  
Masstab 1 : 1500

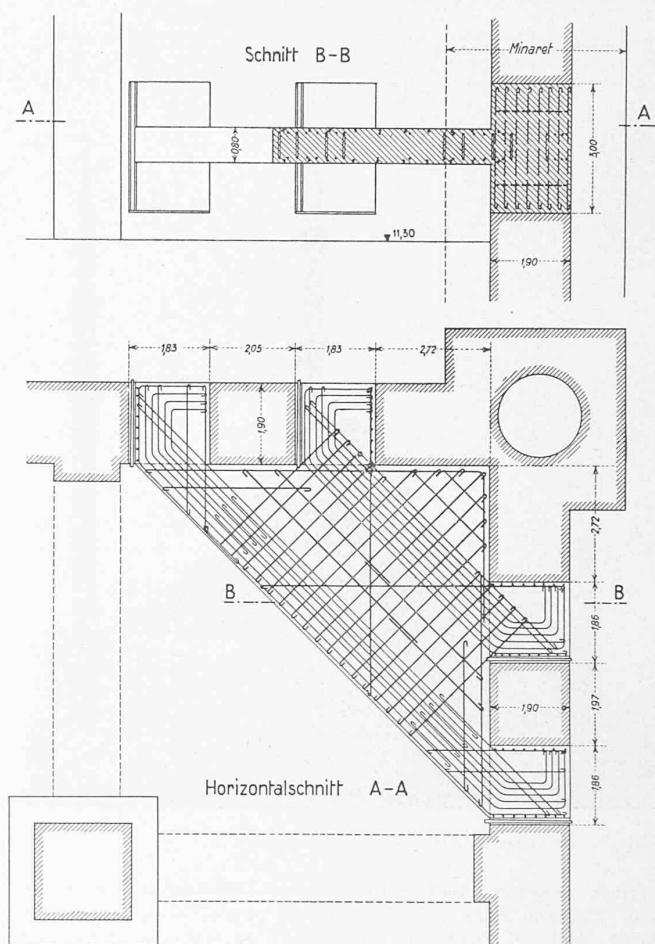
Abb. 20. Provisor. Eckaussteifung zur Sicherung der Minarette.—1:160

Im Pflichtenheft war der Unternehmung auch die Verantwortung für die Minarette überbunden, und sie hatte in ihrer Eingabe auch die Mittel anzugeben, die sie zu deren Schutz anzuwenden gedachte. Einige konkurrierende Firmen hatten Aussegerüste aus Stahl vorgeschlagen; solche erschienen jedoch der Kommission mit Rücksicht auf die starken Temperaturschwankungen und die dadurch hervorgerufenen Formänderungen eher bedenklich. Im Gegensatz dazu hatten Rothpletz & Lienhard vorgeschlagen, die beiden Ecken der Moschee, an denen die Minarette stehen, während der Arbeiten innen zu verstehen, um eine ruckweise Rückbewegung der Minarette gegen die Vertikale hin bei Aufheben des Schubes beim Abbruch zu verhindern. Diese provisorische Versteifung (Abb. 20) wurde durch Eisenbetonwickel, die in den Fenstern durch Holzkeile verkeilt waren, erreicht. Während des Abbruches und Wiederaufbaues wurde nur eine fast unmessbare, rückläufige Bewegung der Minarette beobachtet.

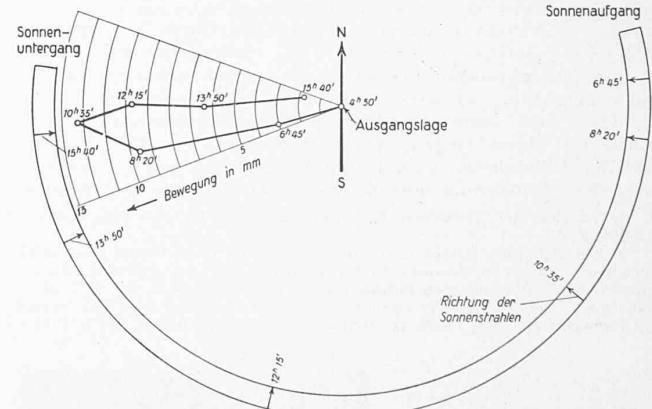
Abb. 22. Gemessene Horizontalbewegung eines Minaret in Höhe seiner oberen Plattform (63,70 m über Boden), infolge Sonnenbestrahlung.  
Die Gesamthöhe über Boden ist 82,0 m, davon 57,3 m freistehend mit max. Schafftstärke im Achtkant von 3,0 m

Während der ganzen Arbeit liess die Bauunternehmung regelmässig die Neigung der beiden Minarette mit Huggenberger-Klinometern beobachten; sie hatte damit Ing. Tschebotareff<sup>7)</sup> von der Technischen Hochschule Giza betraut. Interessant war dabei die Beobachtung, dass bei starkem Wind die Minarette leicht schwankten. Es wurden z.B. Schwingungsperioden von 25—30 pro min beobachtet, bei Windstärke 10 m/sec, die auch an den Dehnungsmessern an den in Abb. 5 und 6 gezeigten Rissen beobachtet werden konnten. Ausserdem änderte deren Neigung je nach der Tageszeit, bzw. dem Stand der Sonne; Abb. 22 zeigt eine solche Beobachtung.
