Artikel: Umbau der Mohammed Ali Moschee auf der Zitadelle von Kairo
Autor: Andreae, C.
DOI: <https://doi.org/10.5169/seals-49107>

Umbau der Mohammed Aly Moschee auf der Zitadelle von Kairo

Von Prof. Dr. C. ANDREAE, Giza

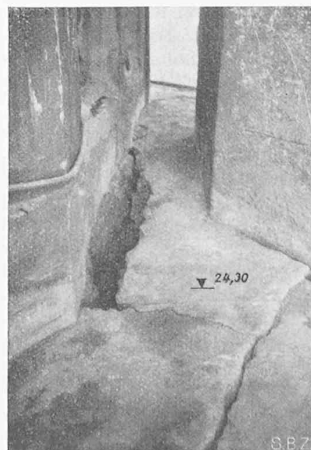
Abb. 5. Befund der Mauer nach Abheben der Bleiabdeckung

Es würde zu weit führen, die sukzessiven Beobachtungen, auf die die Kommission ihre Schlüsse schliesslich gründete, zu beschreiben. Die endlichen Feststellungen waren folgende: Unter der Last der mit ihrer Trommel etwa 1750 t schweren Zentralkuppel mussten die eisernen Zugstangen von 16×20 cm Querschnitt in Kämpferhöhe (Kote 24,30 in Abb. 3, 4) der vier Gewölbe, die ihre Trommel tragen, durch den horizontalen Gewölbeschub infolge ungenügender Verankerung im Mauerwerk ausgerissen worden sein, eine Annahme, die sich beim späteren Abbruch als durchaus richtig erwies. Der Horizontalschub der Gewölbe wurde infolgedessen auf die vier hohen Pfeiler übertragen, die ihn ihrerseits auf die acht kleineren Bögen unter den Eckkuppeln übertrugen; diese kleineren Bögen von 8 m Spannweite sind ohne Zugbänder. Das hatte zur Folge, dass diese Bögen, die alle im Scheitel offene Risse zeigten, vermehrten Schub auf die nicht dafür geschaffenen Umfassungsmauern der Moschee ausübten. Es wurde festgestellt, daß diese schon etwa 10 cm nach aussen überhingen und zwar in der Nähe der kleinen Gewölbe mehr als gegen die Mitte hin und dort auch zerklüftet waren (Abb. 5 und 6). In den vier Ecken der Moschee zeigten sich von oben bis unten klaffende, vertikale
