**Artikel:** Fünf Jahre Brückenbau in Graubünden

## Fünf Jahre Brückenbau in Graubünden

Von A. SUTTER, Oberingenieur des Kantons Graubünden

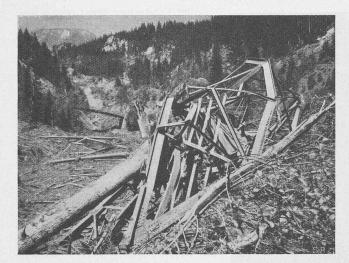
Abb. 14. Durch eine Lawine etwa 200 m weit abwärts geschobene eiserne Strassenbrücke im Safiertal (links oben die Hilfsbrücke)

Als Beispiel einer als «zu leicht befundenen» eisernen Brücke (Parabelträger), wenigstens vom Standpunkt der Lawine aus betrachtet, führe ich die durch Niedergehen einer Lawine etwa 200 m weit fortgerissene Brücke im Safiertal, erst 1922 gebaut, an. Obenstehende Bilder 14 u. 15 zeigen die zerstörte Eisenkonstruktion, Abb. 16 u. 17 die von der Firma Prader & Cie., Chur, als Hängebrücke erstellte Hilfsbrücke. Endgültig wurde die Strasse mit Rücksicht auf die Lawinengefahr näher an den Hang gelegt, sodass allfällig später wieder niedergehende Lawinen über die nun tiefer liegende, nur 5 m gespannte massive Brücke, die nicht so sehr in das Lichtraumprofil des Tobels hineinragt, hinweggehen können. (Schluss folgt)

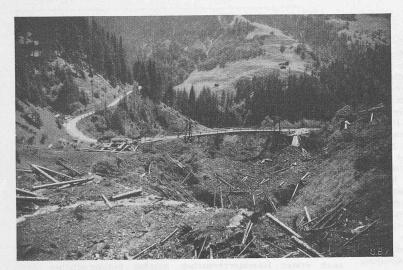
Abb. 16. Hängebrücke in Holzbau, erbaut von Prader & Co. (Chur), als Hilfsbrücke anstelle der zerstörten eisernen im Safiertal
