Zeitschrift: Schweizerische Bauzeitung
Herausgeber: Verlags-AG der akademischen technischen Vereine
Band: 111/112 (1938)
Heft: 3

Fünf Jahre Brückenbau in Graubünden

Von A. SUTTER, Oberingenieur des Kantons Graubünden

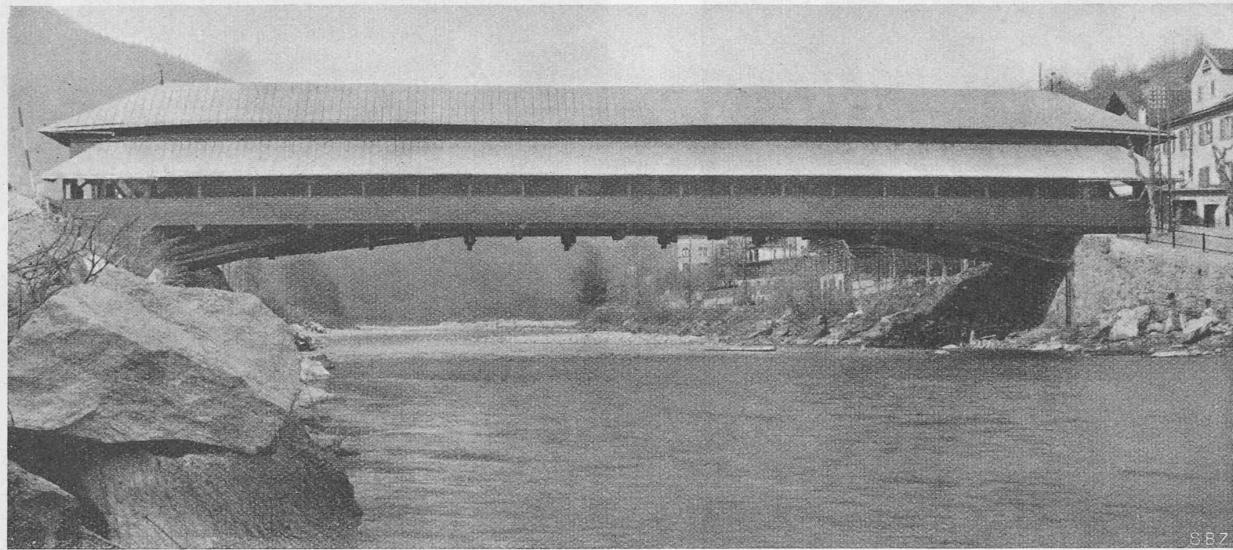
Abb. 3. Alte Holzbrücke über den Vorderrhein bei Ilanz mit einseitig vorkragend angebautem Gehsteg

Ein solches Beispiel einer 90 Jahre alten, heute noch in sehr gutem Zustande sich befindenden Holzbrücke ist die *Rheinbrücke bei Ilanz*. Durch Einbau neuer Querträger (Hetzter-Träger) war es möglich, den Gehsteg einseitig ausgekragt von der Fahrbahn zu trennen, sodass diese eine genügende Breite auch für kreuzende Führwerke erhielt. Auch architektonisch konnte durch diese Konsolkonstruktion des Gehweges eine befriedigendere Lösung erzielt werden. Diese Verstärkung einer alten Holzbrücke wurde durch Brückeninspektor Prof. Fr. Hübner (Bern) vorgeschlagen und berechnet, während Bezirksingenieur J. Pajarola (Ilanz) die örtliche Bauleitung ausübte. Aus untenstehender Abbildung 1 ersieht man die eingezogenen Hetzter-Querträger auskragend, zur Aufnahme des ebenfalls gedeckten Gehsteges; aus Abb. 2 ist der Querschnitt, aus Abb. 3 die Ansicht der Brücke mit ausgekragtem Gehsteg zu ersehen.

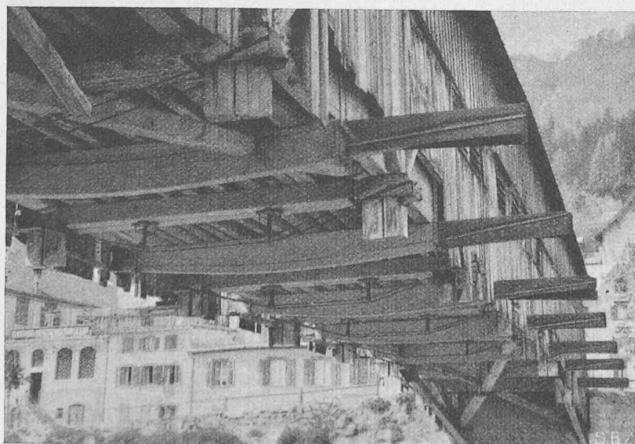
Abb. 1. Auskragende Hetzterträger für den Gehsteg

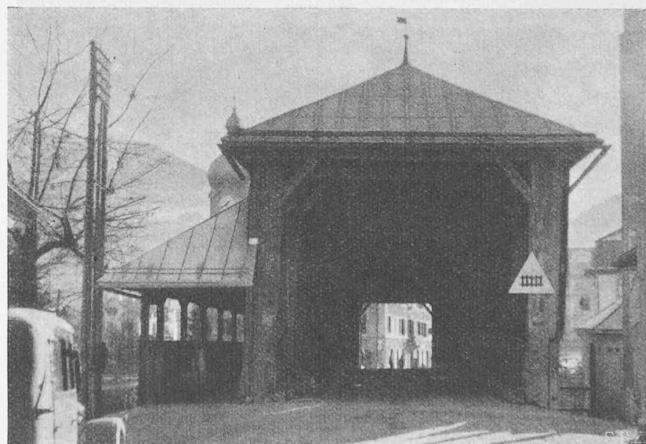
Abb. 2. Durchblick mit flussabwärts angebautem Gehsteg

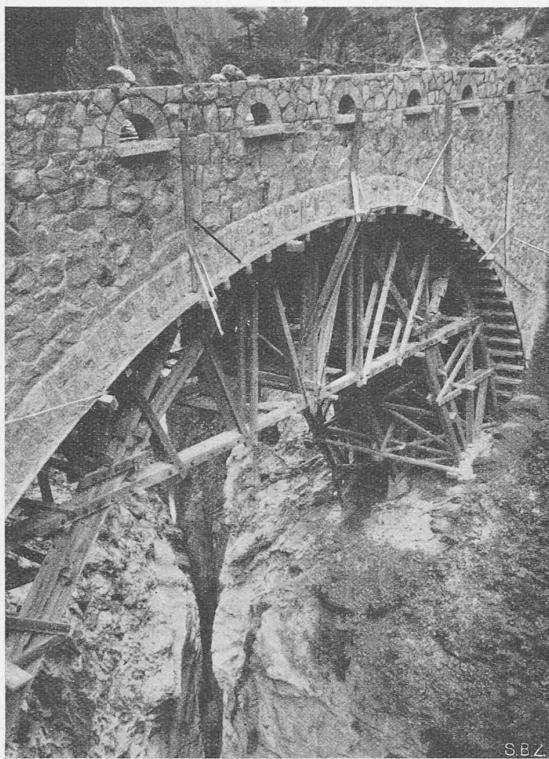
Abb. 7. Gerüst und Aufbau der neuen «zweiten Brücke» in der Viamala ob Thusis, links taleinwärts, rechts talauwärts gesehen

Als Beispiel eines der Umgebung wohl sehr gut angepassten Bauwerkes darf der Neubau der zweiten *Viamalabrücke* in Stein angeführt werden. Bogen, Stirnwände und Brüstung sind in Andegranit erstellt. Der Ausgleich der äusseren Bogenleitung erfolgte in Beton zur Aufnahme der Isolierung gegen eindringende Feuchtigkeit. Die Hinterfüllung von Bogen und Stirnmauern wurde in Bruchstein vorgenommen, der bei den Fels sprengungsarbeiten der Anschlussstrecken gewonnen werden konnte. Die alte, noch bestehende Brücke stammt aus dem Jahr 1738, konnte aber infolge Zerstörungserscheinungen namentlich bei der Auflagerung des Bogens, und wegen ihrer im Grundriss ungünstigen Lage, sowie wegen viel zu geringer Breite (3 m) dem heutigen Verkehr nicht mehr genügen. Die neue Brücke von rd. 26 m Spannweite weist gemäss den vorhandenen konvergierenden Felswänden, im Grundriss konvergierende Widerlager auf. Dieser Besonderheit Rechnung tragend, musste auch die Gewölbekonstruktion ausgebildet werden, da man ein schiefes Gewölbe in Naturstein auf einfache Weise nicht ausbilden konnte, eine Ausführung in Eisenbeton aber mit Rücksicht auf die Umgebung nicht angezeigt war. Aus Abb. 5 ist die Gerüstkonstruktion, aus Abb. 6 das Mauern des Gewölbes, aus Abb. 7 Gerüst, Gewölbe, Stirnwände und Brüstung ersichtlich, während Abb. 8 im Vordergrund die fertige Brücke mit der alten Brücke im Hintergrund zeigt, talauswärts gesehen. Die Bearbeitung der Einzelheiten erfolgte auf Grund des generellen Projektes des Bauamtes durch Ing. R. Coray jun., während Ing. R. Coray sen. das Lehrgerüst erstellte und der Firma L. Premoli (Zillis) die Ausführung der Fels sprengungen und Maurerarbeiten übertragen worden war.

[Der Unterschied dieser beiden Bauwerke, in der Viamala und am Silsersee, ist in die Augen springend: die Abbildung 7 zeigt in der engen Fels schlucht Stirnmauern und Brüstung in wildem Zyklopenmauerwerk, wogegen am lieblichen Silsersee ein feinteiliges Schichtenmauerwerk als richtig befunden wurde. Auf den Einwand, dass sich Zyklopenmauerwerk besser eignet für Futtermauern, die sich mit Anzug und Gewicht gegen den Berg stemmen, als für senkrechte Stirnwände über einem Brückenbogen, erklärte uns Kollege Sutter, das Zyklopenmauerwerk habe sich in der Viamala zunächst aus wirtschaftlichen Gründen aufgedrängt. Der Andegranit der benachbarten Brüche ergebe beim Sprengen unregelmässige Stücke, die mit wenig Zurichtung leicht und mit grosser Kostenersparnis in dieser Art vermauert werden konnten. Auch passe dieses Mauerwerk wohl zu dem finstern Charakter dieser engen Schlucht. Am Silsersee, in jener herrschaftlichen Atmosphäre des Oberengadins, gebühre auch dem Mauerwerk eine feinere Haltung. Die Viamalabrücke dagegen sei trotz der Wildmauerung noch fast zu «schön», zu glatt ausgefallen, und es muss dem bewährten «Zahn der Zeit» überlassen bleiben, zwischen Felswand und Bauwerk die wünschenswerte Harmonie im Ausdruck herbeizuführen. Diese Erwägungen scheinen uns zutreffend, und vor allem ist

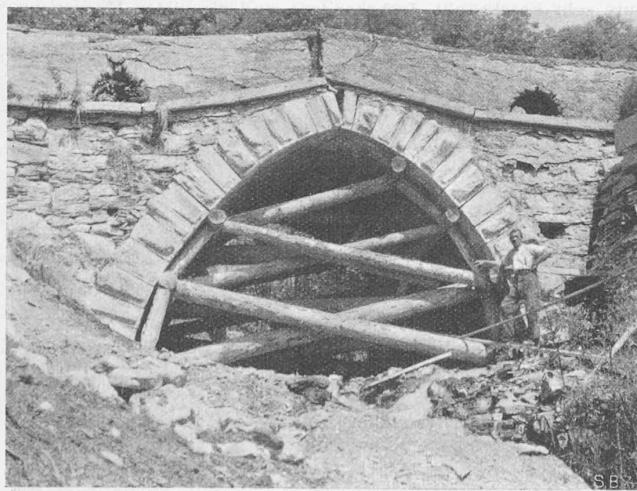
Abb. 4. Durch einseitigen Schub zerstörte Brücke im Val Gronda

Der Steinreichtum des Landes legt es nahe, wenn auch der hohen Kosten wegen nicht immer massive Steinbrücken zu bauen, so doch vielfach Beton- und Eisenbeton-Konstruktionen zu wählen. Verschiedene Steinbrüche ergeben wohl gute Quader für Schichtenmauerwerk, viel öfters aber kann in Steinbrüchen lediglich hartes Schotter- und Splittmaterial gewonnen werden, das zu Betonkonstruktion sehr gut geeignet ist. Die Ausführung einfacher Bogenbrücken, die wohl der Natur am besten angepasst wären und, soweit Steinmaterial in wirtschaftlicher Entfernung zu gewinnen ist, auch meistens in Frage kommen, kann aber bei nicht einwandfreien Untergrundverhältnissen zu schweren Schäden der Brückenkonstruktion selbst führen. Aus Abb. 4 ist die Zerstörung einer Steinbrücke, entstanden infolge einseitigen Schubes auf ein Widerlager, im Val Gronda im Lugnez ersichtlich. Der Scheitel hat sich bereits um 60 bis 70 cm gehoben und die Bewegung ist heute noch nicht zum Stillstand gekommen.

Die Ruine bleibt als interessantes Schulbeispiel einer massiven Brücke auf beweglichem Untergrund stehen. Daneben ist als Ersatz eine Balkenbrücke aus I-Trägern mit Holzbelag und zweifacher Oberflächenbehandlung erstellt worden, wobei die Widerlager tiefer als bei der alten Steinbrücke fundiert wurden. Allfällige Verschiebungen der Widerlager haben auf die Fahrbahntragkonstruktion keine besonders nachteilige Wirkung. Bei solchen und ähnlichen Verhältnissen beschränken wir uns auf eine möglichst gute Gründung der Widerlager, die einen eisernen Ueberbau aus Walzprofilen erhalten. Die Tragkonstruktion wird derart aufgelagert, dass allfällige Setzungen ohne grosse Schwierigkeiten korrigiert werden können. Solche Anordnungen, namentlich bei Lehnenviadukten werden oft über mehrere Oeffnungen fortlaufend ausgeführt.

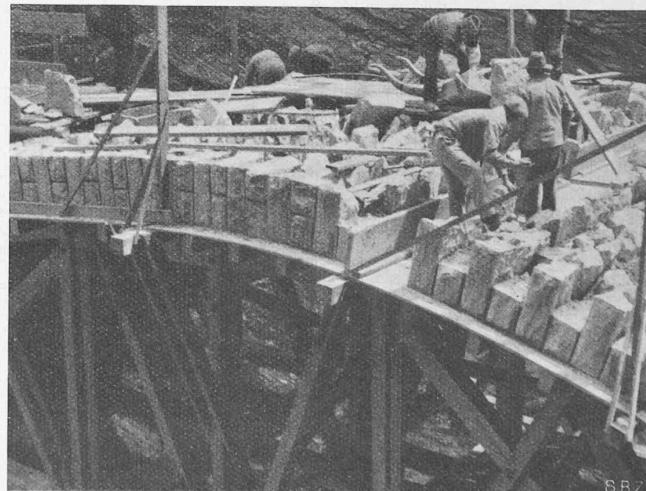
Abb. 6. Gewölbemauerung der neuen zweiten Viamalabrücke

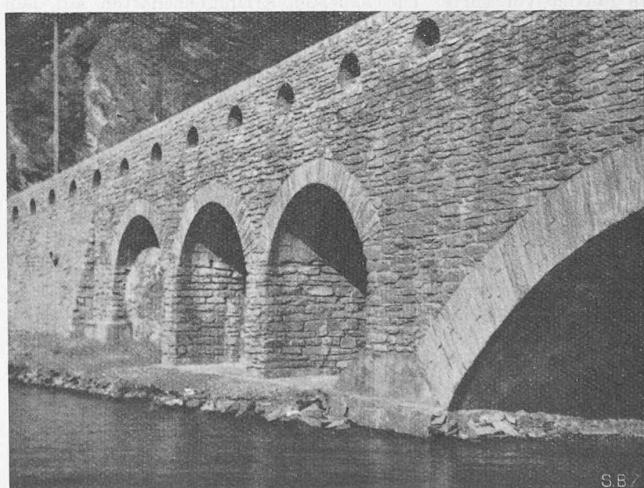
Abb. 9. Lehnenviadukt am Silsersee, Oberengadin

Eine ebenfalls sehr gefällige massive Konstruktion eines *Lehnenviaduktes* am *Silsersee*, von Bez.-Ing. H. Fontana (Samaden) in Vorschlag gebracht, von der Unternehmung Nicolaus Hartmann (St. Moritz) ausgeführt, ist aus Abb. 9 ersichtlich.

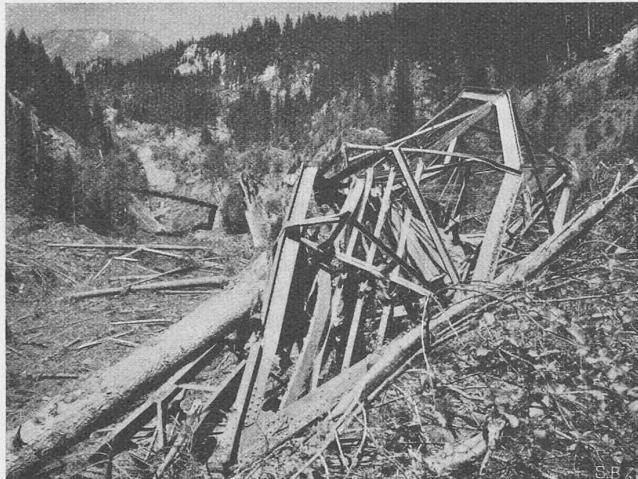
Abb. 14. Durch eine Lawine etwa 200 m weit abwärts geschobene eiserne Strassenbrücke im Safiertal (links oben die Hilfsbrücke)

Als Beispiel einer als «zu leicht befundenen» eisernen Brücke (Parabelträger), wenigstens vom Standpunkt der Lawine aus betrachtet, führe ich die durch Niedergehen einer Lawine etwa 200 m weit fortgerissene Brücke im Safiertal, erst 1922 gebaut, an. Obenstehende Bilder 14 u. 15 zeigen die zerstörte Eisenkonstruktion, Abb. 16 u. 17 die von der Firma Prader & Cie, Chur, als Hängebrücke erstellte Hilfsbrücke. Endgültig wurde die Strasse mit Rücksicht auf die Lawinengefahr näher an den Hang gelegt, sodass allfällig später wieder niedergehende Lawinen über die nun tiefer liegende, nur 5 m gespannte massive Brücke, die nicht so sehr in das Lichtraumprofil des Tobels hineinragt, hinweggehen können. (Schluss folgt)

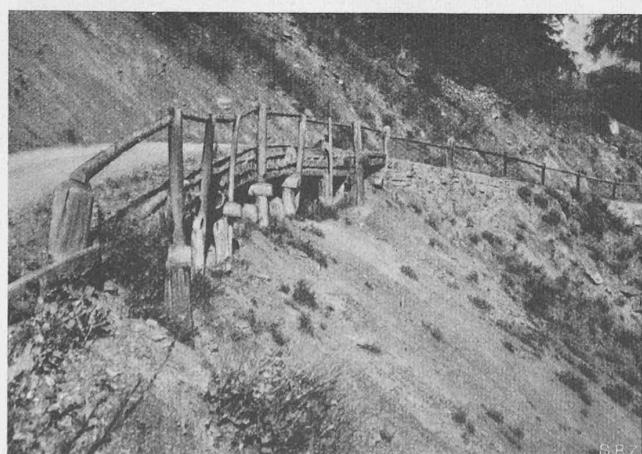
Abb. 10. Alter Lehnenviadukt Magnacun, unterhalb Guarda

Als Beispiel eines Lehnenviaduktes mit äusserst schwierigen Untergrundverhältnissen ist die *Brücke bei Magnacun* im Unterengadin anzuführen. In diesem Rutschgebiet zeigten die Sondierungen teilweise bis auf 12 m keinen festen Untergrund oder Fels. Es war daher geboten, einen leichten Ueberbau auf mehreren Zwischenpfeilern zu wählen, wobei durch Pfahlfundierung die Setzungen der Auflager auf ein Minimum zu beschränken beabsichtigt war. Während in den letzten 50 Jahren die Ueberbrückung sich an dieser Stelle jährlich um ein erhebliches Mass gesenkt hatte, konnten in den letzten vier Jahren nach Erstellung der neuen Brücke nur noch Setzungen von wenigen Millimetern festgestellt werden. Bei den Zwischenpfeilern ist Vorsorge getroffen worden, dass durch einfaches Aufsatteln der Holzjoche über den Holzpfählen die ursprüngliche Höhenlage stets leicht wieder erreicht werden kann. Zum Schutz gegen Zerstörung der Holzjoche wurden diese in Lehm eingepackt und mit Steinpflaster geschützt. Aus Abb. 10 ist die alte, schmale, immer wieder neu zu erstellende Holzbrücke ersichtlich. In Abb. 11 ist neben der alten Brücke die Gründung der neuen in der richtigen, dem

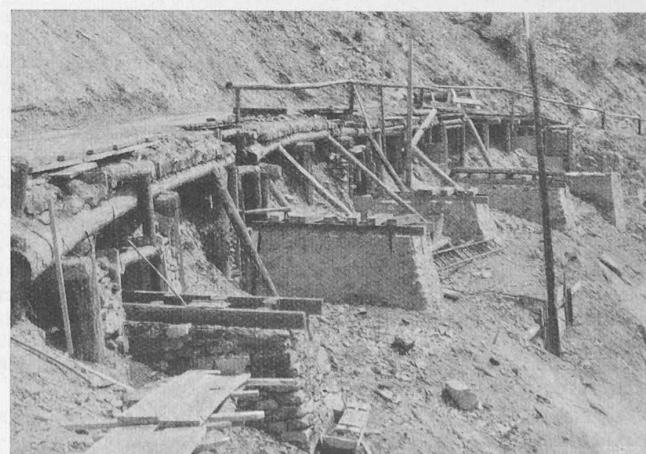
Abb. 11. Neue Fundamente des Lehnenviadukts Magnacun

Strassenzug angepassten Höhenlage wiedergegeben; Abb. 12 und 13 zeigen die fertige Brücke samt Gründungspfeilern und bergseitig erstellten Wandmauern und Steinfängen.

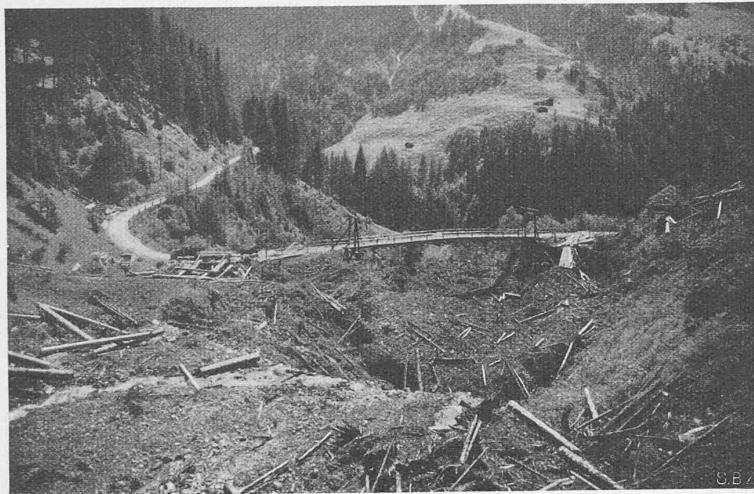
Abb. 16. Hängebrücke in Holzbau, erbaut von Prader & Co. (Chur), als Hilfsbrücke anstelle der zerstörten eisernen im Safiertal

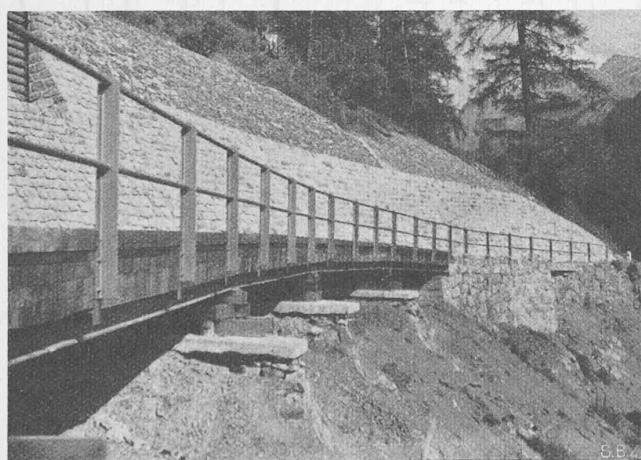
Abb. 12. Neuer Lehnenviadukt bei Magnaun unterhalb Guarda im Unterengadin; Futtermauern und Steinfang
