Die Erneuerung des Gesellschaftshauses «zum Rüden» in Zürich

Erneuerung des «Rüden»
durch die Architekten GEBR. BRÄM
und ANDRÉ AMMANN, Zürich

Wiederherstellung des Gesellschaftshauses „zum Rüden“ in Zürich

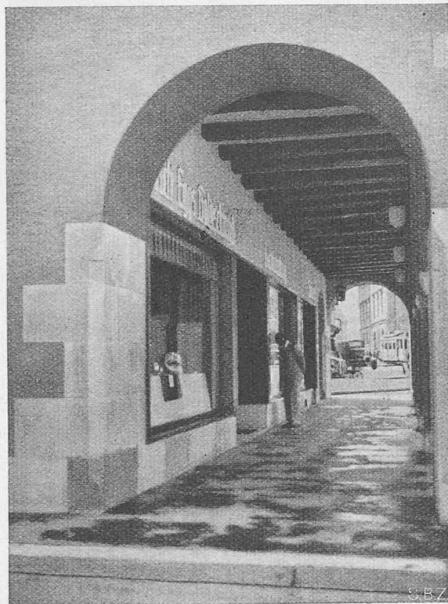
Abb. 3. Erneuerte Arkade mit Läden

ersten Stock und die heute noch in der Arkade sichtbare Balkenlage (Abb. 2 und 3) aus dieser ersten Umbauperiode stammen.

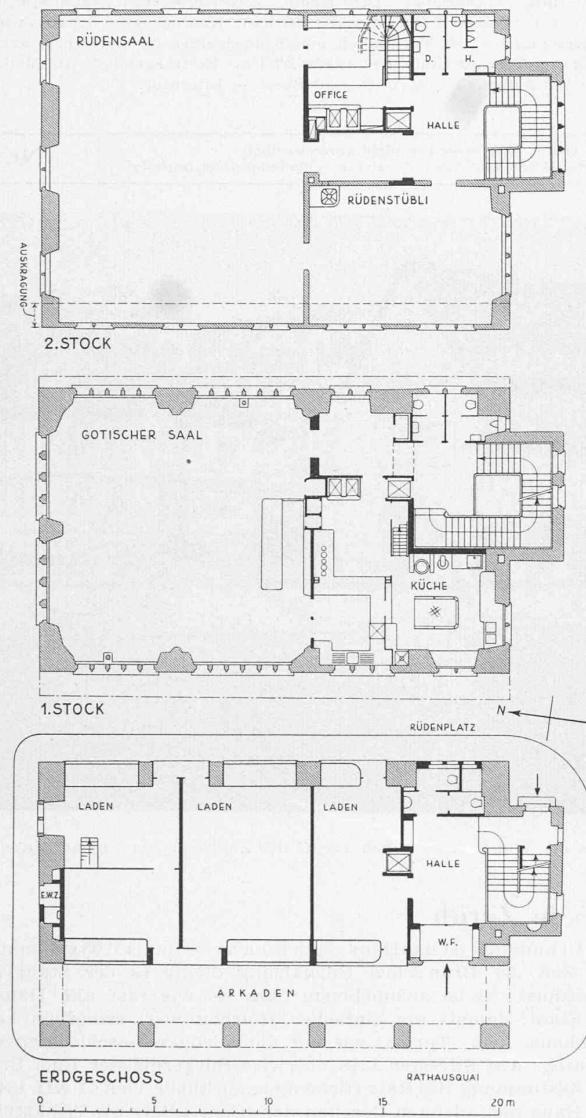
Abb. 9 bis 11. Grundrisse 1 : 300. Alt schraffiert, neu schwarz

Beim Umbau 1936/37 handelte es sich nun darum, im Haus zweckmässige moderne Läden und gediegene Wirtschaftsräume mit Küche, Keller, Kühlraum und allem Zubehör einzubauen und der Forderung der Stadt entsprechend auf der Limmatseite einen Arkadendurchgang zu erstellen. Das Erdgeschoss wurde teilweise unterkellert. Dieser Keller enthält die Heizung, Kühlanklagen mit Kühlraum und Vorratsräume. Ein besonderer Keller wurde unter dem Goldschmiedeladen gegen den Fischmarkt hin erstellt. Es war eine recht schwierige Aufgabe, für eine breite Treppe ein Treppenhaus unterzubringen, für die Restaurationsküche genügend Raum zu erhalten und alle notwendigen Nebenräume zu schaffen. Während an den beiden Sälen und dem Stübli im Grundriss keine wesentlichen Änderungen vorgenommen wurden, erfuhrn alle andern Teile grundlegende Änderungen. Anstelle der winkeligen fünf Läden traten zwei grössere von rd. 50 m² und ein kleinerer von etwa 25 m². Die durch die früheren Schaufenster gegen die Limmatseite gegebene Teilung in die vorhandenen Bogen wurde beibehalten.

Die Gestaltung des neuen Grundrisses wurde von den Architekten Gebrüder Bräm sehr geschickt gelöst. Man war ferner vor allem bestrebt, die äussere Form des Hauses geschmackvoll und sinngerecht wieder herzustellen und alle später angebrachten Verzierungen zu entfernen. Beim Abschlagen des alten Putzes zeigte es sich, dass die alten, aus Bruch- und Bollensteinen aufgeföhrten Mauern zwar viele hohle und lockere Stellen aufwiesen, dass dagegen die Arkadengewölbe und auch die grossen Eckbinder aus Sandstein gut erhalten waren. Den gemauerten Bögen der Arkaden fehlten allerdings die behauenen Gewölbeschlusssteine, weshalb die Untersicht der Gewölbe verputzt werden musste. Nach einer ausgiebigen Festigung des Mauerwerkes durch starke Zementeinpressionsen wurde das Haus mit einem groben Putz versehen, wobei man aber das Mauerwerk der Pfeiler der Arkade und der Eckbinder sichtbar liess; die vornehme blau-graue Farbe des Putzes hat Kunstmaler Paul Bodmer bestimmt.

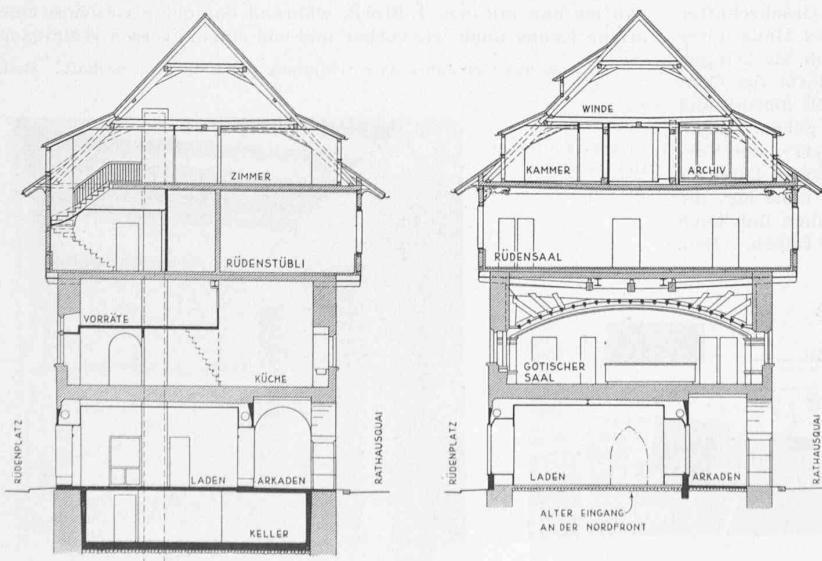
Abb. 7 und 8. Querschnitte 1 : 300

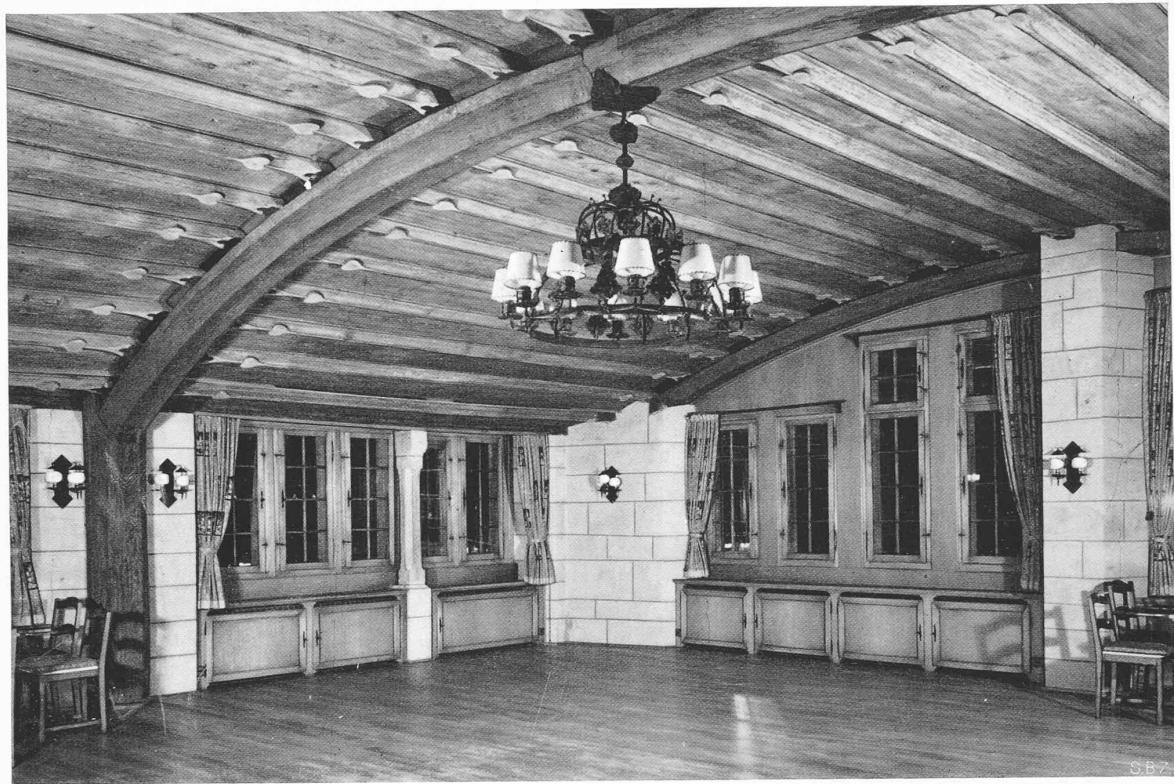
Der GOTISCHE SAAL im I. Stock, um 1500

Holzdecke und Mauerwerk ursprünglich

überdeckt war, wie es uns der Murer'sche Stadtplan zeigt. Die Trinkstube der adeligen Gesellschaft war also ein recht luftiges Gelass. Die gewölbte Holz-Decke im ersten Stock (Tafel 1) stammt wahrscheinlich aus jener Zeit, sie mag um 1500 zu datieren sein. Ferner darf angenommen werden, dass die Fenstereinteilung im

Auf den Innenausbau verwendete Arch. André Ammann viel Sorgfalt. Von der gewölbten Decke wurde der Oelfarbanstrich entfernt. Reste von Malerei kamen zum Vorschein, die aber nicht aus der Bauzeit der Decke stammten. Das ganze Gebälk wurde

sorgfältig restauriert und gegen Wurmfrass imprägniert und leicht gefirniert. Die Decke ist aus profiliertem Tannenholz, nur der Bogenbalken und die Säule sind aus Eichenholz. Die herzblattförmige Verzierung und die übrigen sehr einfachen Schnitzereien wurden leicht getönt, die beiden Stirnwände erhielten naturfarbenes Eichen täfer. Auf der Südostseite wurde ein Buffet mit Korpus eingebaut. Vorhänge nach dem Muster einer alten Leinentapete aus Sitten wurden als Handdrucke angefertigt und in dem Raum angepasster neuer schmiedeiserner Kronleuchter und entsprechende Wandbeleuchtungskörper eingebaut. Die Fenster im 1. und 2. Stock wurden alle neu und in Anlehnung an die frühere Sprossenteilung in Doppelverglasung ausgeführt. Im grossen Rüdensaal blieb die aus dem Jahre 1672 stammende Stuckdecke, ebenso wie die Kartuschen aus dem Jahre 1732 erhalten, und der geschnitzte Wappenfries aus dem Jahre 1672, eine Arbeit des Tischlermeisters Hans Blatt, wurde wieder instand gesetzt, teils mit den alten Wappenschildern, soweit eine Renovation in Frage kam, teils mit neuen geschmückt.

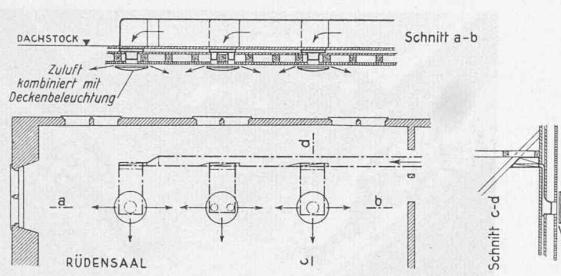
Abb. 20. Einzelheiten der Belüftung des Rüdensaals 1:200.
Entwurf und Ausführung von Heizung und Lüftung GEBR. SULZER

Die Beleuchtungskörper im Rüdensaal mussten der verhältnismässig geringen Höhe des Saales und den Ornamenten der Decke angepasst werden. Es sind flache Schalen aus Mattglas, die gleichzeitig die Ventilationsöffnungen verdecken. Das Rüdenstübli erhielt durch einen zeitgemässen Bronzeleuchter und entsprechende Wandbeleuchtungskörper einen weiteren Schmuck.

Neben der Renovation der Innenräume war eine neue Zentralheizung und eine Lüftungsanlage einzubauen, die von Gebrüder Sulzer erstellt wurden; der Kessel ist ein Spezialkessel der von Roll'schen Eisenwerke für Kleinkoks mit automatischem Temperaturregler und Gebläse. Die Heizung ist als Pumpenheizung ausgebildet und liefert auch das warme Wasser für Küche, Toiletten, Bäder usw.; im unteren und oberen Saal und im Stübl sind die Heizkörper dem Raum entsprechend verkleidet. Der Einbau einer vollständigen Lüftungsanlage mit achtfacher stündlicher Luftherneuerung in den Sälen bot erhebliche Schwierigkeiten. Für die Küche und deren Nebenräume wurde eine eigene Lüftungseinrichtung erstellt, die einen 35fachen Luftwechsel pro Stunde ermöglicht. Die Frischluft wird im Winter vorgewärmt; die Bedienung aller Ventilationsanlagen erfolgt von zentraler Stelle im 1. Stock. Die Lüftungsanlagen mussten zum Teil in die Außenmauer ausgespitzt werden; über dem gotischen Saal im 1. Stock konnten sie im Zwischenraum zwischen Decke und oberem Fußboden untergebracht werden. Der Eintritt der nach Bedarf vorgewärmten Frischluft erfolgt durch Schlitze, die in den Profilen der gewölbten Decke angebracht werden konnten. Im Rüdenstübl erfolgt der Lufteintritt ebenfalls durch Schlitze in der Hohlkehle der Decke und im grossen Saal verdecken die flachen Beleuchtungskörper die Eintrittsöffnungen für die Frischluft (Abb. 19 und 20). Die Frischluft wird über Dach angesogen. Ventilator, Luftfilter und Luftvorwärmer sind im Dachstock in einem besonderen Raum mit der Aufzugswinde untergebracht.

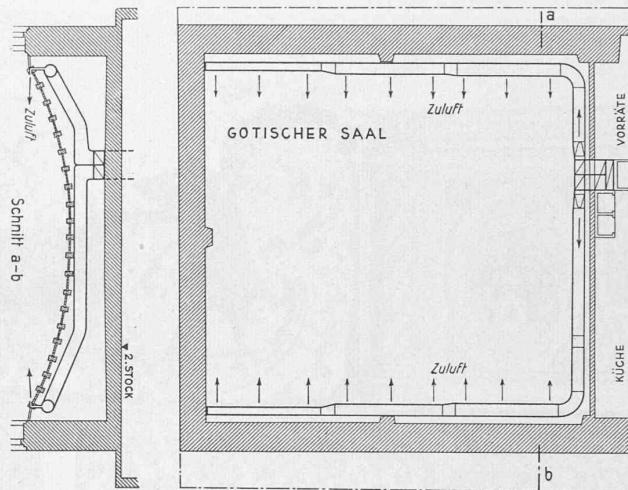
Abb. 19. Luftführung zum gotischen Saal 1:200

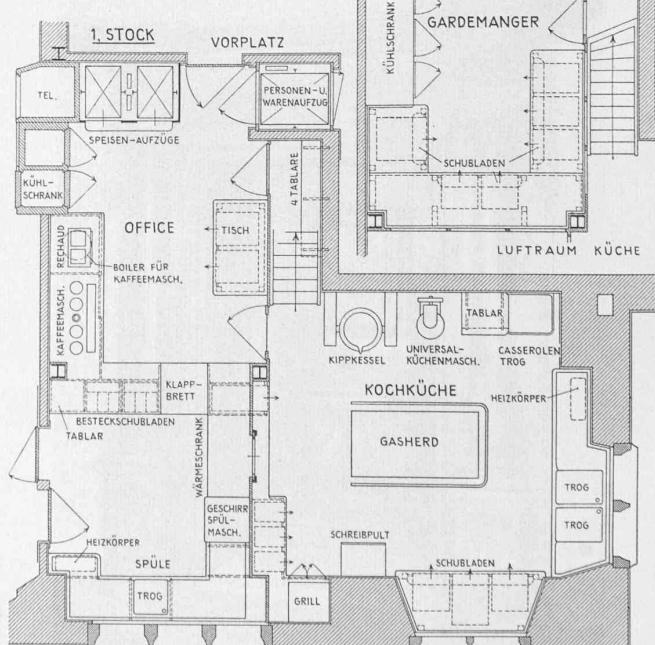
Abb. 18. Einteilung der Küche mit zugehöriger Vorratskammer im Zwischengeschoß über dem Office (vergl. Abb. 7). — Masstab 1:100

Besondere Anerkennung verdient die von Gebr. Bräm auf engstem Raum gefundene Lösung der Küche mit Vorratsraum (Abb. 18). Im Dachstock konnten Bureaux und Aufenthalträume für den Pächter, Mädchenzimmer und ein Archiv für die Constaffel eingebaut werden, ohne das Dach äusserlich erheblich zu verändern. Die mit spitzen Dächlein versehenen Lukarnen wurden durch flache langgezogene Dachgauben ersetzt und das später an beiden Giebelseiten ange setzte, ziemlich weit vorspringende Dach wieder verkürzt, mit den alten Ziegeln neu eingedeckt und innen vollständig verschindelt. Im oberen Dachraum ist ein Umkleidezimmer für die Sechseläutenmusik, Trockenräume und der Maschinenraum für Aufzugswinde und Ventilationsmaschinerie untergebracht.

Trotz der engen Raumverhältnisse konnte eine für die Bedürfnisse des gesamten Restaurationsbetriebes genügende Gasküche mit allen modernen Hilfsmaschinen eingebaut werden. Vorräte und kalte Küche mussten teilweise im Zwischengeschoss untergebracht werden, um für das Office, in dem auch Spülmaschine, Kaffee- und Teemaschine untergebracht sind, genügend Raum zu erhalten. Ein doppelter elektrischer Speiseaufzug verbindet das Office für den oberen Saal mit dem unteren Office. Eine Autofrigor-Kühlstation im Keller bedient einen grossen Kühlraum im Keller und einen ebenso dort aufgestellten grossen Kühlschrank, sowie die Kühlschränke im Office und im Buffet und die Glacemaschine. Trotz des beschränkten Raumes konnten alle notwendigen Einrichtungen bei dem geschickten Grundriss untergebracht werden.

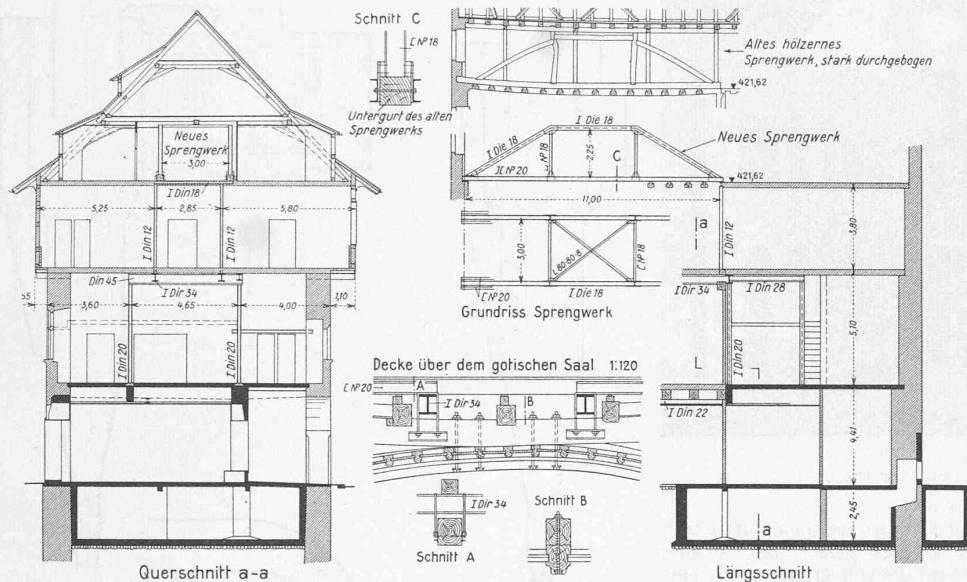
Abb. 16. Einzelheiten der Erneuerungs-Konstruktionen in Eisenbeton (schwarz) und Eisen, entworfen durch Ing. ROB. A. NAEF, Zürich. — Masstab 1:300

die Toiletten usw. liegen, mussten die ganzen Böden und Decken in Eisenbeton erstellt werden, da sie teilweise stark angefault waren und der Einbau des Treppenhauses, der Küche, eines Zwischengeschosses und der Toilette eine ganz neue Einteilung und widerstandsfähige Decken verlangte. Dadurch wurde auch der Einbau eines vom Keller bis zum Dachstock gehenden Personen- und Warenaufzuges (von der Schweizerischen Wagons- und Aufzügefabrik Schlieren) ermöglicht, der treffliche Dienste leistet.

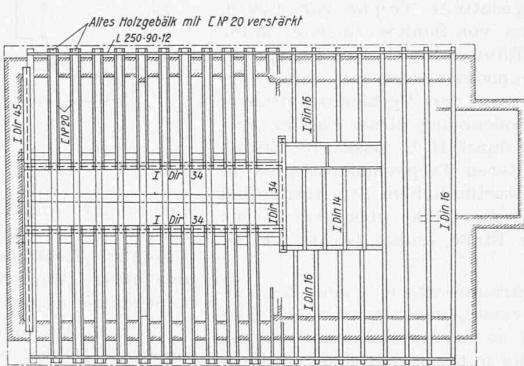
Abb. 17. Balkenlage des zweiten Stockes (Decke über dem gotischen Saal). — Masstab 1:300

Im Gegensatz zu den Fundamenten der Aussenmauern waren aber die Fundamente der inneren hölzernen Stützpfiler zu schwach bemessen, sodass sich das ganze Gebäude gegen die Mitte hin zum Teil stark gesenkt hatte. Dies lässt sich heute noch gut an der wieder sichtbaren Balkenlage in der Arkade erkennen. Nach Fertigstellung der Fundamente für die neuen eisernen Innensäulen konnte die nördliche Hälfte des Gebäude-Innern, wo die alten Decken und Böden erhalten blieben, erheblich gehoben werden; besonders die gewölbte Holzdecke im sog. gotischen unteren Saal konnte so «ausgebeult» werden, dass der eingedrückte Bogen wieder annähernd die ursprüngliche Form erhielt. Die auskragenden Balken des Obergeschosses mussten durch Winkeleisen und durchgehende Schlaudern verstärkt und gehalten werden, weil sie durch das Gewicht der Lasten von Fachwerk und Dachstock stark deformiert und bei früherer Renovation durch Anbringen von Hohlkehlen geschwächt waren. Die Last der Decke über dem gotischen Saal wurde durch Differdinger-Träger in der Längsrichtung des Hauses abgefangen, die Decke des oberen Saales am Dachstock aufgehängt; ein hölzernes Sprengwerk wurde durch ein eisernes ersetzt (vgl. Abb. 16 und 17, S. 77). Dadurch wurde es möglich, auch diese gesenkten Decke um etwa 20 cm in der Mitte zu heben, ohne sie zu beschädigen. Im südöstlichen Teil des Hauses, wo das neue Treppenhaus die Küche und

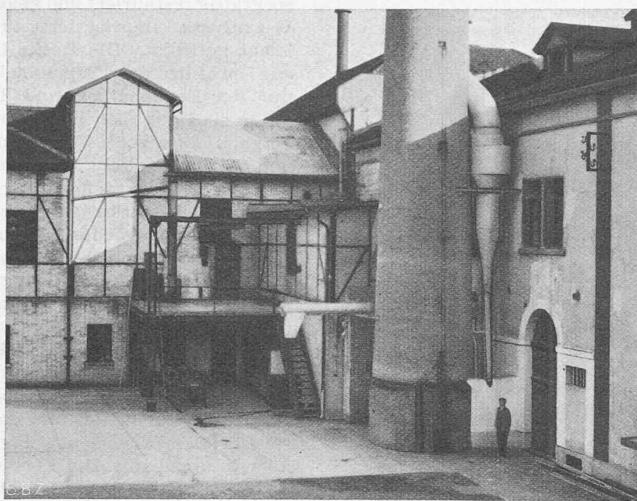
Abb. 6. Einfach-Zyklon von Tongeren, in einer Brauerei

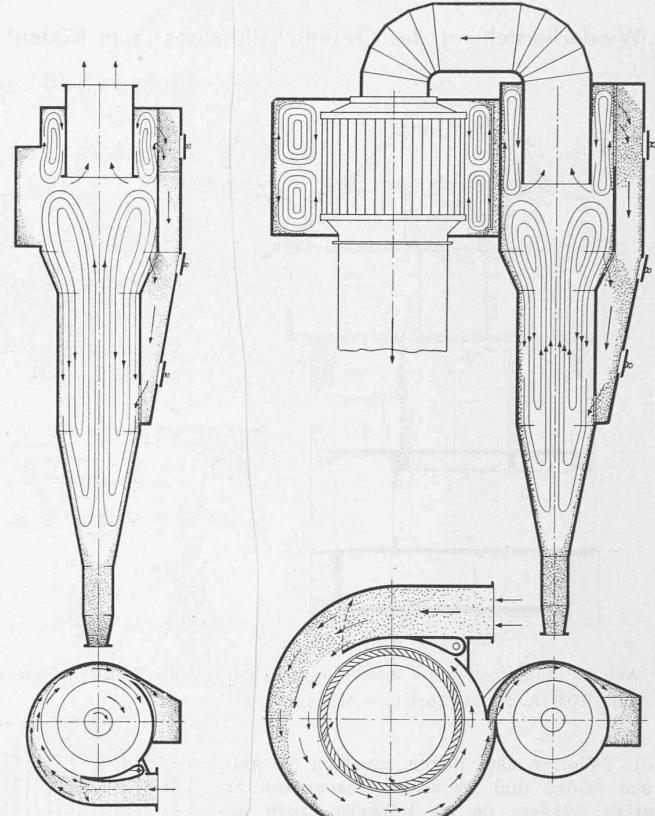
Abb. 5. Einfach-Zyklon
