Zeitschrift: Schweizerische Bauzeitung
Herausgeber: Verlags-AG der akademischen technischen Vereine
Band: 111/112 (1938)
Heft: 24

Kavitations- und Tropfenschlagerosion

Wettbewerb für ein evangel. Kirchgemeindehaus St. Gallen - St. Georgen

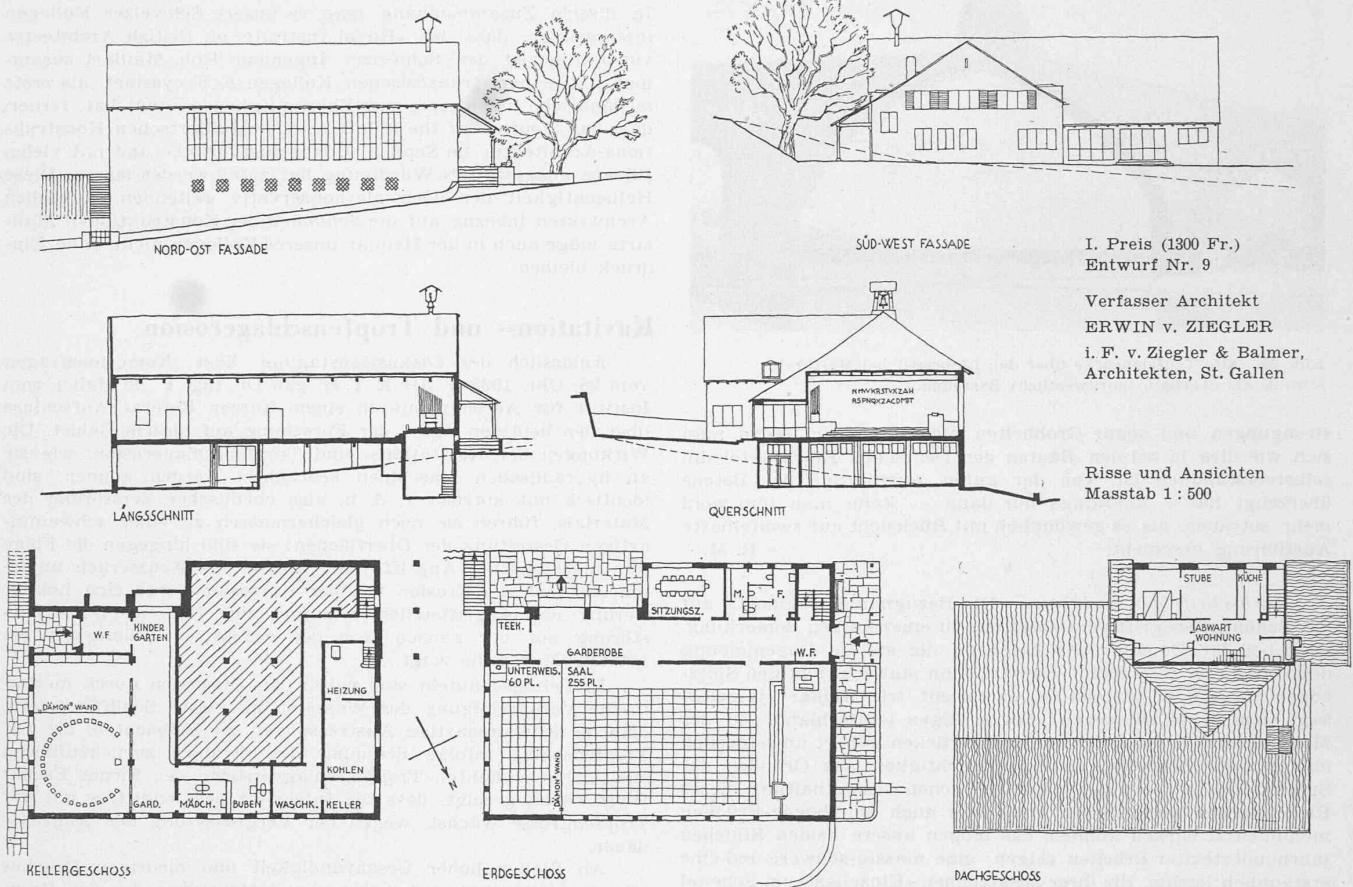
I. Preis (1300 Fr.)
Entwurf Nr. 9

Risse und Ansichten
Masstab 1:500
