Zeitschrift: Schweizerische Bauzeitung
Herausgeber: Verlags-AG der akademischen technischen Vereine
Band: 111/112 (1938)
Heft: 27

Die alte Kirche von Romainmôtier

Feuersicherheit von Stahlskelettbauten

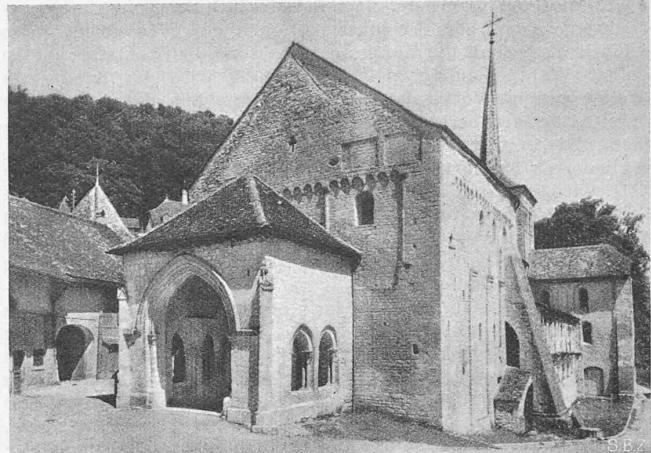
Abb. 2. Westfront der Vorkirche (um 1100) mit dem offenen Portalvorbau aus dem XIII. Jahrhundert

Hochwände auf die Dauer dem Seitenschub der Tonne nicht gewachsen waren. Die erwähnten Stichkappen sind übrigens ein Zeichen, dass man die Tonne so tief als möglich beginnen lassen wollte. Wahrscheinlich gleich nach 1100 wird der Kirche die zweigeschossige Vorkirche im Westen vorgebaut, mit einem Erzengel-Altar im Obergeschoss, wie in vielen burgundischen Kirchen, alles in zwar auch noch primitiven, aber doch zierlicheren, gegliederten Formen, und von Anfang an gewölbt (Abb. 5). Im XIII. wird ihm neuerdings die offene gotische Vorhalle angefügt (Abb. 2). Noch später, im XIV. und XV. werden die romanischen Apsiden durch grössere, gotische Chorschüsse ersetzt und wird an der Südseite ein Kreuzgang angebaut, von dem nur spärliche Reste erhalten sind.

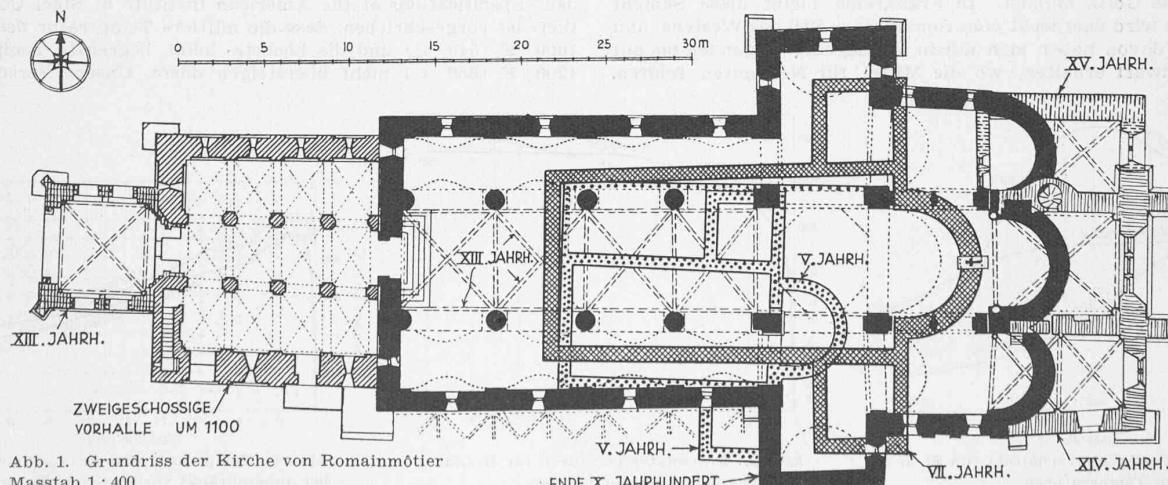
Abb. 1. Grundriss der Kirche von Romainmôtier
Masstab 1:400

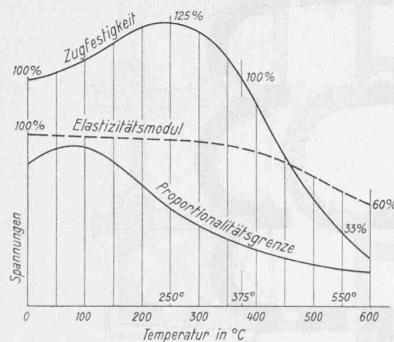
Abb. 1. Festigkeitsverhältnis von St. 37 bei höheren Temperaturen

Wie verändern sich die Festigkeits- und Elastizitätseigenschaften unseres Baustahls St. 37 bei steigender Temperatur? Die Festigkeitskurve von Abb. 1 ist amerikanischen Versuchen entnommen. Bei einer Temperatur von rd. 250 °C hat die Festigkeit 25 % zugenommen; sie fällt bis 375 ° auf ihren ursprünglichen Wert zurück und bei weiter steigender Temperatur rasch auf ein Drittel bei 550 °. Die Kurve der Proportionalitätsgrenze und des Elastizitätsmoduls sind nach Versuchen der E. M. P. A. eingetragen. Die Konstruktion beginnt nachzugeben, wenn die Fließgrenze unter die tatsächliche Beanspruchung sinkt. Dies ist nach den klassischen Versuchen «Fire Tests of Building Columns» in den U. S. A. von 1917/19 bei 540 bis 650 ° der Fall. In den «Specifications of the American Institute of Steel Construction» ist vorgeschrieben, dass die mittlere Temperatur des Stahls 1000 °F (540 °C) und die höchste lokale begrenzte Temperatur 1200 °F (650 °C) nicht übersteigen dürfe. Unsere Vorschriften

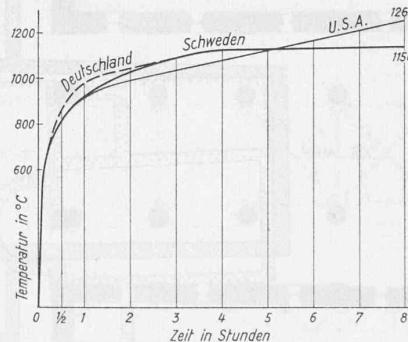
Abb. 3. Einheitstemperaturen für Brandversuche verschiedener Länder
