Artikel: Rutschverbauungen
Autor: Ramser, E.
DOI: <https://doi.org/10.5169/seals-50524>

Rutschverbauungen

Von E. RAMSER, Kulturingenieur, Eidg. Meliorationsamt, Bern

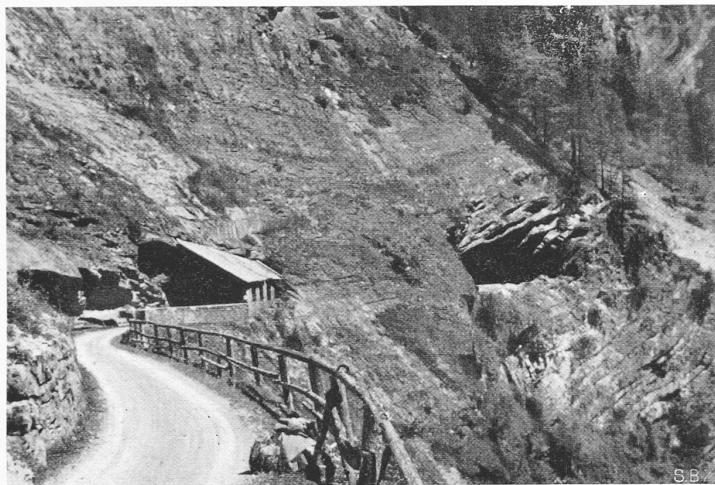
Abb. 3. Alpweg Vättis-Sardona, im Calfeisental; Galerie und Tunnel bei der Gigerwaldplatte

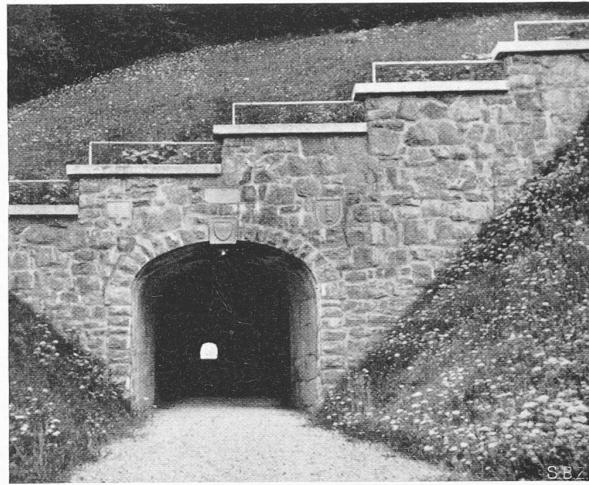
Abb. 4. Tunnel 3,0 m br., 192 m lg., mit zwei Ausweichstellen von je 5,0 m Breite. — Güterweg Gräpplang-Fäsch

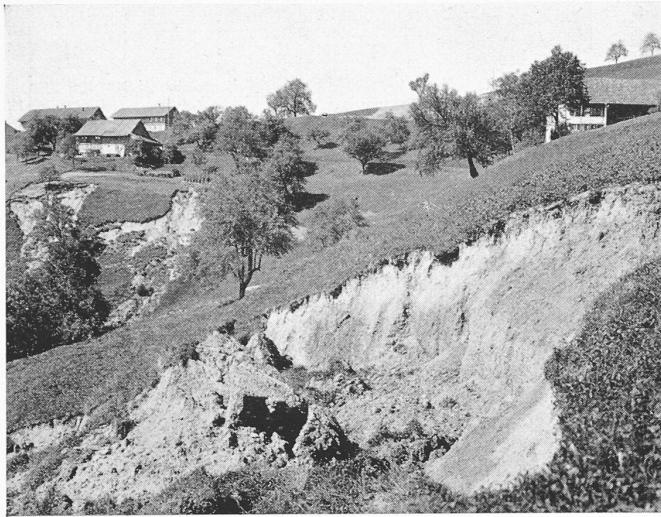
Abb. 1. Zustand Juni 1930

Rutschungen in Sternenberg, Zürcher Oberland, und ihre Verbauung

Im Frühjahr 1928, sowie in den Sommern 1930 und 1932 wurde das gesamte Gemeindeareal von schweren Geländeverschäden heimgesucht, bei denen auch einzelne Heimstätten gefährdet waren. Die Rutschungen vom Frühjahr 1928 waren gegenüber jenen von 1930 und 1932 in ihrer Entstehung, in Tiefe, Form und Ausdehnung grundverschieden. Während der Schneeschmelze im Frühling 1928, die von Föhn- und Regenwetter begleitet war, hat sich der feinkörnige sandige Lehm- und Tonboden mit Wasser vollgesaugt, was eine gewaltige Gewichtsvermehrung bewirkte. Auf den geneigten Mergel- und Nagelfluhschichten, auf denen zufolge des eingedrungenen Sickerwassers die Reibung stark verringert wurde, glitt die überlagernde Erde in kompakten und teils umfangreichen Flächen ab, indem diese auf dem untern, unbewegten Gelände grosse Erdwalzen auftürmten. Auf unregelmässigen Gleitflächen löste sich die in Bewegung geratene Masse in wirr übereinanderstürzende Schollen auf. An jenen Stellen, wo das Gleichgewicht zwischen Ueberlagerung und Unterlage nicht gestört wurde, lockerte sich infolge des im sandigen Lehm eingesickerten Wassers die Kohäsion zwischen den Bodenteilchen, worauf tiefgreifende, muschelförmige Erdausbrüche erfolgten. Anders waren die Bodenbewegungen in den Sommern 1930 und 1932. Nach längerer Trockenheit und beendigter Heuernte traten wolkenbruchartige Regen ein, die vom graslosen Humus durstig aufgesogen wurden, jedoch in den vollkommen trockenen Lehmboden nicht einzudringen vermochten. Der Wasserüberschuss folgte dem Weg des geringsten Widerstandes, indem er sich auf der Berührungsfläche zwischen Humus und Lehm verteilte, auf diesem talwärts floss und ihn gleichzeitig schlüpfig gestaltete, sodass der Rasen in grossen blattförmigen Flächen abglitt.

Noch waren die Sicherungsarbeiten an den Verheerungen vom Jahr 1928 nicht abgeschlossen, als die Schäden der Sommer 1930 und 1932 eintraten. Sozusagen das gesamte, nicht bewaldete Gebiet der Gemeinde wurde in Mitleidenschaft gezogen, d. h. rd. 110 ha von 90 Grundbesitzern (Abb. 1).

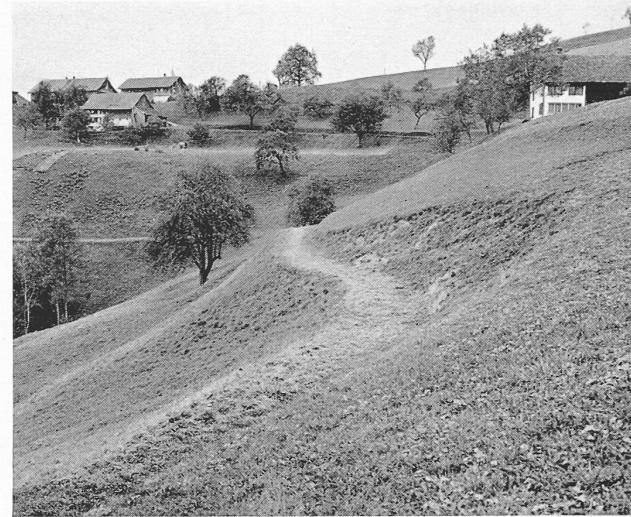
Abb. 2. Heutiger Zustand

Die Entwässerungen während 11 Jahren erstreckten sich auf etwa 160 Baustellen und richteten sich nach den Ursachen und Auswirkungen der Bodenverschiebungen. Vor allem wurde

darauf Bedacht genommen, das Oberflächenwasser auf dem kürzesten Weg in Zementröhren abzuleiten, die meist als Sammler von Sickerleitungen und Saugern dienen. Mit Rücksicht auf den sandigen Lehm, der zeitweise vollkommen austrocknet, kamen für die Drains keine Holzkästen, sondern gewöhnliche und gelochte Tonröhren, sowie Zementsickerrohren in Betracht. Für die Erstellung von Holzkästen hätten die Bretter ohnehin von auswärts zugekauft werden müssen, da der auf die Steilhänge beschränkte Wald durch Holzschläge nicht weiter dezimiert werden durfte. Die Entwässerung der Gleitschichten erreichte man dadurch, dass die Drains in diese hinein verlegt wurden, indem in den Mergel- und Nagelfluhschichten ein ordentlich tiefes Röhrenlager ausgespitzt, oder ausgesprengt wurde. Unmittelbar auf die Röhren brachte man eine Kiesfüllung, die vor dem Einfüllen des Grabens mit dem Aushubmaterial durch eine Lage von Tannästen abgedeckt wurde. Durch diesen Wassererzug in der Gleitschicht wird die Adhäsion mit der Lehmüberlagerung erhöht. Kiesfüllung und Asteinlagen haben in erster Linie den Zweck, die Durchsickerungsgeschwindigkeit des Bodenwassers zu vergrössern, um damit eine Gewichtsvermehrung zu verhindern, und die Kohäsion unter den Bodenkörnern zu steigern. Anderseits erreichen wir damit eine Filtration des Sickerwassers, wodurch die glatten Einlauffugen der Drainröhren weniger der Gefahr der Abdichtung ausgesetzt sind. Neben den Sickerdrains in der Gleitschicht kamen solche mit normalen Tiefen zur Ausführung, wobei man sich mit einer Tannreisigeinlage ohne Kies begnügte.

Die tiefen Wasserfassungen waren sehr kostspielig, bildeten jedoch gleichzeitig wertvolle Wasserversorgungen für das quellenarme Hochplateau, für das neun Widderanlagen und eine vollautomatische Pumpe installiert wurden. Einen grossen Arbeitsaufwand erforderten die Planierungen der Rutschgebiete, das Abtragen der Erdwalzen und das Auffüllen der Abrisse, um damit eine gleichmässige Erddruckverteilung zu erreichen, und die landwirtschaftliche Bearbeitung der Hänge wieder zu ermöglichen. Bei der Natur dieser Konsolidierungs- und Planearbeiten kam nur eine Ausführung in Regie in Frage. Neben Berufsarbeitern wurden vor allem die beteiligten Grundeigentümer selbst beschäftigt, die damit ihren Pflichtanteil abverdienen konnten (Abb. 2).

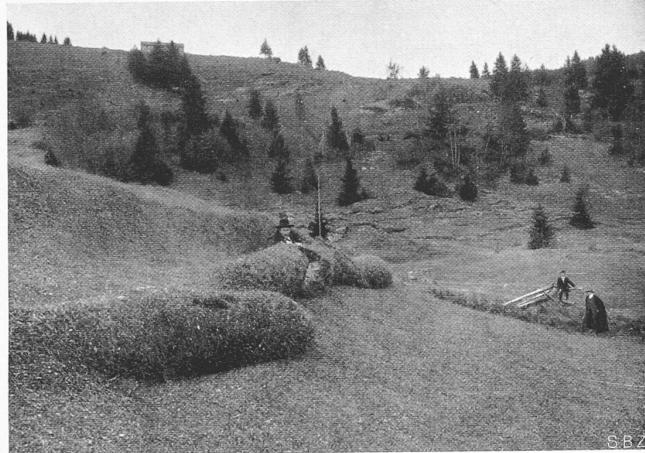
Abb. 3. Erdwülste am untern Ende der Rossberg-Rutschung, Kt. Schwyz

gründiges Rutschgebiet, wie es am Südosthang des Rossberges im Kanton Schwyz in unserm obenstehenden Lichtbilde (Abbildung 3) festgehalten wurde, müsste zur Konsolidierung eine ganz besondere Verbauung erfahren. Eine geschlossene Entwässerung der hier bewegten Massen käme für dieses Gebiet als viel zu kostspielig nicht in Frage. Die Ursache dieser Bodenbewegung liegt vor allem in den oberhalb des Abrissgebietes befindlichen, natürlichen wassersammelnden Mulden. Erste Bedingung ist also, diese Versickerungsstellen systematisch zu entwässern und deren Abwasser unschädlich nach offenen Gerinnen abzuleiten. Je nach der Bodenbeschaffenheit, je nach dem Vorhandensein von Holz oder Steinen werden für die Drains entweder Holzkästen oder Steinsickerdohlen empfohlen, jene in Böden von grosser Wasserkapazität wie Moor, Lehm und Ton, diese in steinig-sandigem Untergrund und bei Vorkommen grosser Steinmassen, mit deren Abräumung gleichzeitig eine Urbanisierung des Weidelandes erreicht wird. Auf die Ausbildung von Holzkästen, die die Eigenschaft haben, kleineren Bodensetzungen und -Verschiebungen nachzugeben, soll nicht näher eingetreten werden. Es soll nur darauf hingewiesen sein, dass zur Auflockerung des Grabenfüllmaterials, vor Einbringen desselben in die Gräben, beidseitig der Holzkästen Tannäste senkrecht aufzustellen sind, deren Enden bis unter den Rasenbelag hinaufreichen. Längs diesen Ästen findet das Sickerwasser raschen Ablauf (Siehe Skizze 1).

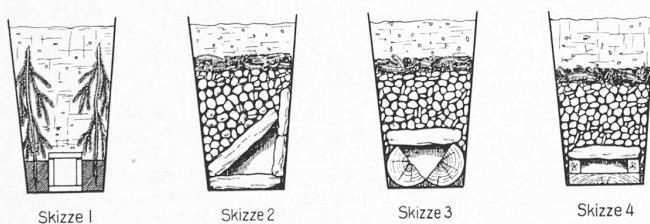
Die Formen von Sickerdrains sind mannigfaltig. Blosse Steinfüllungen ohne Sohlenschutz und ohne richtiges Durchflussprofil sind zu vermeiden. Bei Vorhandensein genügender plattenförmiger Steine wählt man zweckmässigerweise die rechteckige Sickerdohle. Die gleichschenklige Dreieckform mit der Spitze oben klappt leicht zusammen, mit der Spitze nach unten bietet die entsprechende Sohlenbearbeitung im Graben Schwierigkeit. Günstig in der Ausführung ist die Dreieckform gemäss Skizze 2, oder in Verbindung mit halbierten, weiss-tannenen Stämmen nach Skizze 3. Sind die Plattensteine spärlich, so ist der Sohlenschutz durch ein 2" dickes Brett zu bewerkstelligen, auf dem beidseitig Randleisten zur Bildung eines Durchflussprofils aufgenagelt werden (Skizze 4). Es ist darauf zu achten, dass das Sohlenbrett möglichst in Lehm oder Ton einzubetten ist, um damit seine Lebensdauer zu verlängern.

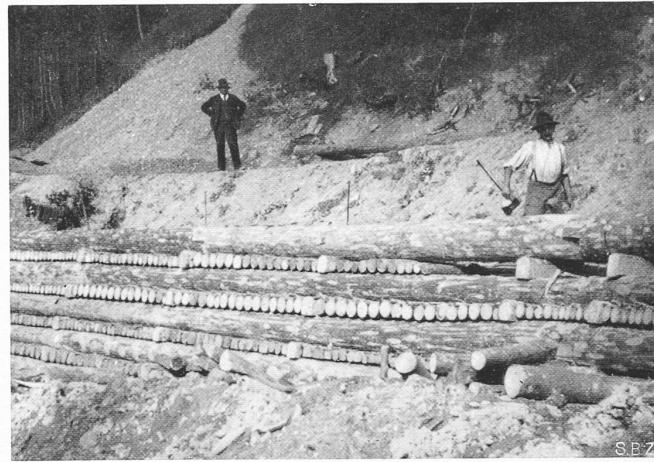
Abb. 4. Hangsperre, 38 m lang, am Grischbachtalweg, Kt. Bern

Rutschverbauungen unseres Aufgabenkreises bestehen aber nicht ausschliesslich in Entwässerungen. Entsprechend dem Sperrbau in den Wildbachgerinnen kommen wir öfters in den Fall, Güterstrassen längs steilen Berglehnen durch Etagenbauten zu sichern. Erste Bedingung ist auch hier, die Bauausführung dem Gelände und dem in der Nähe befindlichen Material anzupassen. Holz und Stein bilden die Regel, entweder in reiner oder in kombinierter Bauweise. In beweglichen Böden wird Beton nur ganz ausnahmsweise Anwendung finden. Holzbauten bieten den Vorteil rascher Ausführungsmöglichkeit, was besonders im bereits angerissenen Gelände doppelt wertvoll ist. Auch besitzen sie ein gewisses Mass von Elastizität, die ein Nachsinken des Bauwerkes gestattet, ohne dass eine Beschädigung oder dessen Zerstörung eintritt. Dagegen sind Stein- und Betonbauten in dieser Hinsicht besonders empfindlich. Auch haben wir allgemein die Erfahrung gemacht, dass die einheimische Bevölkerung waldreicher Gebirgsgegenden in der Bearbeitung und Verwendung von Holz überaus geschickt ist. Holzkastenbauten zur Sicherung des Grischbachtalweges im Amt Saanen, Kt. Bern, legen hierfür beredtes Zeugnis ab (Abb. 4).

Ein Nachteil der Holzsperrern ist ihre relativ kurze Lebensdauer, sofern das Holz nicht ständig unter Wasser oder in feuchter Erde liegt. In diesem engen, schattigen und feuchten Tal jedoch werden diese Kästen ihren Zweck Jahrzehntelang erfüllen; während dieser Zeit werden sich die kahlen Abrisse mit Buschwerk bestocken, sodass die dauernde Erhaltung der Bauwerke nicht mehr notwendig sein wird. Zudem wurde nur trocken gewachsenes und während der Wintermonate gefälltes Holz verwendet.¹⁾ — Auch haben wir grosse Bauhöhen vermieden und die Werke in eine grössere Zahl kleinerer Objekte aufgeteilt, deren Unterhalt und Ersatz leichter zu bewerkstelligen sind.
