**Zeitschrift:** Schweizerische Bauzeitung  
**Herausgeber:** Verlags-AG der akademischen technischen Vereine  
**Band:** 117/118 (1941)  
**Heft:** 3

## Die Trolleybus-Fahrleitung

Nach Mitteilungen der A.G. KUMMLER & MATTER, Aarau

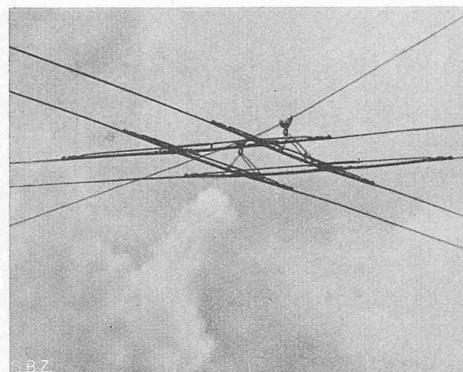
Abb. 6. Kreuzung Trolleybus-Trolleybus

Kreuzungen von zwei Trolleybusfahrleitungen nach Abb. 5c und 6 können für Winkel von 14 bis 90° verwendet werden. Ein Hauptmerkmal dieser Konstruktionen ist, dass die Fahrdrähte nicht aufgeschnitten, sondern isoliert über die Kreuzungsstücke geführt werden. Die notwendigen, befahrbaren Isolierstäbe sind auswechselbar. Solche Kreuzungen können mit Geschwindigkeiten von bis 40 km/h befahren werden.

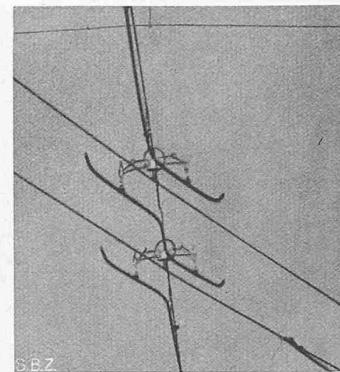
Abb. 7. Kreuzung Trolleybus-Strassenbahn

*Kreuzung zwischen Trolleybus und Strassenbahn.* Kreuzungen einer Trolleybusleitung mit einer Bahnfahrleitung für Bügelbetrieb sind für Winkel von 14 bis 70° derart gebaut, dass sie von beiden Verkehrsmitteln ohne Stromunterbrechung befahren werden können. Trotzdem ist die Bauart leicht, unauffällig und verlangt ein Minimum an Materialaufwand (Abb. 7).

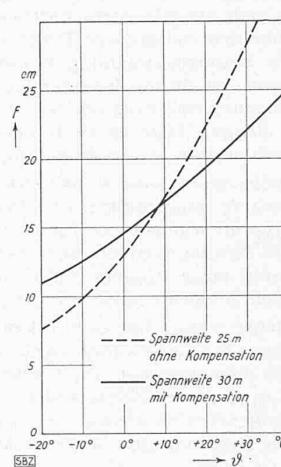
Abb. 2 (links). Durchhang  $f$  in Funktion der Drahttemperatur  $\vartheta$

*Die Fahrleitung in geraden Strecken.* Um eine möglichst gute Stromabnahme zu erhalten, muss die Fahrleitung in den freien Spannweiten und an den Stützpunkten angenähert gleich elastisch sein. In den geraden Strecken werden die Fahrdrähte zu diesem Zweck in leichtem Zickzack geführt und an schiefstehende Doppelpendel (Abb. 1) aufgehängt. Die Abweichungen von der Leitungssache werden je nach Spannweite so eingestellt, dass die Elastizität der Leitung in der horizontalen Ebene im Stützpunkt und in der Mitte der Spannweite immer gleich bleibt. Das ist besonders wichtig bei grosser Fahrgeschwindigkeit mit stark ausgelenktem Stromabnehmer, weil dann bei raschen Bremsungen grosse seitliche Anpressdrucke entstehen, die, wenn nicht genügende Elastizität vorhanden ist, zu Stromabnehmerentgleisungen führen können. Der Ablenkungswinkel des Fahrdrähtes wird bei dieser Zickzack-Konstruktion nie grösser als  $3^\circ$  gewählt, da sonst der Fahrdräht-Ausrundungsradius zu klein wird. Mit dieser Aufhängung wird ferner erreicht, dass sich der Durchhang der Fahrdrähte bei Temperaturschwankungen sehr wenig verändert und einer selbsttätigen Nachspannung sehr nahe kommt (Abb. 2). Die Doppelpendel haben zur Folge, dass sich der Fahrdräht nicht verdrehen kann, während die Befestigung des Fahrdrähtes mit grosser Klemmdistanz die auftretenden Schwingungen sehr rasch dämpft. So entsteht eine weiche, aber doch ruhige Kontaktleitung. Alle diese Umstände erlauben, die bis dahin gebräuchlichen Abstände von 25 m zwischen den Aufhängepunkten auf 30 bis 35 m zu vergrössern. Neben einer spürbaren Verbilligung der Leitung ergibt sich eine geringere Beeinflussung des Strassenbildes. Erfahrungsgemäss können auf einer solchen Fahrleitung mit 4 m Auslenkung der Stromabnehmer Fahrgeschwindigkeiten von 40 km/h eingehalten werden, ohne dass Entgleisungen eintreten. Bei kleineren Abweichungen lassen sich auf geraden Strecken Fahrgeschwindigkeiten von 60 bis 70 km/h erreichen. Sind grössere Spannweiten als 35 m unvermeidlich, so wendet man Flachketten an. Erwähnt sei noch, dass durch diese elastische Aufhängung die Abnutzung der Kohleschleifstücke im Gleitschuh der Stromabnehmer und der Fahrdrähtverschleiss auf ein Minimum herabsinken.

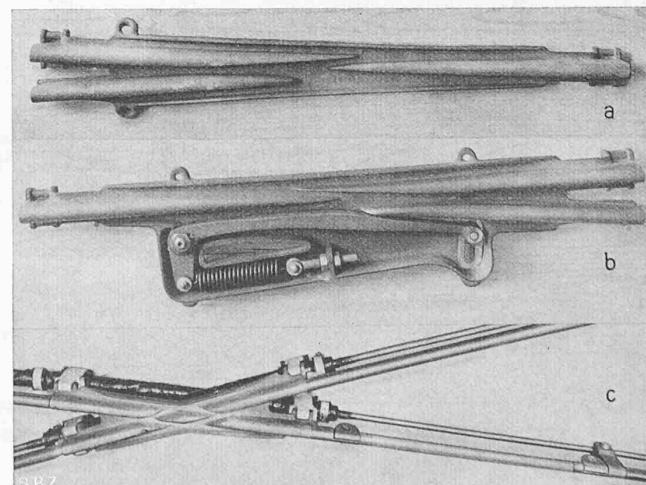
Abb. 5. Untersichten von K & M-Trolleybus-Fahrdrähtarmaturen:  
a starre Weiche, b Federweiche, c Kreuzung (man beachte die Isolierung des Fahrdrähtes)

*Weichen.* Um jedem Bedürfnis zu genügen, sind drei Arten von Luftweichen durchgebildet worden. 1. Starre Weichen (Abb. 5a und 8), die nur von der Weichenwurzel her befahrbare sind (Verbindung zweier Stränge in einen). 2. Federweichen, befahrbare von der Wurzel und von der Spitze, sodass im letzten Fall der Stromabnehmerschuh zwangsläufig immer in die gleiche Fahrtrichtung gelenkt wird (Abb. 5b). Die Federkraft der Zunge ist in weiten Grenzen verstellbar. 3. Um bei der elektrischen Weiche (Abb. 9 und 10) falsche Manöver zu vermeiden, ist diese in der Ruhestellung verriegelt, d. h. ein Verschieben der Weichenzunge ist unmöglich. Sie kann elektrisch durch den Fahrstrom, oder durch Hilfstrom aus einem Stromversorgungsnetz bedient werden. Die Konstruktionen sind für beide Ausführungsarten gleich

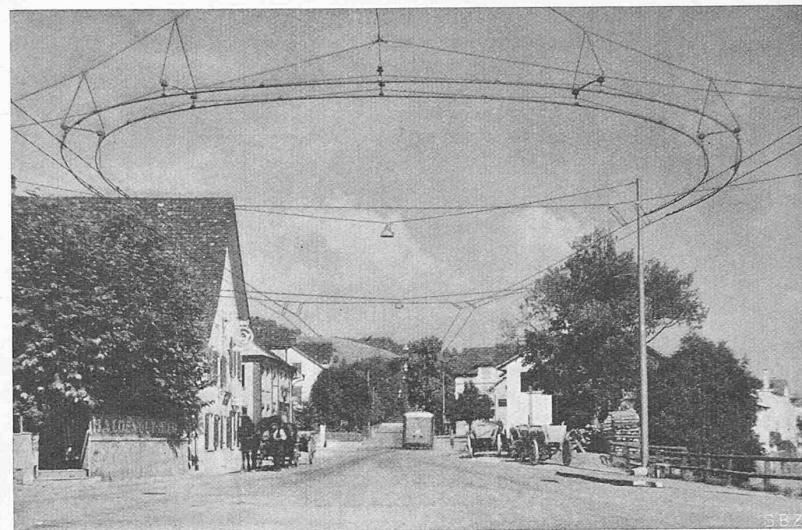
Abb. 4. Rohrbogen-Wendeschleife am Ende einer Trolleybus-Strecke

Die Wendeschleifen und enge Kurven sind in Ovalprofilrohr ausgebildet, das vom Fahrdrähtzug vollständig entlastet ist (Abb. 4). Der Fahrdräht wird dabei tangential nach aussen an Abspannpunkte geführt. Diese Anordnung ermöglicht die Erstellung von Wendeschleifen mit erstaunlich wenig Stützpunkten und Queraufhängungen, wodurch eine sehr leichte und wirtschaftlich günstige Bauart erreicht wird.

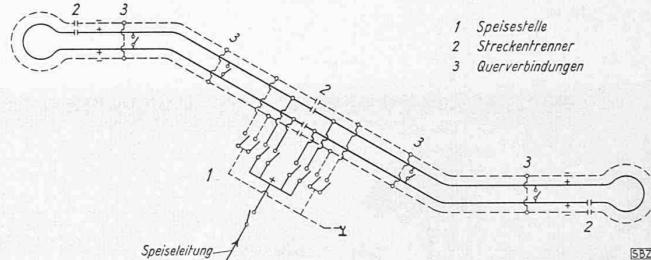
Abb. 11. Prinzip-Schaltschema einer Trolleybus-Fahrleitung

*Schaltung.* Zur Vermeidung des Spannungsabfalles werden bei 4-drähtiger Leitung normalerweise alle 3 bis 500 m auftrennbare Querverbindungen eingebaut, die mit einem Schaltstab vom Boden aus bedient werden können. Auch in die Fahrleitung werden je nach Länge und vorzugsweise bei den Endpunkten Streckentrenner eingebaut. Eine solche Anordnung ermöglicht es, bei allfälligen Revisionen oder Störungen gewisse Strecken stromlos zu machen und doch einspurig fahren zu können (Abb. 11). Als Betriebsspannung wurde bis dahin für Trolleybusanlagen wie bei den Strassenbahnen 500 bis 600 Volt verwendet. Die bei den Rheintalischen Strassen-

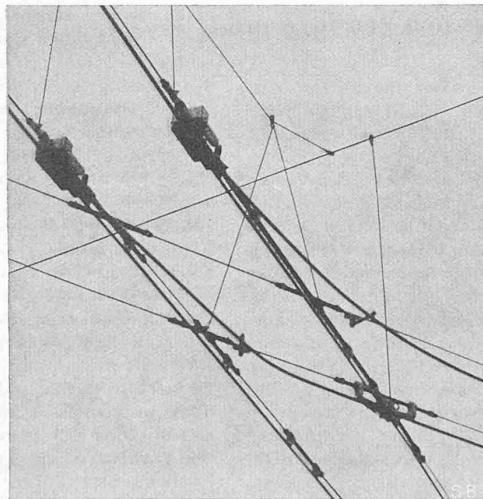
Abb. 9. Elektrische Weichen und Kreuzung Trolleybus-Trolleybus

gehalten mit Ausnahme der Wicklungen der Magnetspule. Die Betätigungskontakte sind unmittelbar an den Enden der Weichenstücke angeordnet, sodass unliebsame Flammboingerscheinungen nicht auftreten können.

Ein erneuter Vorteil dieser Weichen gegenüber andern Systemen besteht u. a. darin, dass das Befahren keine Geschwindigkeitsverminderung bedingt. Sie sind absolut betriebsicher, leicht in ihrer Konstruktion und in der Bauart unauffällig.
