Zeitschrift: Schweizerische Bauzeitung
Herausgeber: Verlags-AG der akademischen technischen Vereine
Band: 119/120 (1942)
Heft: 10

Die Walliser Volksheilstätte in Montana

Von RAYMOND WANDER, Dipl. Arch. S.I.A., Zürich

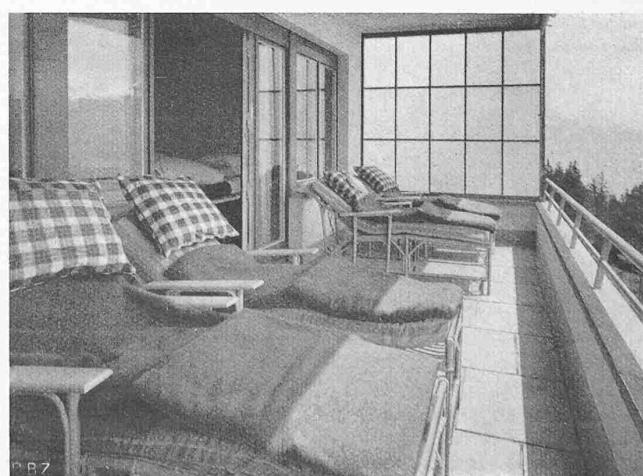
Abb. 5. Liegeveranda im 1. und 2. Obergeschoss

Um den Krankenzimmern so viel wie möglich Licht und Sonne zuzuführen, ohne dabei auf extravagante und komplizierte Lösungen, für die die Gelder niemals gereicht hätten, zu verfallen, sind die vorgelagerten Liegeterrassen möglichst schmal gehalten. Mit 2,40 m Tiefe genügen sie gerade, um den Aerzten auch bei Querstellung der Betten zur Fassade den Durchgang von Balkon zu Balkon zu gestatten.

Die Krankenzimmer, die dem dauernden Aufenthalte der Patienten dienen, liegen ausnahmslos gegen Süden, nur die Isolierzimmer sind an der Ost-, bzw. Westseite angeordnet. Die Liegehallen sind von Zimmer zu Zimmer durch Glaswände abgeteilt. Es gibt keine allgemeinen Liegehallen für Dutzende von Kranken, mit all dem Lärm und Geschwätz, das so viele Schwerkranken stört. In den relativ kleinen Kuben der unterteilten Liegebalkone kann keine Zugluft entstehen, was bei der verhältnismässig grossen Windhäufigkeit wie im ganzen Wallis, so auch in Montana zu berücksichtigen war.

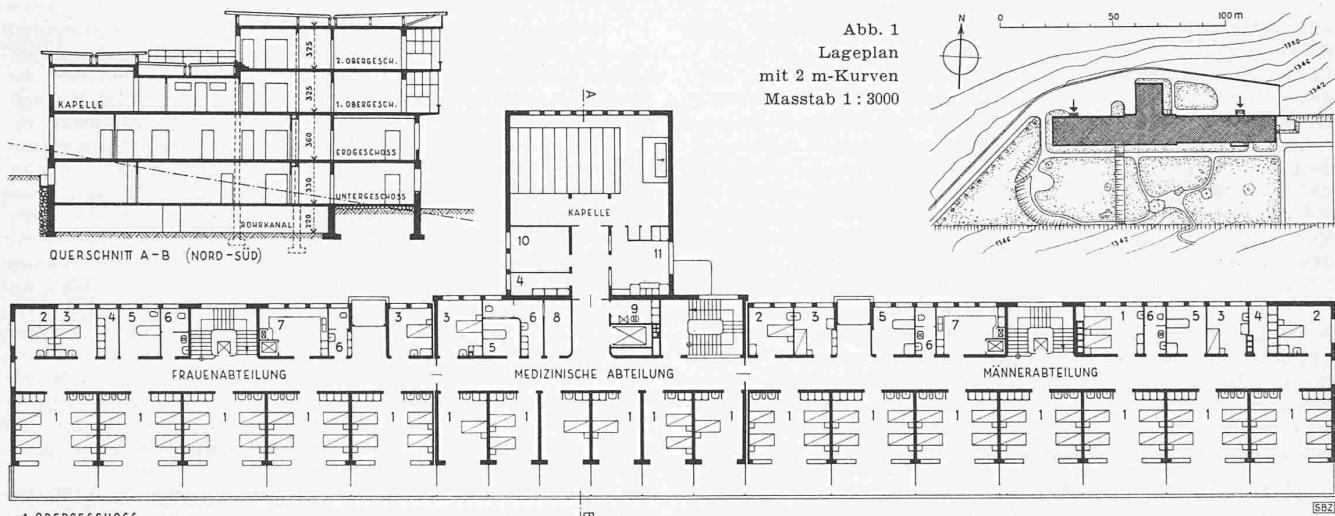
Abb. 8. Grundriss und Schnitt 1:500. — Legende: 1 Krankenzimmer, 2 Isolierzimmer, 3 Abteilungsschwester, 4 Weisse Wäsche, 5 Bad, 6 W.C., 7 Teeküche, 8 Automatische Telephonzentrale, 9 Wäscheabwurf und Sputumlift, 10 Nachtschwester, 11 Sakristei

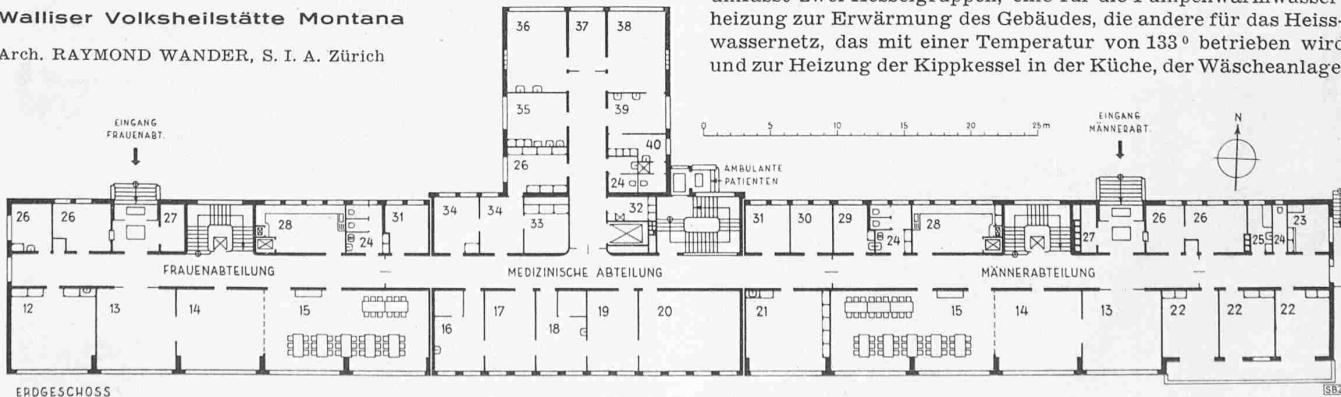
Abb. 9. Grundriss 1:500. — 12 Handarbeit, 13 Besucherempfang, 14 Aufenthalt, 15 Speisesaal, 16 Untersuchung Frauen, 17 Durchleuchtung, 18 Untersuchung Männer, 19 Konsultation Chefarzt, 20 Röntgen, 21 Arbeitszimmer, 22 u. 23 Assistentenquartier, 24 W. C., 25 Bad, 26 Verwaltung u. Empfang, 27 Besuchergarderobe, 28 Office, 29 Portier, 30 Apotheke, 31 Wartezimmer, 32 Wäscheabwurf u. Sputumlift, 33 Dunkelzimmer, 34 Laboratorium, 35 Gipszimmer, 36 Septischer Operationssaal, 37 Sterilisation, 38 Aseptischer Operationssaal, 39 Vorbereitung, 40 Aerztegarderobe und Douche

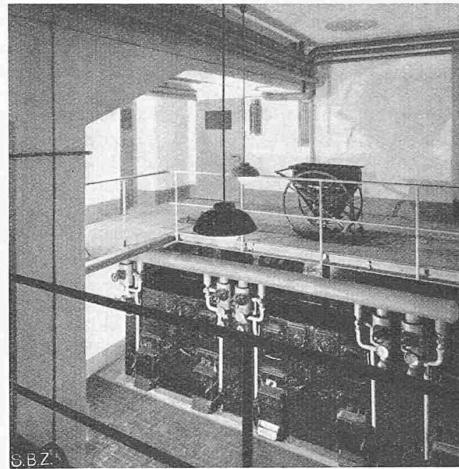
Abb. 15. Warmwasserkessel im Zentralheizraum

der Sterilisation, der Sommerheizung in den Operationssälen, der Tellerwärmern in den Teeküchen und der Lufterhitzer der Ventilationsanlage dient. Die Kessel für Kleinkohlenfeuerung sind mit Ventilation zur Beschleunigung der Verbrennung versehen, die durch Thermostaten reguliert wird. Die Kesselthermostaten werden mittels eines durch die Auszentertemperatur beeinflussten Automaten gesteuert. Unter dem ganzen Gebäude zieht sich ein begehbarer Rohrkanal hin, der sämtliche Rohre der Heizung, des Heisswassers, des warmen und kalten Wassers sowie der elektrischen Kabel mit allen Abzweigungen enthält. Große elektrische Boiler, die auch durch das Heisswasser aufgewärmt werden können, liefern das Warmwasser.

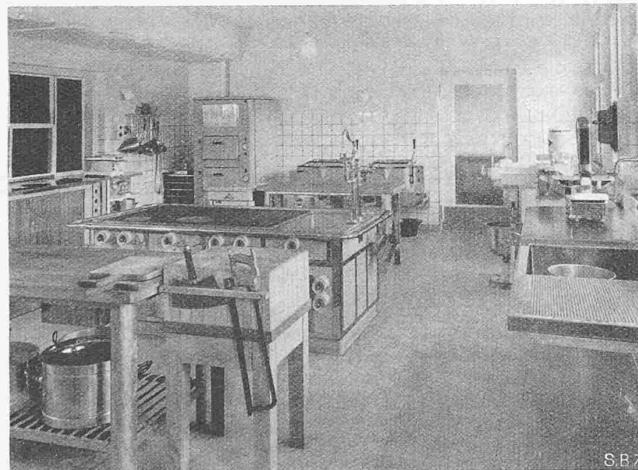
Abb. 11. Hauptküche (45) im Untergeschoss

Die Küche ist ausser den Kippkesseln und dem Kartoffeldämpfer, die am Heisswassernetz angeschlossen sind, vollelektrisch, mit allen Hilfsmaschinen versehen. Die Speisen werden von der Speiseausgabe vor der Küche in geheizte Transportwagen verladen und gelangen darin mit Wagenaufzug in die Etagenteeküchen, von wo aus die Verteilung zu den einzelnen Kranken besorgt wird. Auch Wäscherei, Büglerei und Desinfektion sind am Heisswasser angeschlossen und vollständig mechanisiert. Die Heizzentrale im zweiten Untergeschoss im Ostflügel umfasst zwei Kesselgruppen, eine für die Pumpenwarmwasserheizung zur Erwärmung des Gebäudes, die andere für das Heisswassernetz, das mit einer Temperatur von 133° betrieben wird und zur Heizung der Kippkessel in der Küche, der Wäscheanlage,

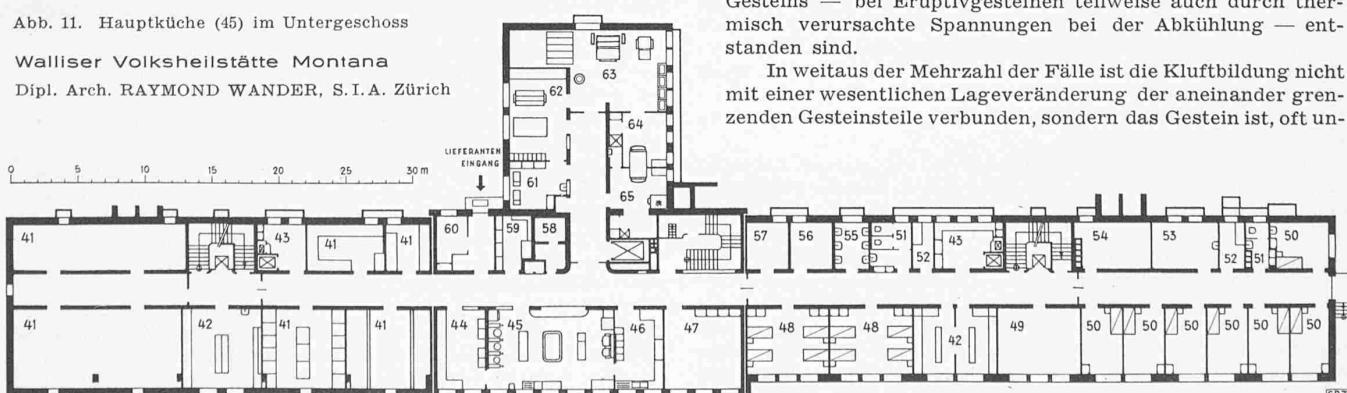
Abb. 10. Grundriss 1:500. — 41 Keller und Lagerräume, 42 Patientengarderobe Männer und Frauen, 43 Office, 44 Rüstraum, 45 Küche, 46 Abwaschraum, 47 Angestelltenessraum, 48 Weibliche Angestellte, 49 Schwesternessraum, 50 Schwesternzimmer, 51 W.C., 52 Bad, 53 Sezierraum, 54 Abstell- und Kofferraum, 55 Angestelltenraum, 56 Transformatoren, 57 Zähler, 58 Kühlräume, 59 Ekonomat, 60 Warenkontrolle, 61 Nähzimmer, 62 Mangel- und Bügelraum, 63 Wäscherei, 64 Wäschescorterraum, 65 Desinfektion und Verbrennung
