Zeitschrift: Schweizerische Bauzeitung
Herausgeber: Verlags-AG der akademischen technischen Vereine
Band: 119/120 (1942)
Heft: 14

Naturstein-Mauerwerk

Von Dipl. Ing. M. SCHMID, Zürich

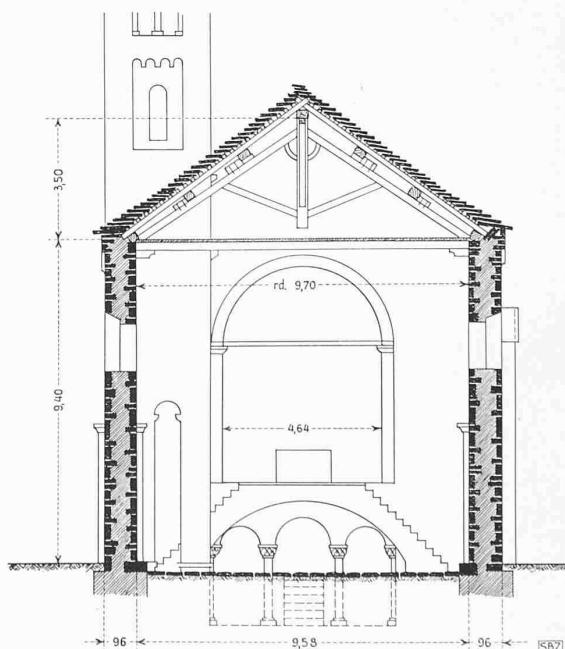
Abb. 6. Querschnitt 1:200. — Die abwechselnd gestellten bzw. gelegten Gneiss-Granit-Quader ergeben einen trefflichen Verband mit dem Füllmauerwerk, und nach aussen die schöne Horizontalstreifung der Mauerflächen

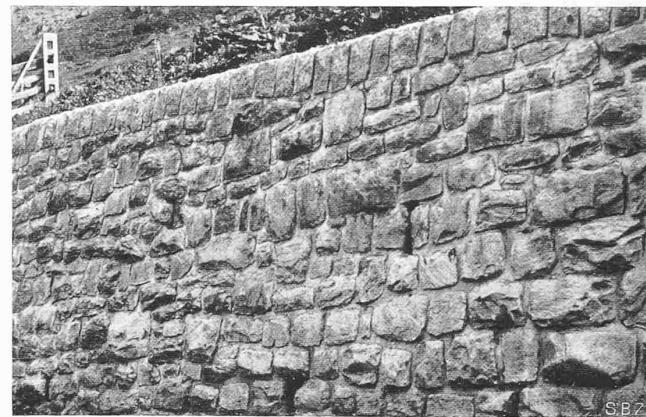
Abb. 2. Unschöne Futtermauer, weder Schichten- noch Zyklopenmauerwerk. Mörtelfugen zu breit

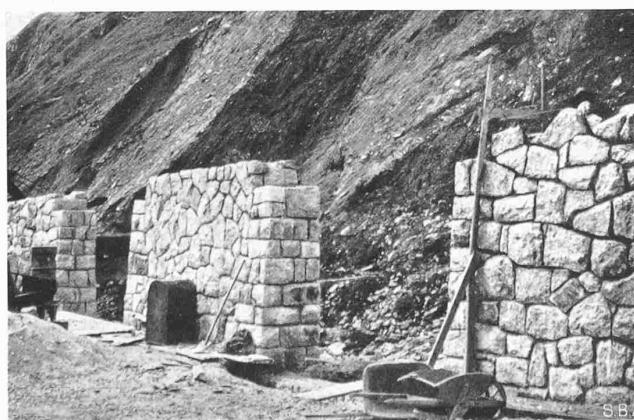
Abb. 4. Pfeiler für Lawinengalerie: grosse Vertikallasten erfordern lagerhaftes Mauerwerk, nicht solche regellose Steinhäufen

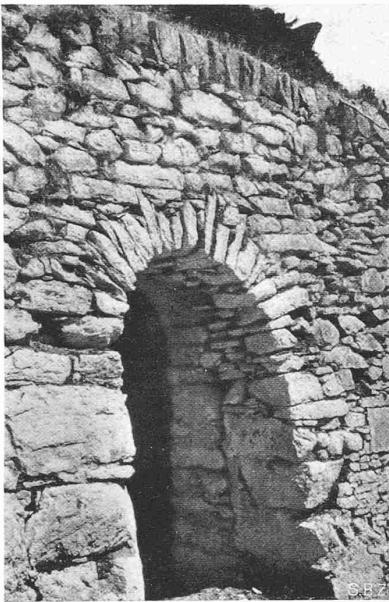
Abb. 6. Lawinengalerie (1867)
lagerhaft gut gemauert

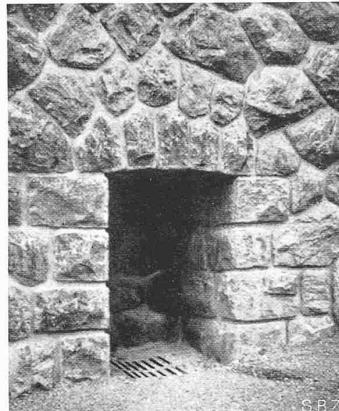
Abb. 7 (Gegenbeispiel). Neue Mauer-
nische. Stichgewölbe ohne ausgeprägte
Widerlager wirkt fast wie ein Balken.
Ungünstige Verhältnisse der Stein-
grössen sind dem Gesamteindruck
abträglich: die kleinsten Steine sind
die am stärksten beanspruchten

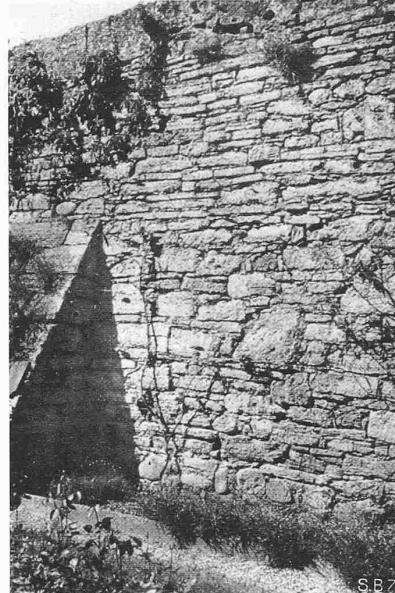
Abb. 8. Stützmauer von 1816
natürlich und trefflich

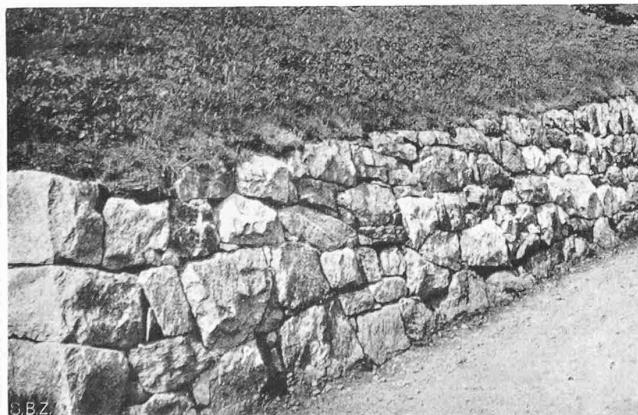
Abb. 9. Gut gefügte (neue!) Trockenmauer, mit Humus gut abgedeckt.
Gefühlsmässige Handwerksarbeit, ohne künstlerische Anleitung

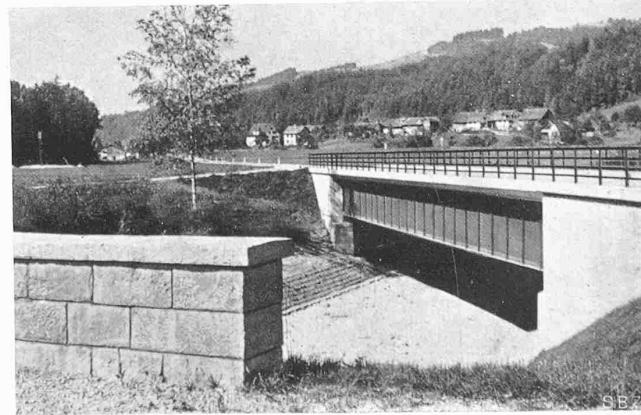
Abb. 10. Eine Brüstungsmauer in Sandstein (links),
roh gespitzt, ohne Bossen, ruhige Wirkung

Was die Bearbeitung der Sichtflächen bei Haustenen anbetrifft, so kommt im allgemeinen nur ein ganz rohes Spitz in Frage, was aber nicht höhere Gestehungskosten als Bossen verursacht (Abb. 5, im Hintergrund, und 10). Bossen sind in festigkeitstechnischer Beziehung überflüssig und vermehren die Transportkosten bis zu 10 %.¹⁾
