Die Verschotterung des Rheines oberhalb des Bodensees; die Bündner Wildbäche, ihre Verbauung und deren Finanzierung

Von Obergeringenieur KARL BÖHI, a. Rheinbauleiter, Rorschach

Die Siedlung Neuwies-Au in Heerbrugg

Arch. ERNST KUHN, St. Gallen

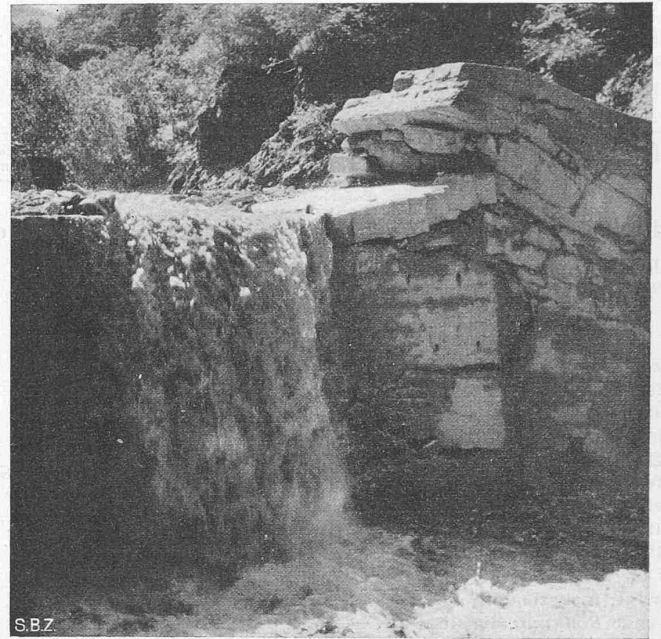
Abb. 1. Nolla-Sperre III unter Einwirkung des Bergdruckes von rechts, Aufnahme 1939

Im allgemeinen bringen die Wasser des Hinterrheins — von der Nolla bei Thusis abgesehen — wenig Geschiebe; weder die Albula noch der Hinterrhein aus dem Rheinwaldgebiet sind stark belastet. Die Nolla (Abb. 1) dagegen gilt seit Jahrhunderten als gefährlicher Wildbach. Anno 1535 soll der erste Ausbruch erfolgt sein, seither ereigneten sie sich in grosser Zahl und brachten jeweils schwere Verheerungen. Wohl die grösste Katastrophe trat am 27./28. September 1868 ein, die durch ihre Geschiebemassen den Rhein bei Thusis gewaltig aufstaute und schwerste Heimsuchung nicht nur für das unmittelbar unterhalb gelegene Domleschg, sondern für das ganze Rheintal bis zum Bodensee brachte. Im st. gallischen Talgebiet durchbrachen die durch den vorübergehenden Aufstau riesig gesteigerten Wassermassen die Schutzdämme an zahlreichen Stellen und verwüsteten die Landschaft. Dieser Ausbruch der Nolla gab den Anstoss zu eingehenden Studien und zur Ausarbeitung eines Verbauungsprojektes, das einerseits vorsah, die Bachsohle durch Sperrenbauten durchwegs um 12 bis 15 m zu heben, andererseits durch Entwässerung und Ableitung der die Rutschungen begünstigenden Wasser eine Beruhigung herbeizuführen. Die Verbauung setzte 1870 ein, seither wurden beinahe jedes Jahr Arbeiten grösseren oder kleineren Umfanges ausgeführt, sodass bis Ende 1939 gegen 2 1/2 Mio Fr. verausgabt worden sind. Dabei traten zeitweise grosse, fast unüberwindliche Schwierigkeiten durch riesige Druckerscheinungen auf, die zur Zerstörung einer Reihe massiver Bauwerke führten (Abb. 1). Dank unverzagter Bautätigkeit ist es endlich durch besondere Massnahmen — den Einbau nachgiebiger Elemente in die Sperren — gelungen, deren weitere Zerstörung bestmöglich hintanzuhalten. Mangels ausreichender Kredite war der Baufortschritt zeitweilig ein langsamer. 1935 schien ein gewisser Gleichgewichtszustand eingetreten zu sein. Durch die zwischen der untersten Sperre und der Vereinigung von Weiss- und Schwarz-Nolla erstellten 15 Sperren war seit 1870 eine Hebung der Bachsohle um 6 bis 11 m bewirkt worden; die zurückgehaltene Geschiebemenge bemisst sich auf rd. 1,8 Mio m³. Im Juli 1938 erfolgte ein ungeheurer Bergsturz am Beverin, der schätzungsweise 6 bis 700 000 m³ Fels und Schutt in die Weiss-Nolla warf, wovon viel Schlamm dem Rhein zugeführt wurde. Immerhin ist mit Befriedigung festzustellen, dass die Verbauungswerke ihre Aufgabe durch den Rückhalt riesiger Geschiebemassen erfüllt haben; trotz des Ansturmes gewaltiger Blöcke gegen die Sperren ist nur wenig Schaden entstanden. Aber die Fortsetzung der Verbauung ist dringlich geworden. In Weiterführung des Projektes von 1870 soll durch Erstellung von neun massiven Sperren ein Aufnahmebecken für weitere 1,2 bis 1,5 Mio m³ geschaffen und eine weitere Hebung der Sohle angestrebt werden. Dazu würden die Scheerensperren vermehrt, ein Ableitungskanal gebaut und zwei Sperren in der Weiss-Nolla rekonstruiert. Der Kostenvoranschlag lautet auf 1,5 Mio Fr., die Bauzeit ist zu zehn Jahren angenommen.
