Zeitschrift: Schweizerische Bauzeitung
Herausgeber: Verlags-AG der akademischen technischen Vereine
Band: 121/122 (1943)
Heft: 22

Artikel: Hotel und Restaurant Seidenhof in Zürich: Architekten E. & B. Witschi, Zürich
Autor: [s.n.]
DOI: <https://doi.org/10.5169/seals-53221>

Hotel und Restaurant Seidenhof in Zürich

Architekten E. & B. WITSCHI, Zürich

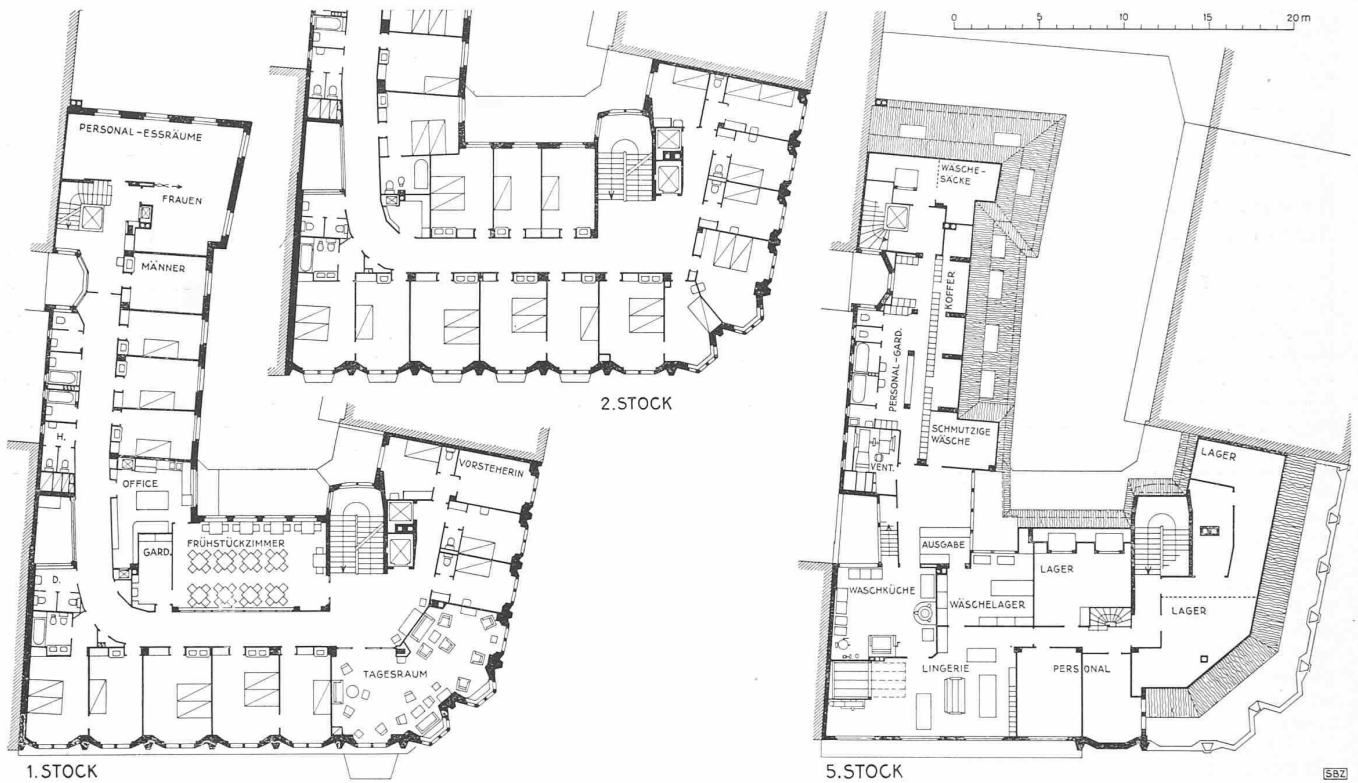
Abb. 4 bis 6. Grundrisse der Obergeschosse des umgebauten Hotel Seidenhof (Erdgeschoss siehe Seite 279). — Masstab 1:400

Vollständig neu ist der Ausbau des 5. Stocks zur Wäscherei. Die schmutzige Wäsche gelangt im Sinne des Einbahnverkehrs durch die Waschküche in die «Lingerie» (Abb. 6), wo ein Kulissentrockenapparat und eine elektrisch geheizte Mänge stehen und die Wäsche gebügelt wird, hierauf weiter ins «Wäschelager», wo auch geflickt wird, zurück zur «Ausgabe». Ebenfalls im 5. Stock hat das weibliche, auswärts wohnende Personal (das bis zu 50 Personen umfasst) seine Garderobe mit Fusswasch- und Badegelegenheit. Für das weniger zahlreiche männliche Personal befinden sich die Garderoben und Douchen im Keller (Abb. 25, Seite 281).

Das Dienst-Treppenhaus (auf den Grundrissen links oben) verbindet die Garderobe des weiblichen Personals im 5. Stock (Abb. 6) mit seinen Arbeitsplätzen in den unteren Geschossen. Alle Räume an diesem Dienst-Treppenhaus sind für interne Zwecke bestimmt (Wohnraum der Vorsteherin, Schlafräume usw.), weshalb auch auf jedem Stockwerk ein Abschluss gegen den Hotelgang eingebaut ist, dessen Türe normalerweise verschlossen bleibt. Im ersten Stock finden sich in diesem Flügel die Essräume des Personals, in vorbildlicher Lage (vgl. früher im Keller, Abb. 16), im Erdgeschoss die Bureaux der Verwaltung. Der Weg, den

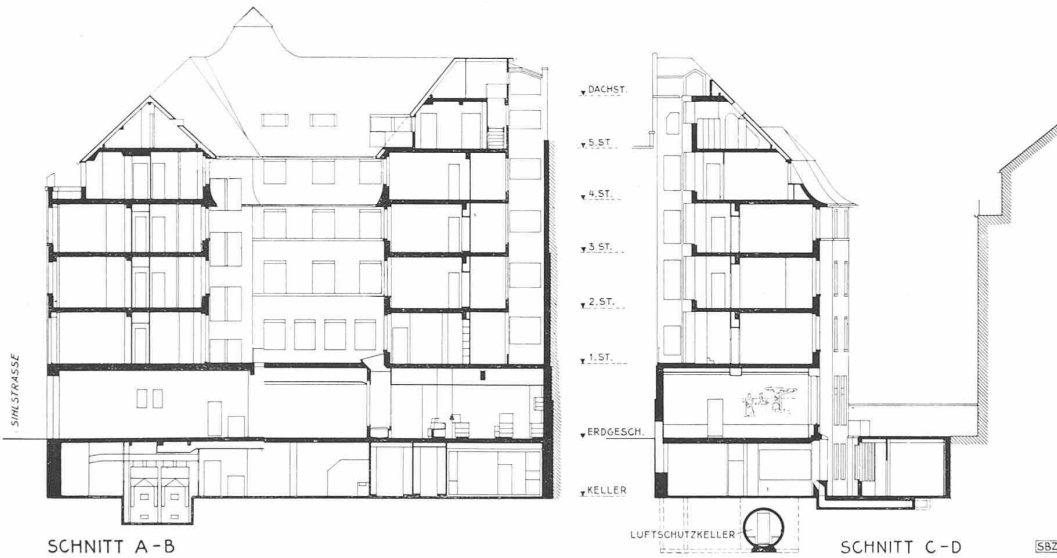
SCHNITT A-B

SCHNITT C-D

Abb. 9 und 10. Schnitte 1:400 durch das Hotel (vergl. Abb. 18, Seite 279)

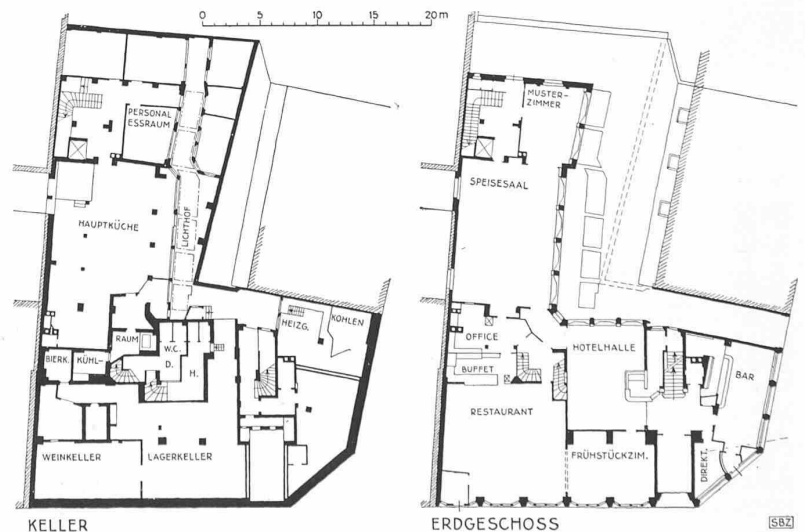
Abb. 16 und 17. Grundrisse des ehemaligen Cityhotels im Masstab 1:600 zum Vergleich mit Abb. 18 und 25

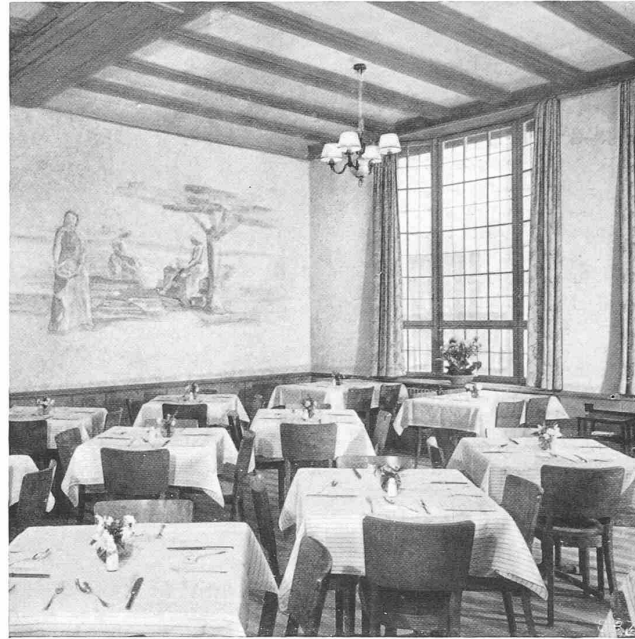
Abb. 14. Wandbild von A. Leuthold im grossen Saal

Mit seinem Bild «Ernte» im grossen Saal (Abb. 14) wollte A. Leuthold dem Lärm des Speisesaalbetriebes ein ruhiges und beruhigendes Element entgegenstellen, sowie räumlich die Wand zurückversetzen, einen Ausblick schaffen, damit der Eintretende nicht an eine harte Wand prallen soll. Zur Technik sagt der Künstler: «Es war zeitlich unmöglich, auf der jungen, eben aufgetragenen Kalk-Putzwand ein «Fresco buono» zu erstellen. Ich malte das Bild auf mit reinem Kalkwasser genässten Wandgrund technisch rein als «Fresco secco». Die langsame Austrocknung

veranlasste die einwandfreie Ausblühung des Kalk-Pigmentes und damit saubere Abbindung und Erhärtung der Haut. Die Raumfeuchtigkeit verbessert stets noch den Zustand. Die Farbe ist fast transparent aufgetragen und übermalt.» Die Längswand des Saals beleben kleine Aquarelle, ebenfalls von Leuthold.

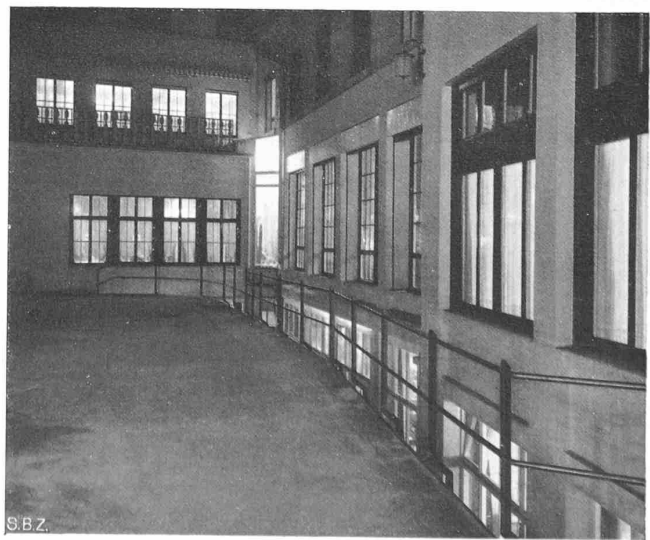
Abb. 26. Der Hof, rechts Lichtschacht des Kellergeschosses

das Personal im Keller zurücklegt, ist in Abb. 25 durch Pfeile bezeichnet: man ersieht daraus, dass die Küche umgangen wird. Der Kellergang am schmalen Lichtschacht des Hofes (Abb. 26) ist taghell. Besonders zu erwähnen ist noch der Luftschutzkeller (Abb. 25), der ebenfalls am Dienst-Treppenhaus, jedoch noch um einen Stock tiefer, angeschlossen ist. — Besondere Schwierigkeiten verursachte die Abwasserkanalisation des ganzen Hauses mit neuem, tiefer gelegtem Sammler.

Die *Küchenräume* befinden sich im Keller (Abb. 25), erhalten aber durch einen offenen Lichtschacht (Abb. 26) reichlich Tageslicht und Luft. Die ganze Küchenanlage ist neu eingerichtet und ausschliesslich auf elektrische Energie als Wärmespeicher eingestellt. Ein Grossküchenherd (Abb. 22), eine Bratpfanne, ein Bratofen, ein Kartoffeldämpfer, ein Grill und ein Wärmeschrank dienen zu Koch- und Bratzwecken. Ergänzt wird diese Anlage durch acht verschieden grosse Kippkessel (Abb. 21) mit einem Fas-
