**Zeitschrift:** Schweizerische Bauzeitung

**Artikel:** Hotel und Restaurant Seidenhof in Zürich: Architekten E. & B. Witschi,

# Hotel und Restaurant Seidenhof in Zürich

Architekten E. & B. WITSCHI, Zürich

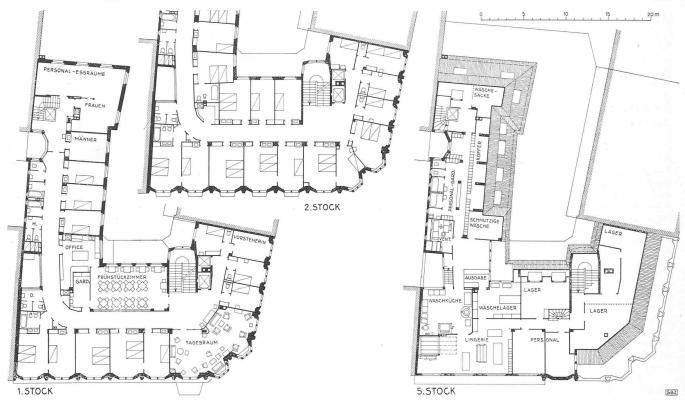
Abb. 4 bis 6. Grundrisse der Obergeschosse des umgebauten Hotel Seidenhof (Erdgeschoss siehe Seite 279). — Masstab 1:400

Vollständig neu ist der Ausbau des 5. Stocks zur Wäscherei. Die schmutzige Wäsche gelangt im Sinne des Einbahnverkehrs durch die Waschküche in die «Lingerie» (Abb. 6), wo ein Kulissentrockenapparat und eine elektrisch geheizte Mange stehen und die Wäsche gebügelt wird, hierauf weiter ins «Wäschelager», wo auch geflickt wird, zurück zur «Ausgabe». Ebenfalls im 5. Stock hat das weibliche, auswärts nende Personal (das bis zu 50 Personen umfasst) seine Garderobe mit Fusswaschund Badegelegenheit. Für weniger zahlreiche das männliche Personal befinden sich die Garderoben und Douchen im Keller (Abb. 25, Seite 281).

Das Dienst-Treppenhaus (auf den Grundrissen links oben) verbindet die Garderobe des weiblichen Personals im 5. Stock (Abb. 6) mit seinen Arbeitsplätzen in den unteren Geschossen. Alle Räume an diesem Dienst-Treppenhaus sind für interne Zwecke bestimmt (Wohnraum der Vorsteherin, Schlafräume usw.), weshalb auch auf jedem Stockwerk ein Abschluss gegen den Hotelgang eingebaut ist, dessen Türe normalerweise verschlossen bleibt. Im ersten Stock finden sich in diesem Flügel die Essräume des Personals, in vorbildlicher Lage (vgl. früher im Keller, Abb. 16), im Erdgeschoss die Bureaux der Verwaltung. Der Weg, den

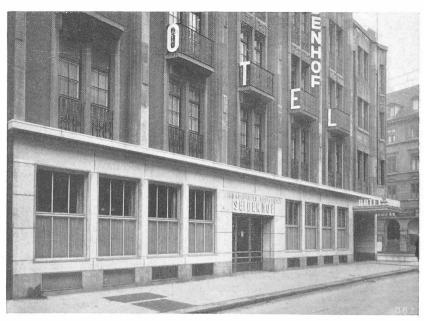
Abb. 1. Hotel Seidenhof: Mitte Eingang zum Restaurant, hinten Hoteleingang

Am Aeussern des Hauses (Abb. 1) hat nur das Erdgeschoss durch die neue Fensterteilung und Fassadenverkleidung aus Solothurner Kalkstein einen Die Hotelhalle an der Ecke des andern Aspekt erhalten. Baublocks im Erdgeschoss ist übersichtlicher gestaltet worden (Abb. 2, 3 und 18); aus dem blauen Marmor der Bodenplatten hat man ein schönes Material für die Verkleidung der Türgewände usw. gewonnen. Ausser dem Personen- hat auch ein Gepäcklift Raum gefunden. Im ersten Stock (Abb. 4) wurde ein schöner Aufenthaltsraum für die Hotelgäste (Abb. 7), sowie ein besonders heimeliges Frühstückzimmer (Abb. 8) geschaffen, durch das zugleich Licht auf den Gang fällt. Dieser Gang, der in allen Hotelgeschossen gleich verläuft, hat durch den Umbau eine geschmeidigere Krümmung erfahren, sodass sich der Verkehr reibungslos abwickelt. Zum Frühstückzimmer gehört ein Office, das durch Speisenaufzüge sowohl mit der Küche wie mit den oberen Geschossen verbunden ist.

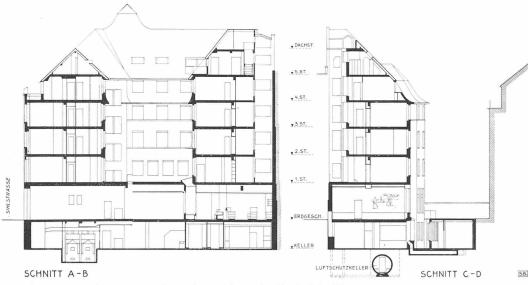
Abb. 9 und 10. Schnitte 1:400 durch das Hotel (vergl. Abb. 18, Seite 279)

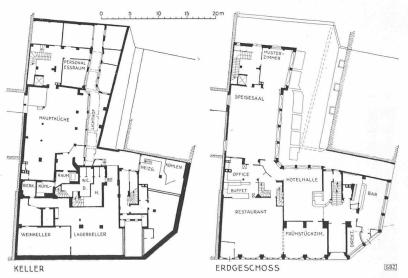
Abb. 16 und 17. Grundrisse des ehemaligen Cityhotels im Masstab 1:600 zum Vergleich mit Abb. 18 und 25

der Einbezug eines Hotels ins Bauprogramm aufgenommen worden war. Das Hotelbauverbot zwang dann aber dazu, auf einen Neubau zu verzichten und den Umbau des nahegelegenen ehemaligen Cityhotels an der Sihlstrasse (Abb. 1) in Angriff zu nehmen, das 1910 durch Arch. E. Hess erbaut worden war. Wie man aus dem Vergleich der frühern Grundrisse (Abb. 16 und 17, S. 278) mit dem heutigen ersieht, haben die Architekten in den für den Betrieb wichtigsten Geschossen, im Keller und im Erdgeschoss, ganz durchgreifende Veränderungen vorgenommen. Aber auch in den Obergeschossen des Hotels, sowie im Estrich, der die Wäscherei aufnimmt, sind überall grössere oder kleinere Aenderungen festzustellen, die aus dem heutigen «Seidenhof» einen Musterbetrieb gemacht haben.
