<b>Zeitschrift:</b>	Schweizerische Bauzeitung
<b>Herausgeber:</b>	Verlags-AG der akademischen technischen Vereine
<b>Band:</b>	121/122 (1943)
<b>Heft:</b>	22
<b>Artikel:</b>	Hotel und Restaurant Seidenhof in Zürich: Architekten E. & B. Witschi, Zürich
<b>Autor:</b>	[s.n.]
<b>DOI:</b>	<a href="https://doi.org/10.5169/seals-53221">https://doi.org/10.5169/seals-53221</a>

## Hotel und Restaurant Seidenhof in Zürich

Architekten E. & B. WITSCHI, Zürich

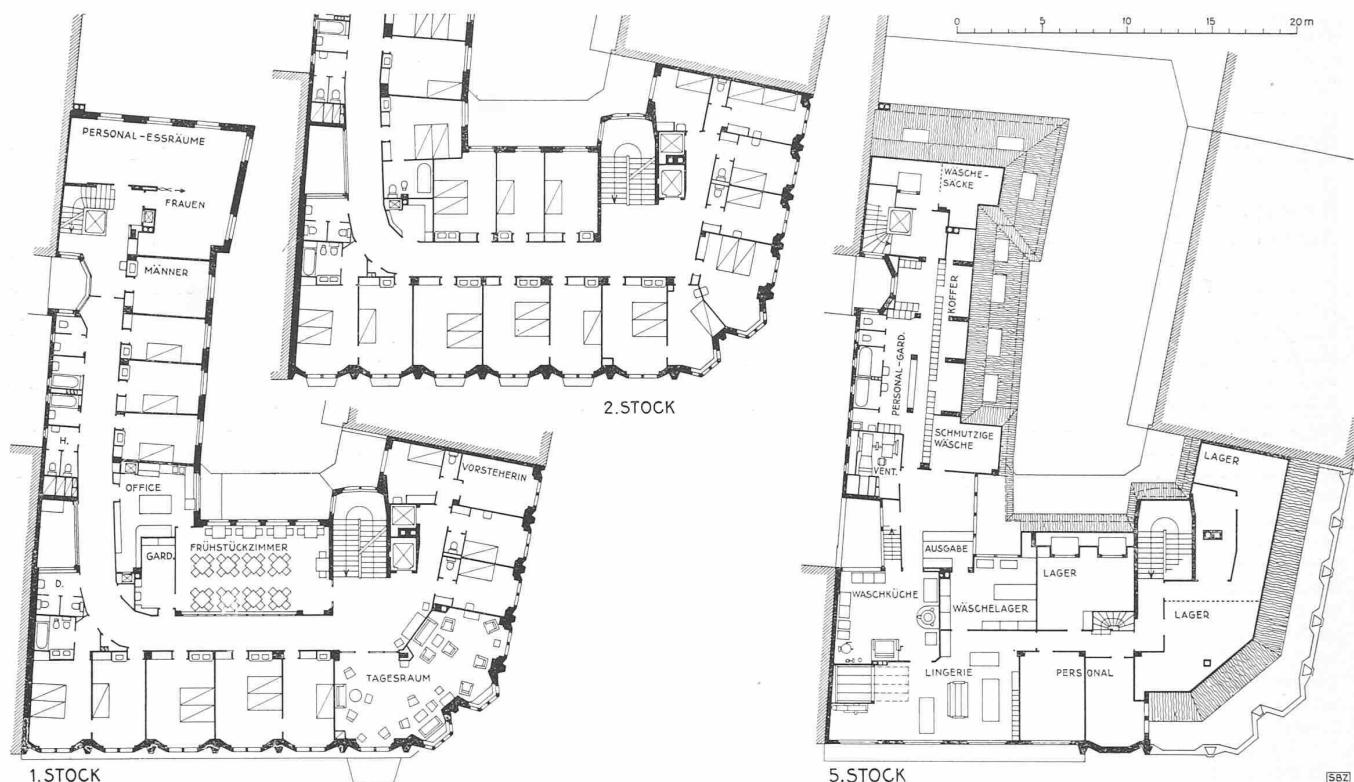
Abb. 4 bis 6. Grundrisse der Obergeschosse des umgebauten Hotel Seidenhof (Erdgeschoss siehe Seite 279). — Maßstab 1:400

Vollständig neu ist der Ausbau des 5. Stocks zur Wäscherei. Die schmutzige Wäsche gelangt im Sinne des Einbahnverkehrs durch die Waschküche in die «Lingerie» (Abb. 6), wo ein Kulissentrockenapparat und eine elektrisch geheizte Mange stehen und die Wäsche gebügelt wird, hierauf weiter ins «Wäschelager», wo auch geflickt wird, zurück zur «Ausgabe». Ebenfalls im 5. Stock hat das weibliche, auswärts wohnende Personal (das bis zu 50 Personen umfasst) seine Garderobe mit Fusswasch- und Badegelegenheit. Für das weniger zahlreiche männliche Personal befinden sich die Garderoben und Douchen im Keller (Abb. 25, Seite 281).

Das Dienst-Treppenhaus (auf den Grundrissen links oben) verbindet die Garderobe des weiblichen Personals im 5. Stock (Abb. 6) mit seinen Arbeitsplätzen in den unteren Geschossen. Alle Räume an diesem Dienst-Treppenhaus sind für interne Zwecke bestimmt (Wohnraum der Vorsteherin, Schlafräume usw.), weshalb auch auf jedem Stockwerk ein Abschluss gegen den Hotelgang eingebaut ist, dessen Türe normalerweise verschlossen bleibt. Im ersten Stock finden sich in diesem Flügel die Essräume des Personals, in vorbildlicher Lage (vgl. früher im Keller, Abb. 16), im Erdgeschoss die Bureaux der Verwaltung. Der Weg, den

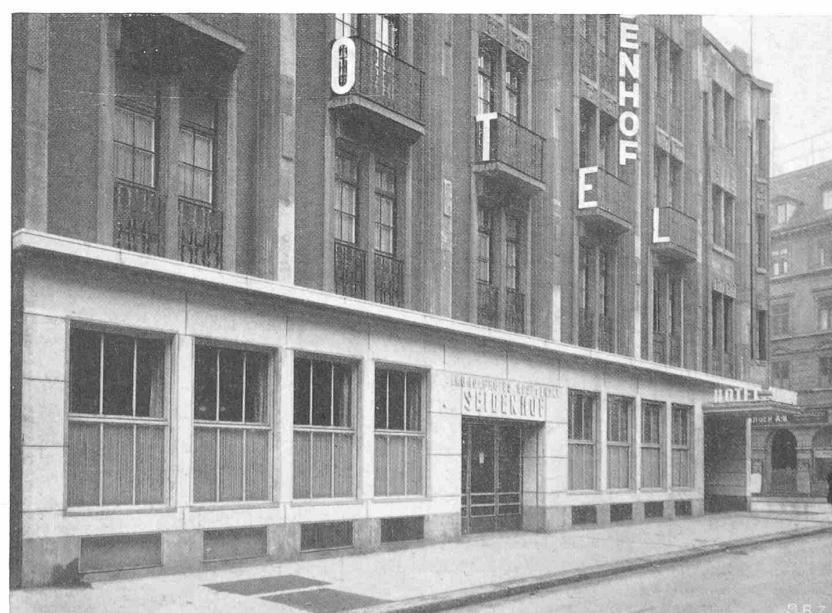
Abb. 1. Hotel Seidenhof: Mitte Eingang zum Restaurant, hinten Hoteleingang

Am Außenseiten des Hauses (Abb. 1) hat nur das Erdgeschoss durch die neue Fenstererteilung

und Fassadenverkleidung aus Solothurner Kalkstein einen andern Aspekt erhalten. Die Hotelhalle an der Ecke des Baublocks im Erdgeschoss ist übersichtlicher gestaltet worden (Abb. 2, 3 und 18); aus dem blauen Marmor der Bodenplatten hat man ein schönes Material für die Verkleidung der Türgewände usw. gewonnen. Ausser dem Personen- hat auch ein Gepäcklift Raum gefunden. Im ersten Stock (Abb. 4) wurde ein schöner Aufenthaltsraum für die Hotelgäste (Abb. 7), sowie ein besonders heimeliges Frühstückszimmer (Abb. 8) geschaffen, durch das zugleich Licht auf den Gang fällt. Dieser Gang, der in allen Hotelgeschossen gleich verläuft, hat durch den Umbau eine geschmeidigere Krümmung erfahren, sodass sich der Verkehr reibungslos abwickelt. Zum Frühstückszimmer gehört ein Office, das durch Speisenaufzüge sowohl mit der Küche wie mit den oberen Geschossen verbunden ist.

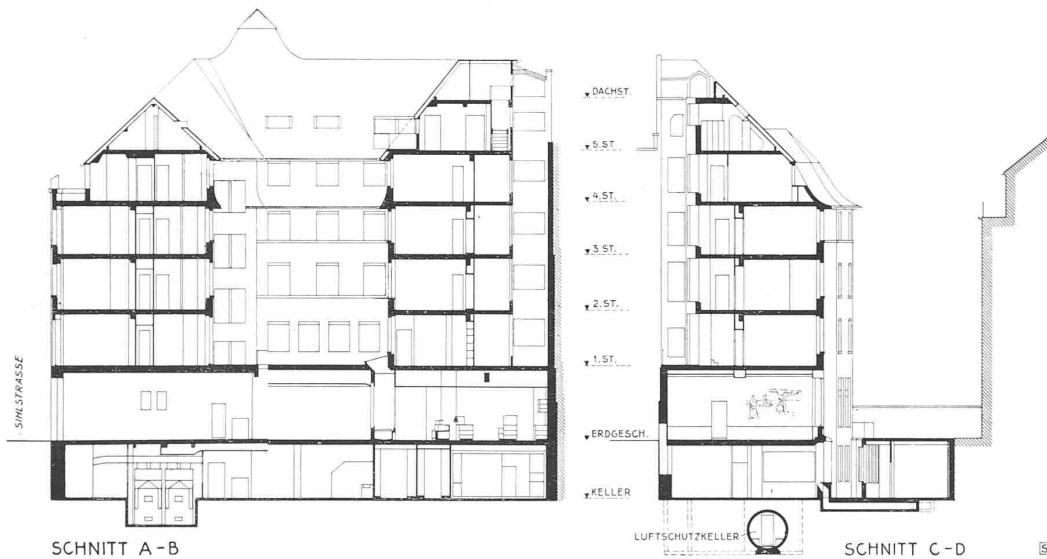
SCHNITT A-B

Abb. 9 und 10. Schnitte 1:400 durch das Hotel (vergl. Abb. 18, Seite 279)

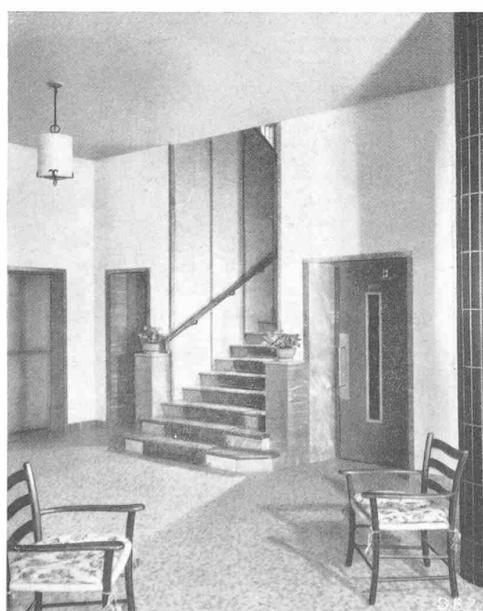
Abb. 2

Die Hotelhalle im Erdgeschoss (vergl. Abb. 18)

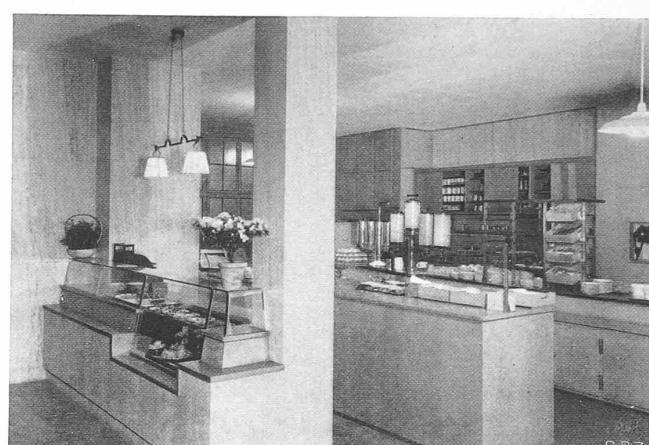
Abb. 12. Buffetraum rechts neben den Telephonkabinen. Vorn Patisserie, hinten Speisenausgabe.

Ganz durchgreifend ist das *Restaurant* umgebaut worden. Grundsätzlich beibehalten blieb nur der grosse Saal, der aber auch neu ausgestaltet wurde. Abb. 18 orientiert über die heutige Anordnung der Räume im Erdgeschoss, die alle auf einen gemeinsamen Verkehrsraum münden. An diesem nicht allzubreiten, überdies noch mit den Abgangstüren zu den W.C. im Keller belasteten Zentralraum liegt auch das Speisenausgabe-Buffet. Besonders der linke Teil dieses Buffet, der zur Abgabe des gebrauchten Geschirrs dient, wo der meiste Lärm erzeugt wird, ist geschickt abgeschirmt durch den Telefonkabinenbau (Abb. 11), während der rechte Teil mit den leckeren frischen Platten offensichtlich ist (Abb. 12). Das rd. 9,5 m lange Buffet enthält nebst der Rückgabestelle für das schmutzige Geschirr Tassen- und

Tellerwärmere, zwei eingebaute, geheizte Suppentöpfe und zwei Kaffeemaschinen, sowie Kühlchränke, Eiskonservator und Süßmost-Ausschank. Damit der Lärm des Buffetbetriebes möglichst gedämpft wird, ist alles aus Holz ausgeführt und sind Wände und Decke des Raumes mit Cellotex verkleidet. Den Abschluss des Buffetraums gegen den Verkehrsraum bildet ein Patisserie-Verkaufstand mit verglaster Kühlvitrine für hors d'oeuvres usw. (Abb. 12).

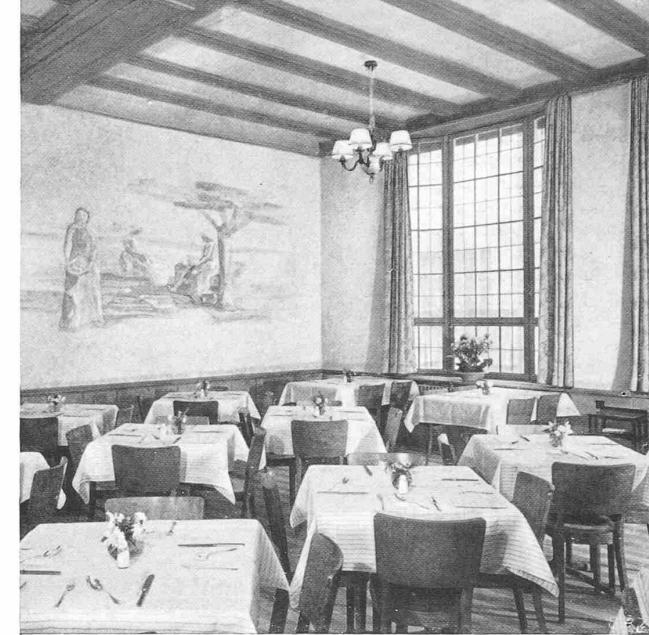
Abb. 14. Wandbild von A. Leuthold im grossen Saal

Mit seinem Bild «Ernte» im grossen Saal (Abb. 14) wollte A. Leuthold dem Lärm des Speisesaalbetriebes ein ruhiges und beruhigendes Element entgegenstellen, sowie räumlich die Wand zurückversetzen, einen Ausblick schaffen, damit der Eintretende nicht an eine harte Wand prallen soll. Zur Technik sagt der Künstler: «Es war zeitlich unmöglich, auf der jungen, eben aufgetragenen Kalk-Putzwand ein «Fresco buono» zu erstellen. Ich malte das Bild auf mit reinem Kalkwasser genässtem Wandgrund technisch rein als «Fresco secco». Die langsame Austrocknung

veranlasste die einwandfreie Ausblühung des Kalk-Pigmentes und damit saubere Abbindung und Erhärtung der Haut. Die Raumfeuchtigkeit verbessert stets noch den Zustand. Die Farbe ist fast transparent aufgetragen und übermalt.» Die Längswand des Saals beleben kleine Aquarelle, ebenfalls von Leuthold.

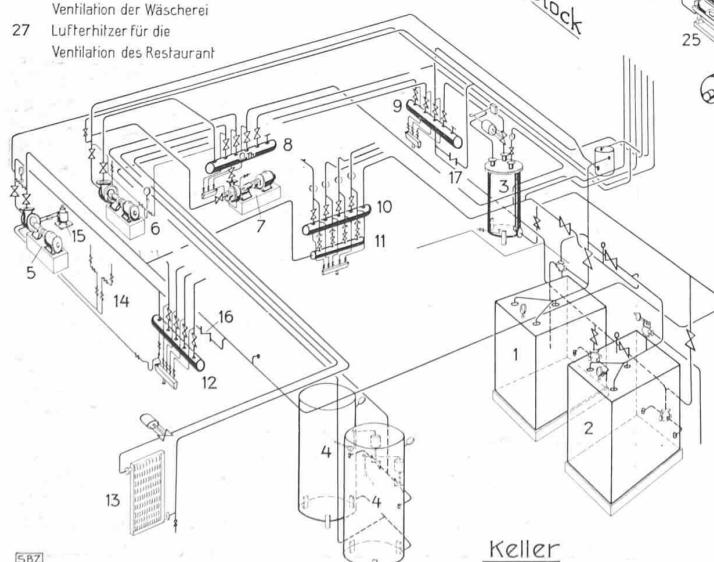
- 18 u. 19 Verteiler für Heisswasser
- 20 Ausdehnungsgefäß für Raumheizung
- 21 Ausdehnungsgefäß für Heisswasser
- 22 Warmwasserspeicher für die Wäscherei
- 23 Bäucheckessel
- 24 Luftheritzer für den Wäschetrocken-Apparat
- 25 Waschmaschine
- 26 Luftheritzer für die Ventilation der Wäscherei
- 27 Luftheritzer für die Ventilation des Restaurant

Abb. 24. Schema der Sulzer-Wärmeversorgungsanlage im Hotel Seidenhof, Zürich

- 1 Kessel für Heisswasserbetrieb 135°
- 2 Kessel für Raumheizung
- 3 Heisswasser-Umformer für Raumheizung
- 4 Warmwasserspeicher mit je 1500 l Inhalt
- 5 Umwälzpumpe für Raumheizung
- 6 u. 7 Umwälzpumpen für Heisswasser
- 8 u. 9 Verteiler für Heisswasser
- 10-12 Verteiler für Raumheizung
- 13 Luftheritzer für die Ventilation der Küche
- 14 Haupfüllhähne
- 15 Einfüllgefäß für Wasserenthärtung
- 16 u. 17 Automatische Umschaltklappen

Über die Disposition der Wärmeverteilungsanlage gibt das Schema Abb. 24 Aufschluss. Selbstverständlich sind alle erforderlichen Gruppenunterteilungen für Heisswasser- und Raumheizung und die notwendigen automatischen Regulierapparate vorhanden, Abb. 20 zeigt, wie sie z. T. auf engstem Raum sauber

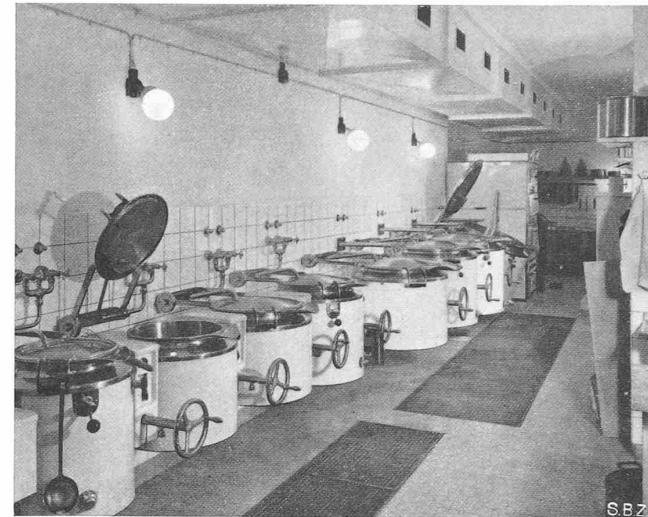
Abb. 21. Die Kippkessel-Batterie in der Hauptküche

Die Küchenräume befinden sich im Keller (Abb. 25), erhalten aber durch einen offenen Lichtschacht (Abb. 26) reichlich Tageslicht und Luft. Die ganze Küchenanlage ist neu eingerichtet und ausschliesslich auf elektrische Energie als Wärmespender eingestellt. Ein Grossküchenherd (Abb. 22), eine Bratpfanne, ein Bratofen, ein Kartoffeldämpfer, ein Grill und ein Wärmeschrank dienen zu Koch- und Bratzwecken. Ergänzt wird diese Anlage durch acht verschiedene grosse Kippkessel (Abb. 21) mit einem Fas-

sungsvermögen von total 742 l. Diese Kippkessel wurden zum grössten Teil mit Elektroden-Niederdruckdampfheizung versehen und sie bewähren sich gut, denn ihre Heizleistung ist gross, die Kochzeit verkürzt und der Energieverbrauch sparsam. Als Neuerung ist zu erwähnen, dass die Zuleitung von Kalt- und Warmwasser durch Rohre geschieht, die in die Deckel eingebaut sind, sodass der Wassereinlauf bei jeder beliebigen Stellung des Deckels vorgenommen werden kann.

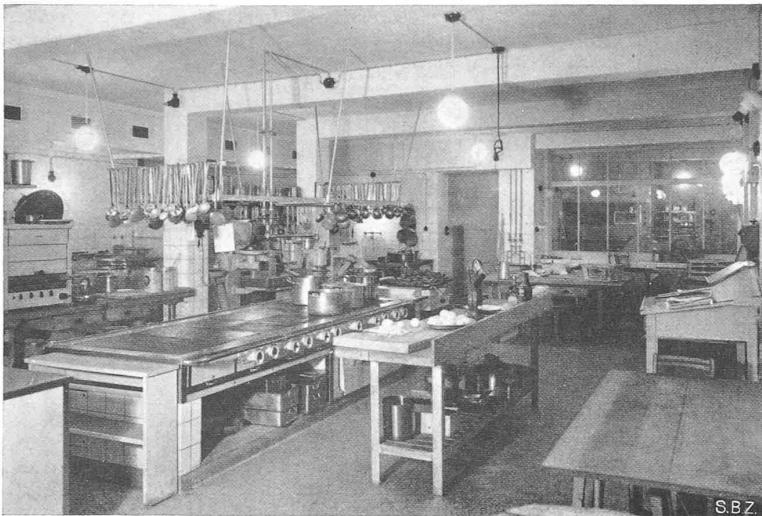
Abb. 22. Hauptküche

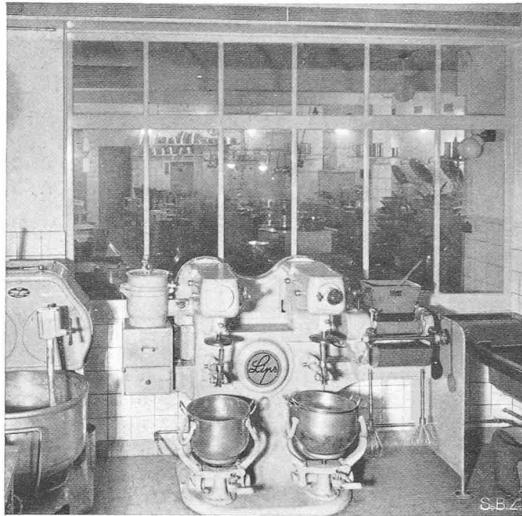
Abb. 23. Backküche

Die Backküche (Abb. 23) besitzt einen leistungsfähigen Konditoreiofen, eigene Konditoreimaschinen und Kühlanlagen. Sehenswert ist auch die Abwaschküche mit ihrer Tornado- und zwei Crescentmaschinen, die die Unmenge von schmutzigem Geschirr spielend bewältigen.

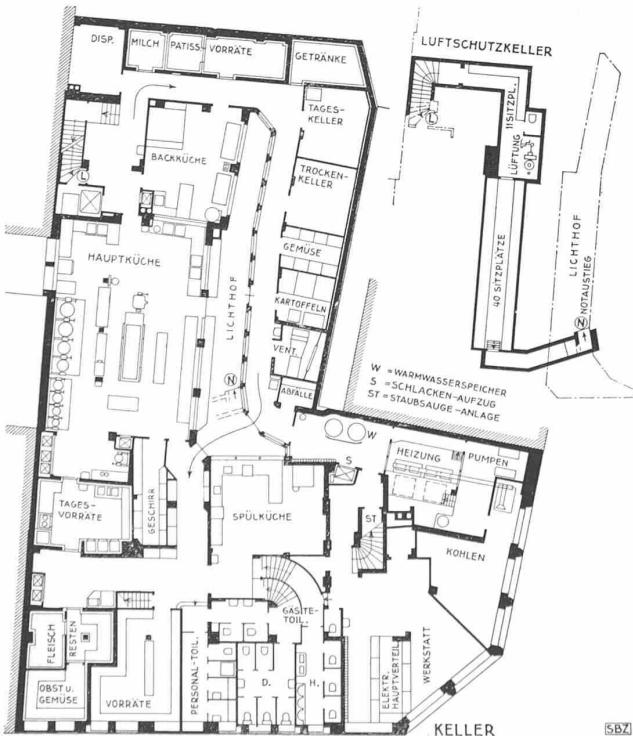
Abb. 25. Grundriss Kellergeschoß, 1 : 400

das Personal im Keller zurücklegt, ist in Abb. 25 durch Pfeile bezeichnet: man ersieht daraus, dass die Küche umgangen wird. Der Kellergang am schmalen Lichtschacht des Hofes (Abb. 26) ist taghell. Besonders zu erwähnen ist noch der Luftschutzkeller (Abb. 25), der ebenfalls am Dienst-Treppenhaus, jedoch noch um einen Stock tiefer, angeschlossen ist. — Besondere Schwierigkeiten verursachte die Abwasserkanalisation des ganzen Hauses mit neuem, tiefer gelegtem Sammler.

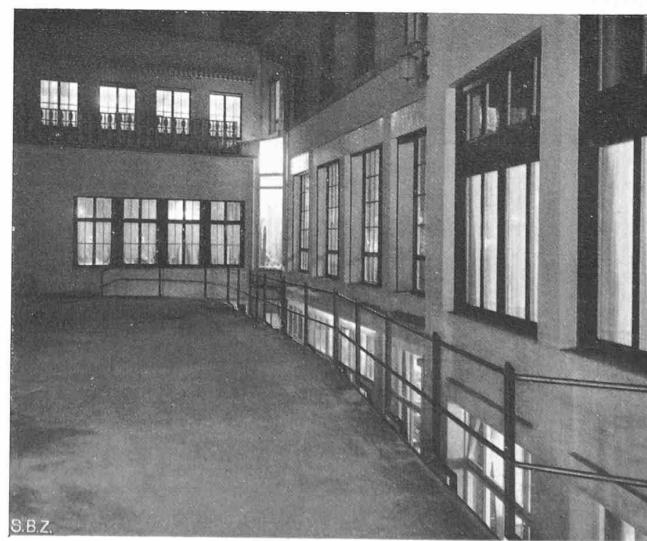
Abb. 26. Der Hof, rechts Lichtschacht des Kellergeschossses
