# Hotel und Restaurant Seidenhof in Zürich: Architekten E. & B. Witschi, Zürich

## Hotel und Restaurant Seidenhof in Zürich

Architekten E. & B. WITSCHI, Zürich

## Hotel und Restaurant Seidenhof in Zürich. Umgebaut durch die Architekten E. &amp; B. Witschi in Zürich

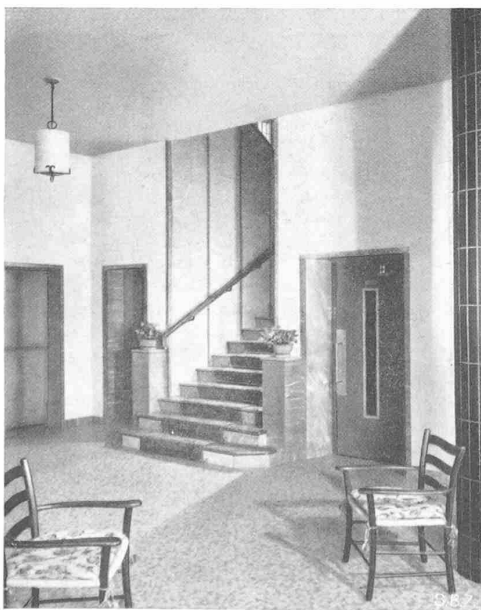
Abb. 2 Die Hotelhalle im Erdgeschoss (vergl. Abb. 18)

und Fassadenverkleidung aus Solothurner Kalkstein einen andern Aspekt erhalten. Die Hotelhalle an der Ecke des Baublocks im Erdgeschoss ist übersichtlicher gestaltet worden (Abb. 2, 3 und 18); aus dem blauen Marmor der Bodenplatten hat man ein schönes Material für die Verkleidung der Türgehänge usw. gewonnen. Ausser dem Personen- hat auch ein Gepäckkluft Raum gefunden. Im ersten Stock (Abb. 4) wurde ein schöner Aufenthaltsraum für die Hotelgäste (Abb. 7), sowie ein besonders heimeliges Frühstückszimmer (Abb. 8) geschaffen, durch das zugleich Licht auf den Gang fällt. Dieser Gang, der in allen Hotelgeschossen gleich verläuft, hat durch den Umbau eine geschmeidigere Krümmung erfahren, sodass sich der Verkehr reibungslos abwickelt. Zum Frühstückszimmer gehört ein Office, das durch Speisenaufzüge sowohl mit der Küche wie mit den oberen Geschossen verbunden ist.

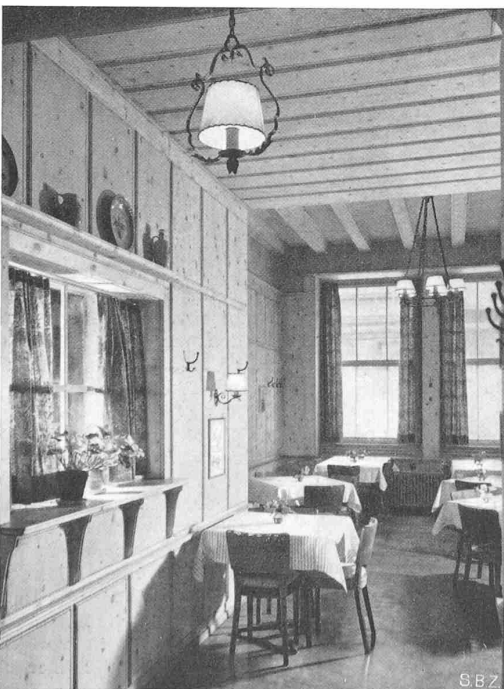
Abb. 15. Durchblick aus dem Nussbaumzimmer in die Arvenstube; links Innenfenster gegen die Hotelhalle

Ein sehr schönes Blumenfenster gibt dem Verkehrsraum Licht und frohe Stimmung; es ist auch bei künstlicher Beleuchtung sehr wirkungsvoll. Damit es aber nicht als selbständiges Element zu viel Unruhe in das kleine Nussbaumzimmer bringt, sind seine Scheiben gegen dieses gleich behandelt wie dessen Hofenster (Abb. 19). Jeder der vier verschiedenen Gasträume, die zusammen 280 Gästen Platz bieten, ist auf eigene Art behandelt; wir haben sie in Abb. 18 nach dem verwendeten Holz bezeichnet. Durch diese Individualisierung haben die Architekten jedem Raum seinen eigenen, klar definierten Charakter verliehen und doch die Gefahr des heute grassierenden Attrappen-Kitsches vermieden, wie aus den Abbildungen 13 bis 15 und 19 ersichtlich ist.

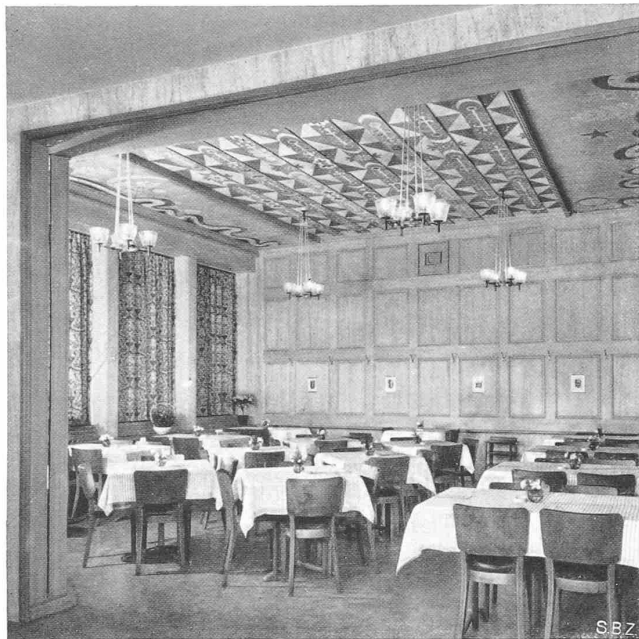
Abb. 13. Tannenstube mit frisch-farbiger Holzdecke
