**Artikel:** Wiederherstellung der abgebrannten Kirche in Thalwil  
**Autor:** [s.n.]  
**DOI:** <https://doi.org/10.5169/seals-53993>

## Wiederherstellung der abgebrannten Kirche in Thalwil

Architekten MÜLLER & FREYTAG, Thalwil-Zürich

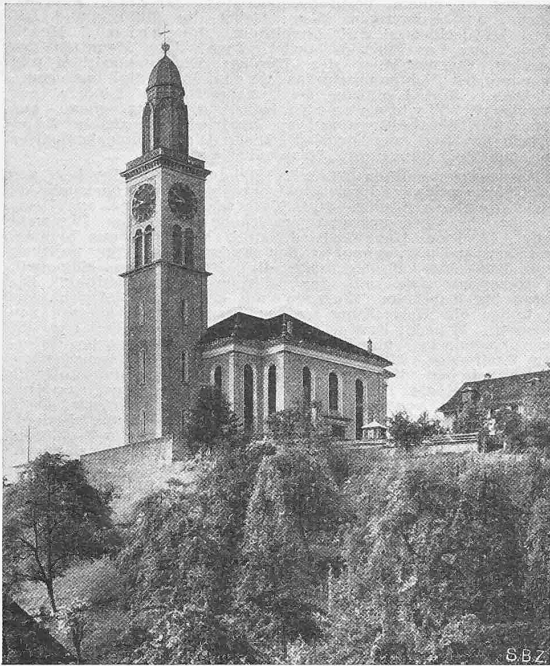
Am 19. Mai letzten Jahres ist bei Flickarbeiten am Turmhelm der Thalwiler Kirche Feuer ausgebrochen, das auch auf das Kirchenschiff übergriff und es bis auf die Aussenmauern eingäschert hat; der Turm blieb stehen bis auf die Höhe des Hauptgesimses über den Zifferblättern (Abb. 1), doch ist sein Mauerwerk nur noch bis zur Höhe des untern Gesimses brauchbar (vergl. Abb. 5). Die Frage, ob ein Neubau errichtet oder der alte Bau wiederhergestellt werden soll, hat die Gemeinde zugunsten der zweitgenannten Lösung entschieden. Sie war dabei geleitet von einem Gutachten der Experten Dr. Peter Meyer, Stadtbaumeister A. H. Steiner (Zürich) und Arch. Dr. H. Fietz (Zollikon), das in den wichtigsten Abschnitten folgendes sagte:

Abb. 1. Kirche Thalwil, erbaut 1845, aus Norden

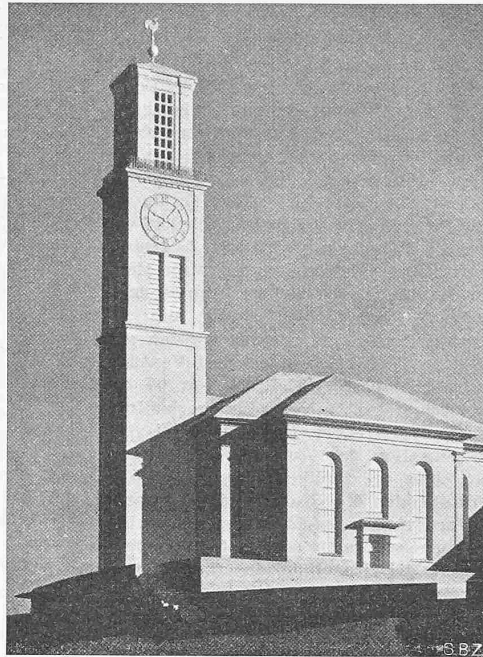
Abb. 6. Entsprechende Modellansicht

eine kräftiger wirkende Bekrönung ersetzt, was zweifellos eine wesentliche Verbesserung des Gesamtbildes bedeutet.

Für den Turm (Abb. 6) ist nach eingehenden Studien am Modell und unter Beziehung von Entwürfen der Architekten Gebrüder Pfister in Zürich, sowie nach Prüfung verschiedener Vorschläge, die in dankenswerter Weise von Gemeindegliedern gemacht wurden, eine Lösung gefunden worden, die im Grossen sowohl die Dreiteiligkeit<sup>1)</sup>, wie auch die Höhe des alten Turmes bis zum Hauptgesims beibehält, zugleich aber die alte, in der Diagonalansicht zu dünn wirkende Achteck-Bekrönung durch

<sup>1)</sup> Wie man sieht, entspricht die Gliederung des Turmes den Proportionen des goldenen Schnitts.

entspricht so sehr unserem heutigen Empfinden, dass sie grundsätzlich nicht umstritten war; die studierten Varianten bezogen sich nur auf Bemessung und Ausgestaltung des Aufsatzes, während kaum jemand die gotische Grossmünster-Kuppel wieder hergestellt, oder gar einen Spitzhelm aufgesetzt haben wollte. Vor hundert Jahren war es noch anders: wie H. Fietz in den «Kunstdenkmälern des Kantons Zürich» berichtet, schlug der Experte Ferd. Stadler einen achtsseitigen Spitzhelm vor, wie er ihm ähnlich 1838 über der Galerie des Turms von Stäfa und 1853 auf dem Turm von Cham errichtet hat. Die Thalwiler Projektverfasser von 1844 drangen aber mit ihrem Kuppelanschlag durch, zu dessen Gunsten namentlich die kleinern Unterhaltskosten ins Feld geführt wurden.
