Artikel: Wiederherstellung der abgebrannten Kirche in Thalwil
Autor: [s.n.]
DOI: <https://doi.org/10.5169/seals-53993>

Wiederherstellung der abgebrannten Kirche in Thalwil

Architekten MÜLLER & FREYTAG, Thalwil-Zürich

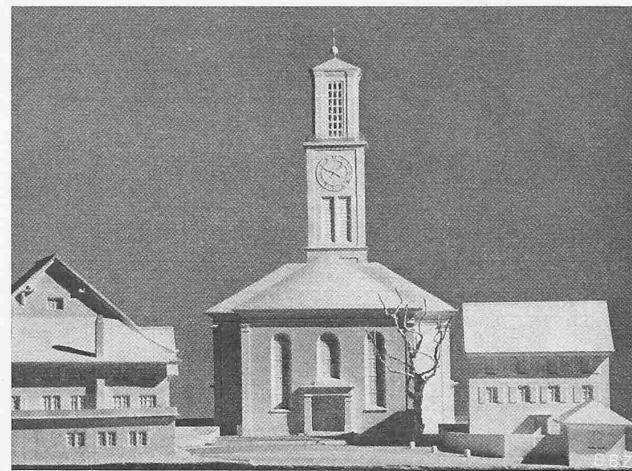
Abb. 2. Modellbild aus Südwest, vom Dorfplatz aus

Dem alten Bau gegenüber wird sich der Neubau durch eine Reihe von Verbesserungen unterscheiden. Das Kirchenschiff wird bergseits gegen den Platz hin um 4,20 m verlängert (Abb. 2 und 3). Das ermöglicht

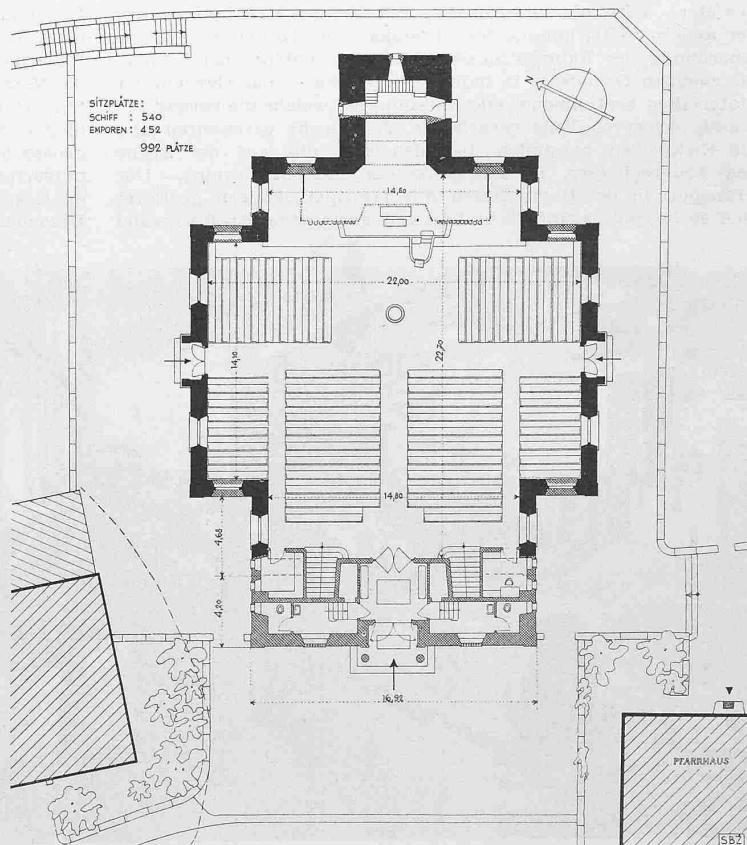
Abb. 3. Grundriss 1:400. Schwarz = bestehend, eng schraffiert = neu

Es ist vorgesehen, die Fenster in der Stirnseite des Langhauses, sowie diejenigen gleicher Richtung in den Kreuzflügeln (Abb. 3) zu schliessen, wodurch die lästige Blendung vermieden wird, ohne dass die Helligkeit des Raumes darunter leidet.

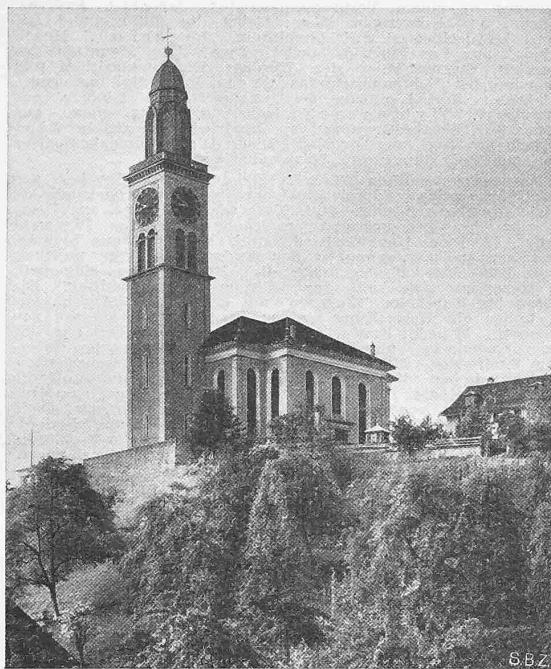
Abb. 1. Kirche Thalwil, erbaut 1845, aus Norden

Am 19. Mai letzten Jahres ist bei Flickarbeiten am Turmhelm der Thalwiler Kirche Feuer ausgebrochen, das auch auf das Kirchenschiff übergriff und es bis auf die Außenmauern eingeäschert hat; der Turm blieb stehen bis auf die Höhe des Hauptgesimses über den Zifferblättern (Abb. 1), doch ist sein Mauerwerk nur noch bis zur Höhe des untern Gesimses brauchbar (vergl. Abb. 5). Die Frage, ob ein Neubau errichtet oder der alte Bau wiederhergestellt werden soll, hat die Gemeinde zugunsten der zweitgenannten Lösung entschieden. Sie war dabei geleitet von einem Gutachten der Experten Dr. Peter Meyer, Stadtbaurat A. H. Steiner (Zürich) und Arch. Dr. H. Fietz (Zollikon), das in den wichtigsten Abschnitten folgendes sagte:

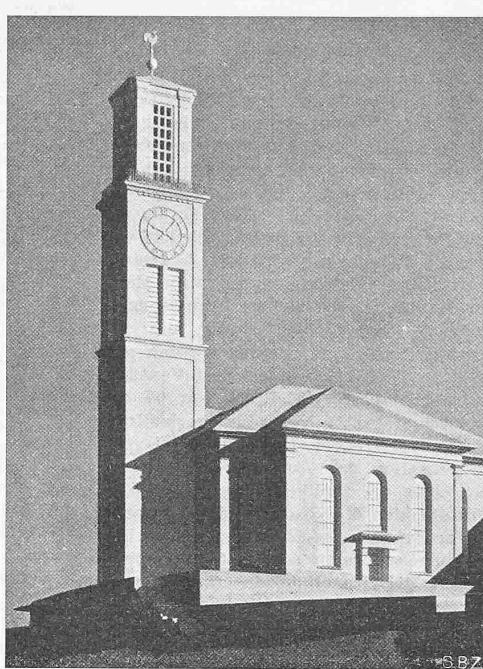
Abb. 6. Entsprechende Modellansicht

Für den Turm (Abb. 6) ist nach eingehenden Studien am Modell und unter Beziehung von Entwürfen der Architekten Gebrüder Pfister in Zürich, sowie nach Prüfung verschiedener Vorschläge, die in dankenswerter Weise von Gemeindegliedern gemacht wurden, eine Lösung gefunden worden, die im Grossen sowohl die Dreiteiligkeit¹⁾, wie auch die Höhe des alten Turmes bis zum Hauptgesims beibehält, zugleich aber die alte, in der Diagonalansicht zu dünn wirkende Achteck-Bekrönung durch

eine kräftiger wirkende Bekrönung ersetzt, was zweifellos eine wesentliche Verbesserung des Gesamtbildes bedeutet.

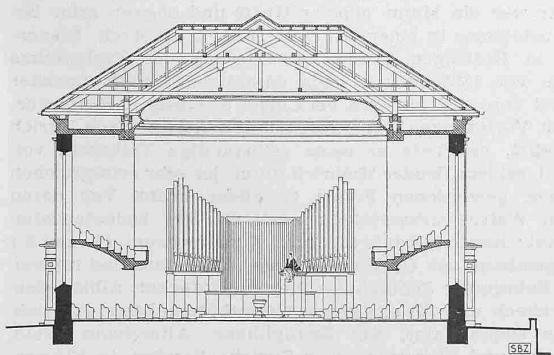
Abb. 4. Querschnitt

Masstab 1:400

Entwurf der Architekten MÜLLER & FREYTAG zum Wiederaufbau der Kirche Thalwil. Schwarz = bestehend, schraffiert = neu

Das am schwersten zu lösende Problem ist die Anordnung der Orgel (Abb. 4), weil hier zwei sich widersprechende Wünsche in Einklang gebracht werden müssen. Vom rein kirchlichen Standpunkt betrachtet ist die Orgel ein Begleitinstrument, das auch in der äusseren Erscheinung nicht zu stark vorherrschen
