# Verein Schweiz. Maschinenindustrieller VSM: aus dem 60. Jahresbericht, über das Jahr 1943

## Wohnsiedlung «Sunnige Hof» für kinderreiche Familien in Zürich-Schwamendingen

Von Architekt K. KÜNDIG, Zürich

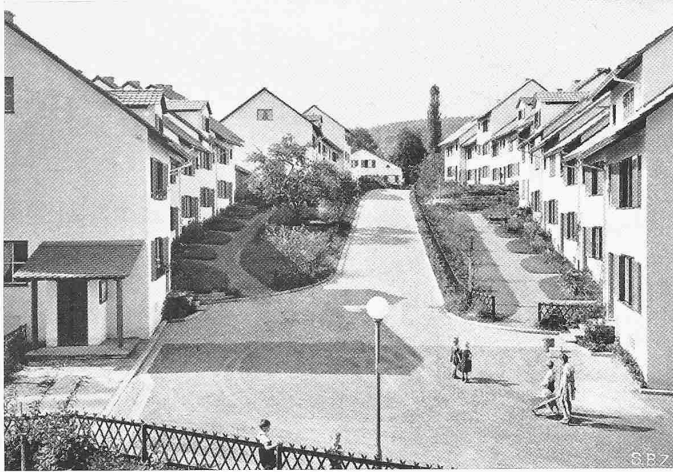
Abb. 4. Hauptstrasse, steigt mit 12% gegen Süden
