**Zeitschrift:** Schweizerische Bauzeitung

**Artikel:** Fortschritte im Kanal-, Schleusen- und Hebewerkbau

# Das Ritterhaus in Bubikon (Kt. Zürich)

## Aus dem renovierten Ritterhaus Bubikon

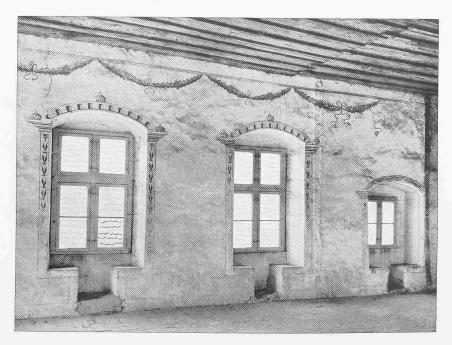
Abb. 12. Rittersaal,  $16\times 8$  m, tiefe Fensternischen mit aufgemalter architektonischer Umrahmung in Grau, datiert 1548. Längs der Bretterdecke ein Fries von Girlanden

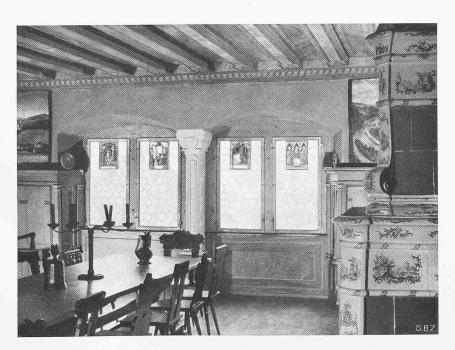
Abb. 16. Komtursaal im 2. Obergeschoss der Komturei, mit gotischen und Renaissance-Fenstersäulen (Details Abb. 13 u. 15) von 1570. Auf den Wandstreifen über dem Getäfer mit kanelierten Pilastern Wandmalereien von 1739
