Artikel: Gemeinde-Wohnbauten der Stadt Bern auf dem Stapfenacker in

Gemeinde-Wohnbauten der Stadt Bern auf dem Stapfenacker in Bümpliz

Arch. ERNST INDERMÜHLE, BRACHER & FREY, HANS REINHARD

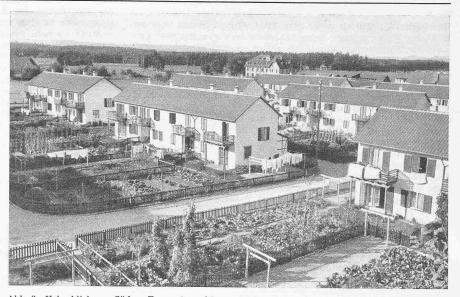
Abb. 2. Ueberblick aus Süden, Typen A, rechts am Bildrand Typ B (Grundriss davon Seite 31)
