**Artikel:** Berghang-Entwässerung: Bericht über eine Exkursion  
**Autor:** Staudacher, E.  
**DOI:** <https://doi.org/10.5169/seals-83747>

## Berghang-Entwässerung

Bericht über eine Exkursion

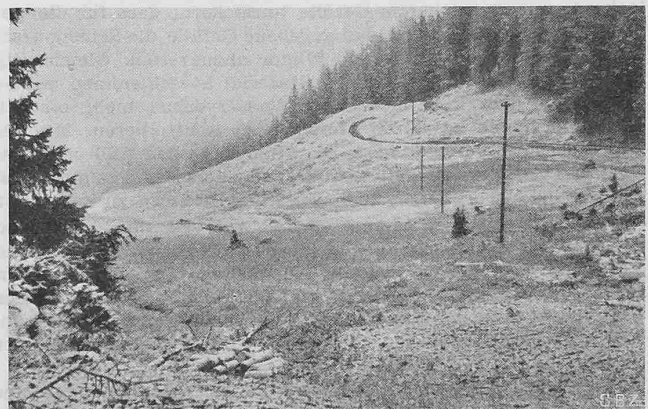
Abb. 1. Vermoortes Wiesland am Westhang ob Klosters (die Vermoorungsflächen entsprechen den dunklen Stellen). Aufnahme 5. Okt. 1945

Am zweiten Tag bot der in Bewegung befindliche Westhang ob Klosters Gelegenheit, die Auswirkung dieser Erscheinung auf Kunstbauten festzustellen. Weiter oben konnten ausgedehnte Vermoorungsflächen (Abb. 1) und ausgeführte Entwässerungen im Drostobel besichtigt werden. Auf der Serneuser Schwendi war der Anriss sichtbar, der das Serneus bedrohende Rutschgebiet an dieser Stelle nach oben begrenzt und wo infolge der
