**Artikel:** Neuzeitliche Holzkonstruktionen bei den Schweizerischen Bundesbahnen  
**Autor:** Wichser, O.  
**DOI:** <https://doi.org/10.5169/seals-83785>

## Neuzeitliche Holzkonstruktionen bei den Schweizerischen Bundesbahnen (Fortsetzung von S. 36)

Von Dipl. Ing. O. WICHSEK,  
Sektionschef für Brückenbau, SBB Kreis II, Luzern

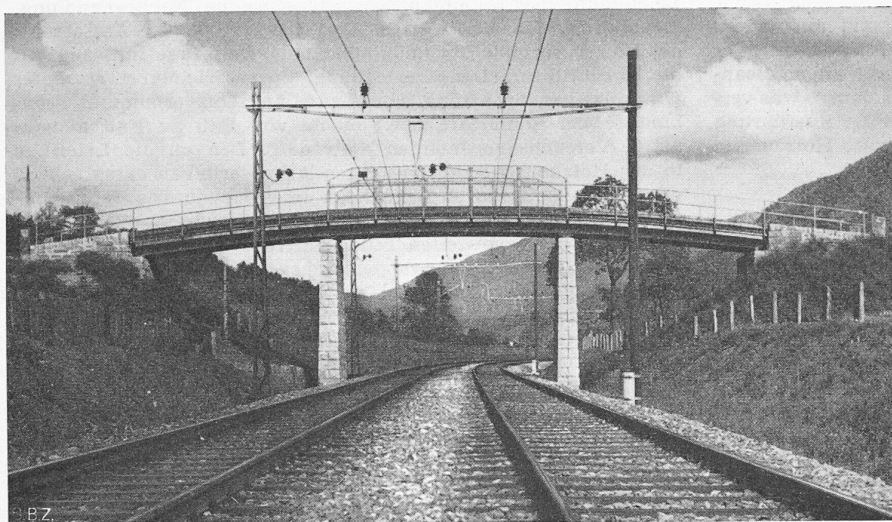
Bild 27. Strassenüberführung bei Km. 167,520 Rivera-Taverne

Die Bilder 27 u. 28 zeigen die fertigen Bauwerke, die sich sehr gut in die Landschaft einfügen. Die Projekte und Ausführungspläne erstellte die Sektion für Brückenbau beim Kreis II der SBB, die Ausführung der gesamten Holzkonstruktion war der Unternehmung Fietz & Leutold AG. in Zürich übertragen. Die Ausführungskosten für beide Bauwerke können der Zusammenstellung V entnommen werden, die auch Angaben über die wichtigsten Ausmasse enthält.
