Zeitschrift: Schweizerische Bauzeitung
Herausgeber: Verlags-AG der akademischen technischen Vereine
Band: 66 (1948)
Heft: 23

Artikel: II. Die Instandstellung der Barker-Staumauer
Autor: [s.n.]
DOI: <https://doi.org/10.5169/seals-56729>

II. Die Instandstellung der Barker-Staumauer

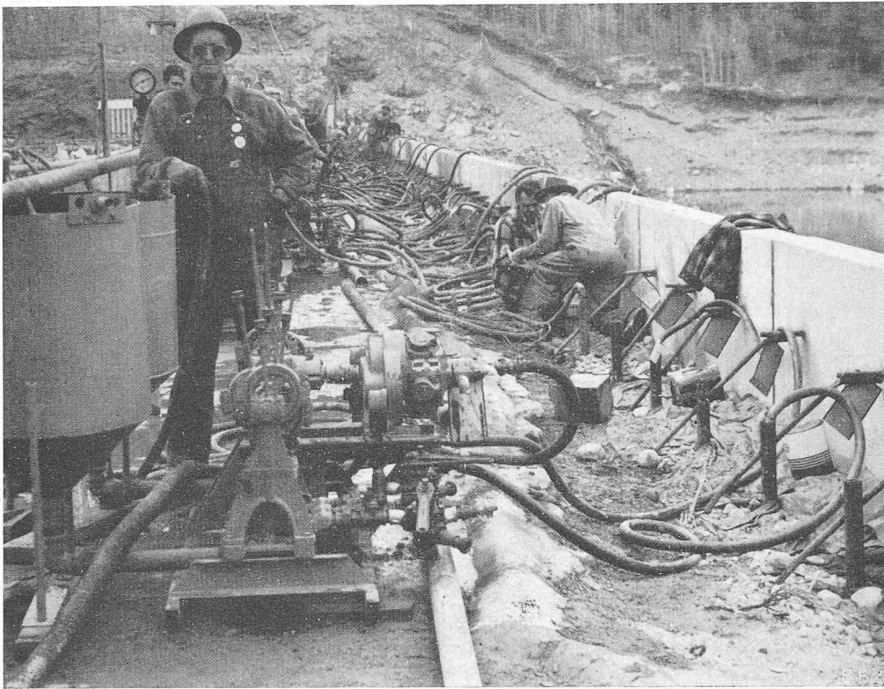
Bild 5. Mauerkrone während des Einfüllens des Mörtels. Links Zwischenbehälter für Mörtel, darüber Mörtelzubringerleitung, daneben Mörtelpumpe mit Druckluftmotor für den Antrieb, darunter Anschlussstutzen für die Schläuche. Rechts: Enden der vertikalen 2" Mörtel-Einfüllrohre mit hineingesteckten Schläuchen, dazwischen Inspektionsrohre

Der Mörtel wurde am nördlichen Ende der Staumauer aufbereitet und durch eine Pumpanlage in eine Hauptverteilung von 3" Ø gefördert, die längs der Krone über die ganze Länge des Damms verlegt war. Dort schloss eine Rückleitung nach dem Mörtelspeicherbehälter an, die mit Entnahmestutzen versehen war. An diesen konnte Mörtel in kleine Zwischenbehälter abgefüllt werden, von denen Verteilpumpen, die mit Druckluft arbeiteten, den Mörtel absogen und über Schläuche in die vertikalen, geschlitzten Einfüllrohre förderten, die vorher in die Kiesfüllung eingebaut worden waren. Anfänglich liess man die Schläuche bis auf den Grund der vertikalen Rohre hinunter, und zog sie mit fortschreitender Mörtelfüllung nach oben, derart, dass sich ihr Ende stets unterhalb der Mörteloberfläche befand. Das Hochsteigen des Mörtels konnte an vertikalen Kontrollrohren ver-
