**Zeitschrift:** Schweizerische Bauzeitung  
**Herausgeber:** Verlags-AG der akademischen technischen Vereine  
**Band:** 66 (1948)  
**Heft:** 24

**Artikel:** Der Umbau der Bronx-Whitestone Bridge  
**Autor:** Stüssi, F.  
**DOI:** <https://doi.org/10.5169/seals-56735>

## Der Umbau der Bronx-Whitestone Bridge

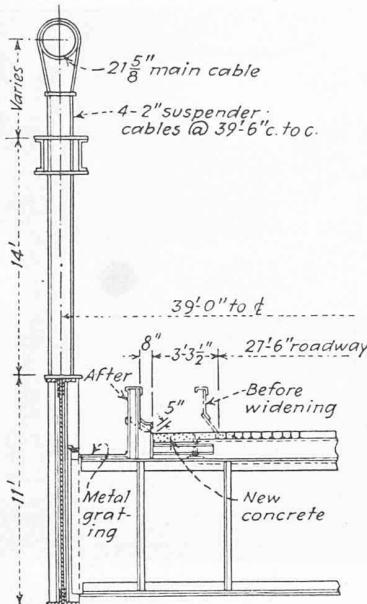
Bild 2. Teilquerschnitt der umgebauten Fahrbahn, 1:100;  
nach «Eng. News Record»

Der Umbau 1946 vergrösserte sowohl die Steifigkeit der Brücke wie auch die nutzbare Fahrbahnbreite. Die beiden Fahrbahnen wurden durch Hinausschieben der äusseren Schrammkante von etwa 8,4 auf etwa 9,4 m verbreitert (Bild 2) und erlauben nun je einen dreispurigen reibunglosen Verkehr in jeder Richtung. Die bisherigen seitlichen Gehwege wurden aufgehoben und die verbleibenden Streifen zwischen Fahrbahn und Versteifungsträgern durch offene Gitterroste abgedeckt; diese Längsschlitz haben die aerodynamische Stabilität des Brückenprofils wesentlich verbessert. Es wurde also auch hier der erstmals von Prof. Ackeret untersuchte durchlaufende Längsschlitz zur Verminderung der Windschwingungen verwendet<sup>4)</sup>. Zur Vergrösserung der Steifigkeit wurden auf den bisherigen vollwandigen Versteifungsträger von 11 Fuss = 3,35 m Trägerhöhe Obergurte und Streben aufgesetzt, sodass ein neuer Versteifungsträger von 25 Fuss = 7,6 m Trägerhöhe entstand (Bild 2). Die neue Zusatzkonstruktion ist zweiwändig ausgebildet, um die Hängestangen ungehindert durchführen zu können. Durch diese Verstärkung wurde das Trägheitsmoment der Versteifungsträger auf das 7 1/2 fache des ursprünglichen Trägheitsmomentes vergrössert und damit die grössten Schwingungsausschläge auf etwa die Hälfte vermindert. Der Umbau wurde ohne Verkehrsunterbruch durchgeführt; während der ganzen Umbauzeit wurde in jeder Richtung ein Fahrbahnstreifen von rd. 5 m Breite für den Verkehr offen gehalten. Der Stahlauflauf für die Verstärkung der Versteifungsträger betrug rd. 2500 t und die Kosten beliefen sich auf insgesamt 1,4 Mio Dollar, während die ursprünglichen Baukosten 15,2 Mio betragen hatten.
