Neubauten der Aktiengesellschaft Adolph Saurer, Arbon

Architekten G. P. DUBOIS & J. ESCHENMOSER, Zürich; Mitarbeiter J. GÜBELMANN; Bauführung H. STAHEL in Firma Saurer

Automobil-Reparaturwerkstätte DK 725.4 : 629.113.00467
Baujahr 1946/47 Hierzu Tafeln 13 bis 15

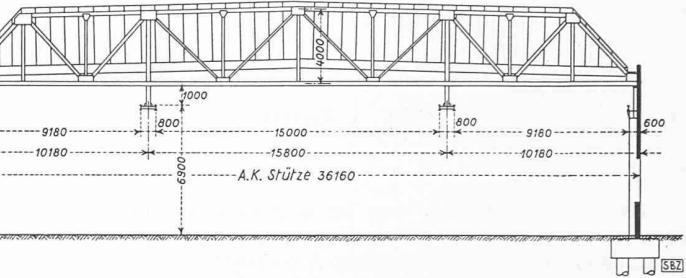
Bild 1. Automobil-Reparatur-Werkstatthalle, Querschnitt 1:400

Die Halle wird durch sechs Fachwerkbinder von 36,00 m Spannweite, die in die quergerichteten Oberlichter hineinragen, überspannt. Binderabstand 14,00 bzw. 15,32 m, Systemhöhe in der Mitte 4 m. Die Binder sind gelenkig auf die in die Fundamente eingespannten, geschweissten Vollwandstützen aufgelagert. Die Dachpfetten sind als kontinuierliche leichte Fachwerkträger mit Kopfstreben ausgebildet, die zugleich den Obergurt der Fachwerkbinder gegen Ausknicken sichern. Der Pfettenabstand beträgt 3,40 bzw. 3,95 m.

Die Zwischenkranbahnen aus I NP 20 und 24 sind mittels biegsungssteifen Querträgern an zwei durchlaufende Versteifungsträger in Fachwerkkonstruktion angeschlossen. Diese Versteifungsträger sind an die Dachbinder aufgehängt und als Träger auf elastisch senkbaren Stützen berechnet. Zwischen den beiden Kranbahnen ist zur Aufnahme der horizontalen Kräfte aus einer exzentrischen Belastung des Versteifungsträgers und der Bremskräfte der Kranen ein Horizontalverband eingezogen. Dieser gibt die Kräfte durch die biegsungssteifen Pfosten auf die Binder ab. Die zwei Kranbahnen längs den Seitenwänden sind auf die Hauptstützen und auf die Zwischenpfosten der Wandkonstruktion abgestützt. Diese besteht aus einem weitmaschigen Fachwerk und ist mit 15 cm starken Backsteinen ausgemauert, wobei zur Aussteifung des Mauerwerks Armierungseisen in die Fugen eingelegt worden sind.

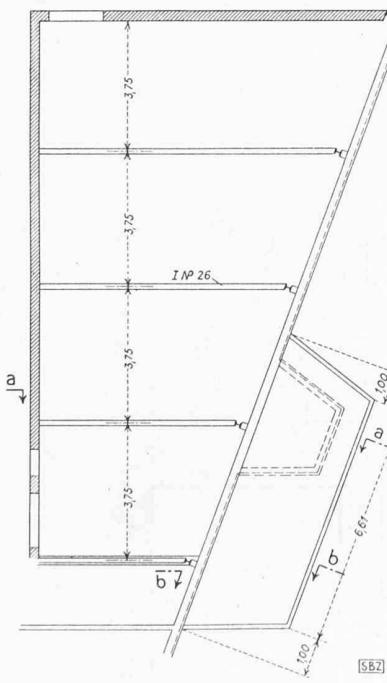
Bild 7. Kopfbau, Decke über dem eingeschossigen Teil, 1 : 200

Im Kopfbau kamen armierte Plattendecken mit Verbundträgern zur Ausführung (Bilder 7 bis 9).

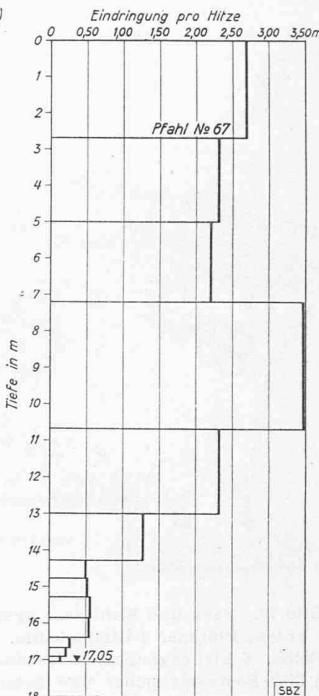
Bild 6. Rammdiagramm von Pfahl 67

der nördlichen Hallenwand liegt. Diese ungleichen Verhältnisse boten bei der Ausführung keinerlei Schwierigkeiten. Es ist gerade der Vorteil solcher Ortspfähle, dass die Länge jedes einzelnen Pfahles dem Terrain angepasst werden kann.

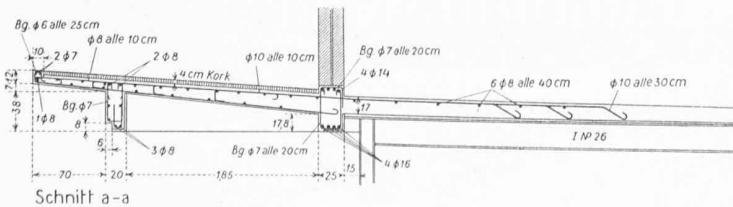
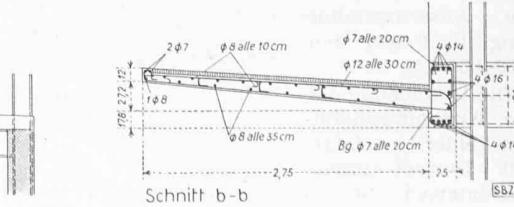
Bilder 8 und 9. Schnitte des Vordaches an der Eisenbetondecke Bild 7, Maßstab 1:70. Ing. A. WICKART, Zürich

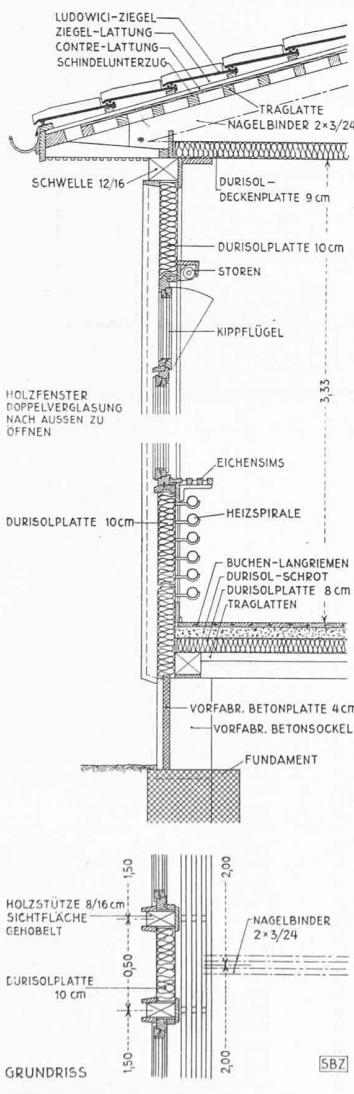
Bild 12. Kantine, Details 1:40

Zementüberzug als Wetterschutz und innerem Gipsglattstrich. Äussere und innere aufgeschraubte Profilleisten bzw. Deckbretter überdecken die Vertikalfugen und klemmen die Platten bei den Wandpfosten fest, horizontale Fugen sind durch Nut und Kamm geschlossen. Die Fugenabdichtung horizontal und vertikal ist mit Teerfilz durchgeführt. Die Ausfachung der Innenwandstützen-Felder erfolgte mit Durisol-Innenwandplatten 7 cm stark, mit beidseitigem Gipsglattstrich. Die Platten sind mit beidseitigen Deckbrettern zwischen die Fugen geklemmt.

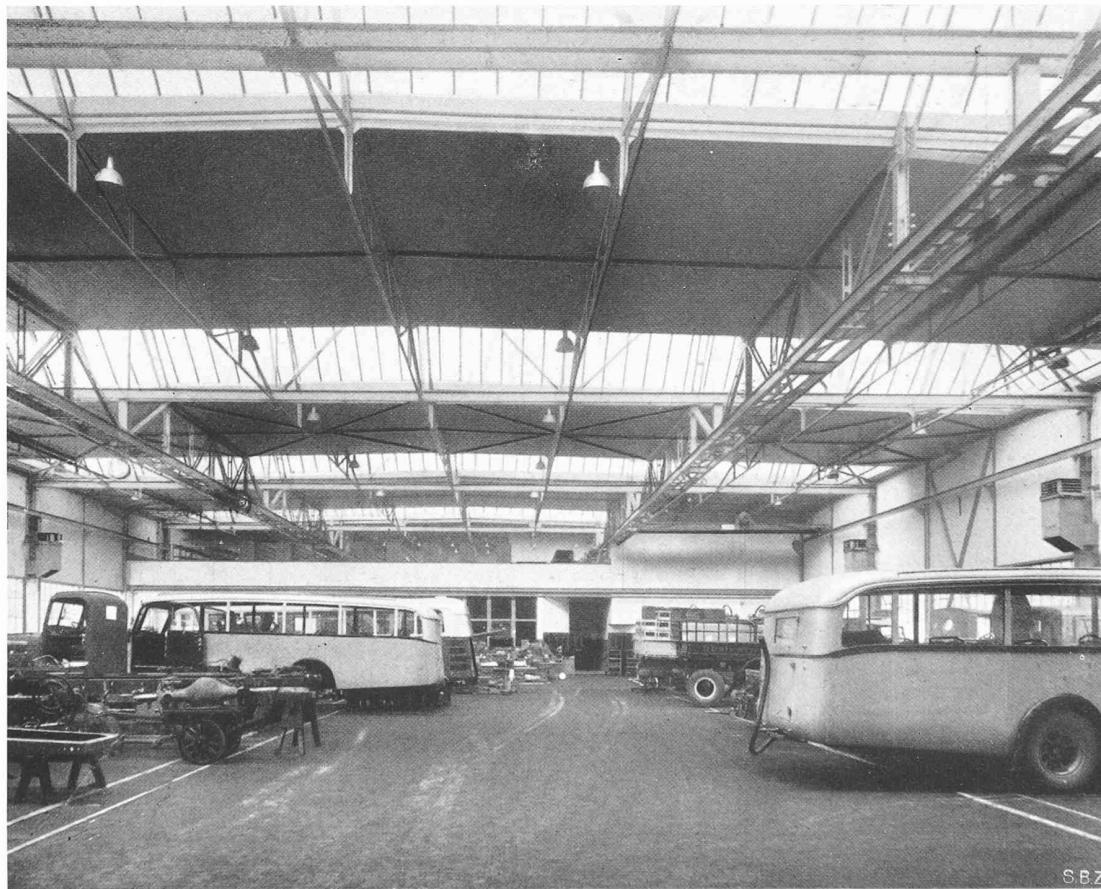
Automobil-Reparaturwerkstätte von 36×86 m stützenloser Fläche bei 8 m lichter Höhe

Eisenkonstruktion GEILINGER & CO., Winterthur; Eisenbeton und Fundation Ing. A. WICKART, Zürich
