Zeitschrift: Schweizerische Bauzeitung
Herausgeber: Verlags-AG der akademischen technischen Vereine
Band: 66 (1948)
Heft: 37

Die Bodenbewegungen im Hinterrhein-Tal und ihre bautechnischen Auswirkungen

Von Dr. H. JÄCKLI, Geologe, Zürich

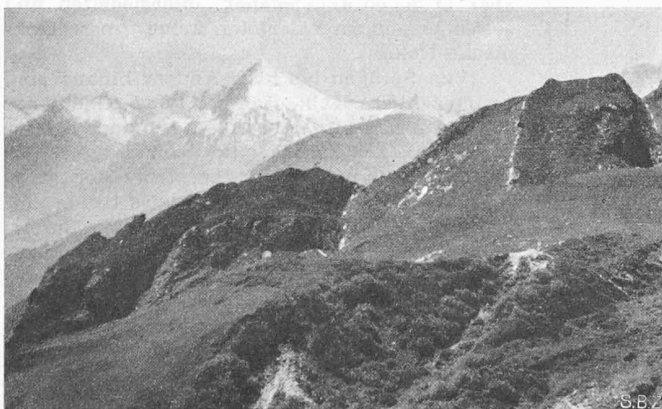
Bild 4. Schiefergrat zwischen Butztal und Nufener Heuberge, von Osten. Durch Sackungsbewegung jungen Datums wurde der einst gleichmässig gegen den Rhein abfallende Grat in zahlreiche Schollen zerrissen; junge schutterfüllte «Nackentälchen» queren ihn heute

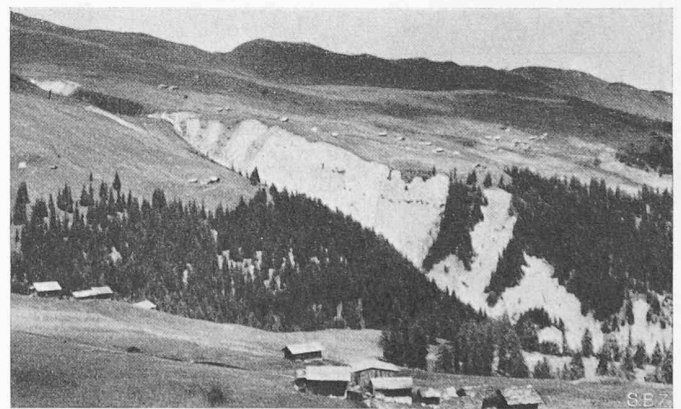
Bild 5. Val Mirèr als oberster Abschnitt des Valtischiel am Schamserberg, von Süden. Tiefe Erosionsrinne in Lokalmoräne und durch Rutschung aufgelockerter Felsunterlage

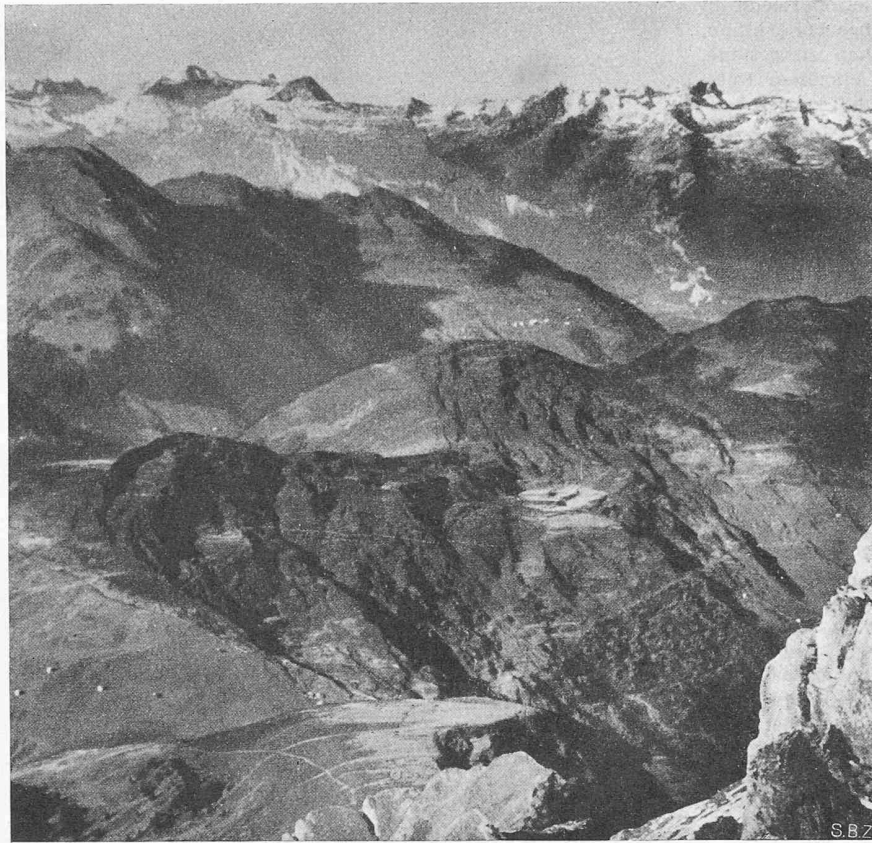
Bild 6. Blick vom Piz Beverin auf die akuten Rutschgebiete des Heinzenberggrates (Bild 3) mit den typischen, sichelförmigen Abrissrändern. Am Horizont Sardona und Ringelspitz, in der Kulisse davor Tenna im Safiental, ebenfalls in bewegtem Gelände

5. Noch grössern Umfang nehmen diese Kriechbewegungen aber am *Heinzenberg*, der linken Talflanke des Domleschg, an. Der gesamte, leicht wellige, gut besiedelte und bebaute Hang zwischen der Nolla im Süden und Crest dil Cut-Trieg im Norden, ein Gebiet von mehr als 40 km² mit zehn Dörfern, mit Wiesen, Wäldern und Weiden, scheint auch heute noch in langsamer, aber unaufhaltsamer Bewegung talwärts begriffen zu sein. Besonders intensiv sind zur Zeit die Bewegungen einerseits am Grat vom Glaspass über Bruchalp und Lüsich bis zur Pischolenalp (Bild 6), andererseits in der unmittelbaren Umgebung des Nollatobels. Alle Anzeichen deuten darauf hin, dass die untersten Gleithorizonte sehr tief, einige hundert Meter unter der Oberfläche, liegen. Die Nolla hatte leichtes Spiel sich in die faulen, verwitterten, durch alte und neue Rutschungen aufgelockerten Schiefer einzuschneiden. Wohl ist durch die seit 1870 erstellten zahlreichen Sperren eine weitere Tiefenerosion im unteren und mittleren Abschnitt verhindert und damit die Gefahr neuer Verheerungen im Domleschg beseitigt worden, ferner ist durch die unterirdische Anzapfung des Lüsichersees mittels Stollen ein lokaler Vernässungsherd eliminiert und durch einen Hangkanal südlich Tschappina die Schwarze Nolla merklich entlastet worden, aber die Seitenerosion der Nolla geht weiter, und ebenso die Bodenbewegung in den Hängen von der untersten Nollasperre an bis hinauf zur Bruchalp ob Glas (Bild 6).

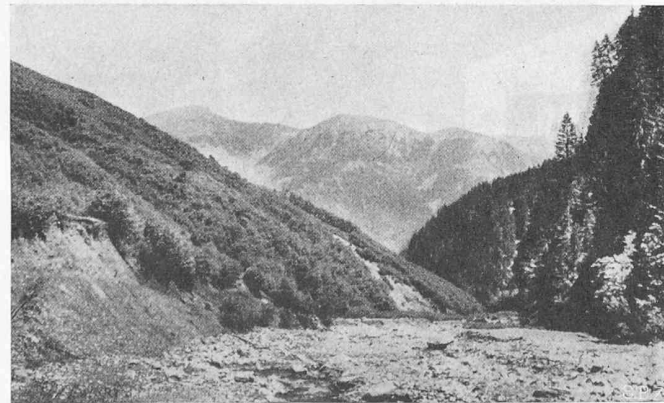
Bild 7. Nollabett im mittlern Abschnitt, Blick bachabwärts. Rechts sehr steile standfeste trockene Böschung im anstehenden Bündnerschiefer mit alten Waldbeständen. Links Rutschhang des Heinzenberges, flachere Böschung, jung aufgeforstet. Die Seitenerosion der Nolla erzeugt offene Anrisse und verhindert eine lückenlose Aufforstung. Im Vordergrund sehr breites Bachbett, entstanden durch Aufschotterung hinter den Sperren, keine Tiefenerosion mehr
