Artikel: Der Bau der Staumauer Rossens
Autor: Schnitter, Gerold
DOI: <https://doi.org/10.5169/seals-56839>

Der Bau der Staumauer Rossens

Von Dipl. Ing. GEROLD SCHNITTER, Direktor der A.G. Conrad Zschokke, Zürich

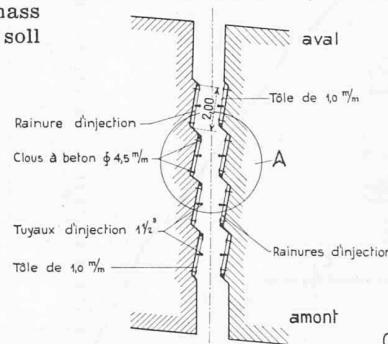
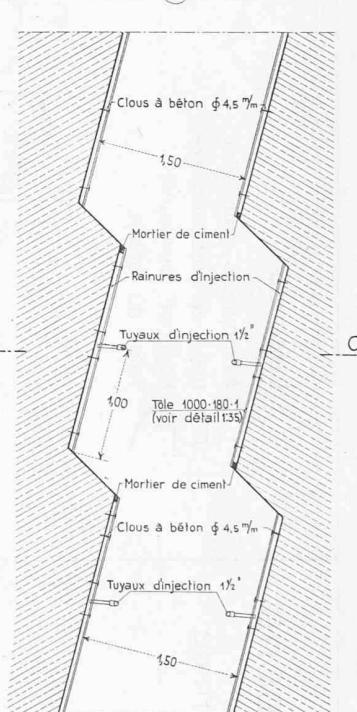
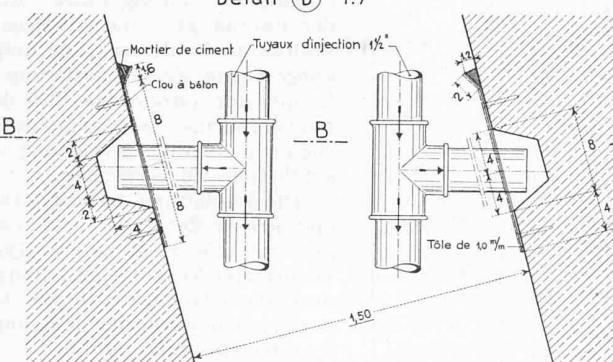
Bild 23. Injektions-Leitungsnetz in den Mauerfugen

Coupe horizontale B-B 1:350

Détail (A) 1:70

Coupe verticale C-C 1:350

Tôles de recouvrement des rainures d'injection

Um das Auspressen der Fugenspalten zu ermöglichen, sind immer ziemlich komplizierte Anordnungen zu treffen, will man nicht einfach durch nachträgliches Nachbohren die Injektionskanäle erzeugen, was aber bekanntlich sehr teuer zu stehen kommt. Aus diesem Grund wohl finden sich in der Literatur die mannigfältigsten Vorschläge für das Auspressen der Fugen. Wir haben im vorliegenden Fall eine relativ einfache Methode gefunden, die zum Ziele führte (Bild 23). Sie besteht in der Anordnung von horizontalen Kanälen jeweilen in Blockhöhe, d.h. alle 3 m. Diese Kanäle sind durch Bleche, die nur am oberen Kanalrand festgemacht sind, zudeckt, um während des Betonierens der Fugen vor dem Ausbetonieren geschützt zu sein. Ein vertikales Rohrsystem ist mit horizontalen Stutzen an diese horizontalen Kanäle angeschlossen und dient zum Einspritzen des Injektionsgutes.
