## Der Umbau der Kirche in Meilen

Architekten ARTER & RISCH, Zürich  
Hierzu Tafel 40

## Renovation der Kirche in Laufen am Rheinfall

### Kirche in Meilen

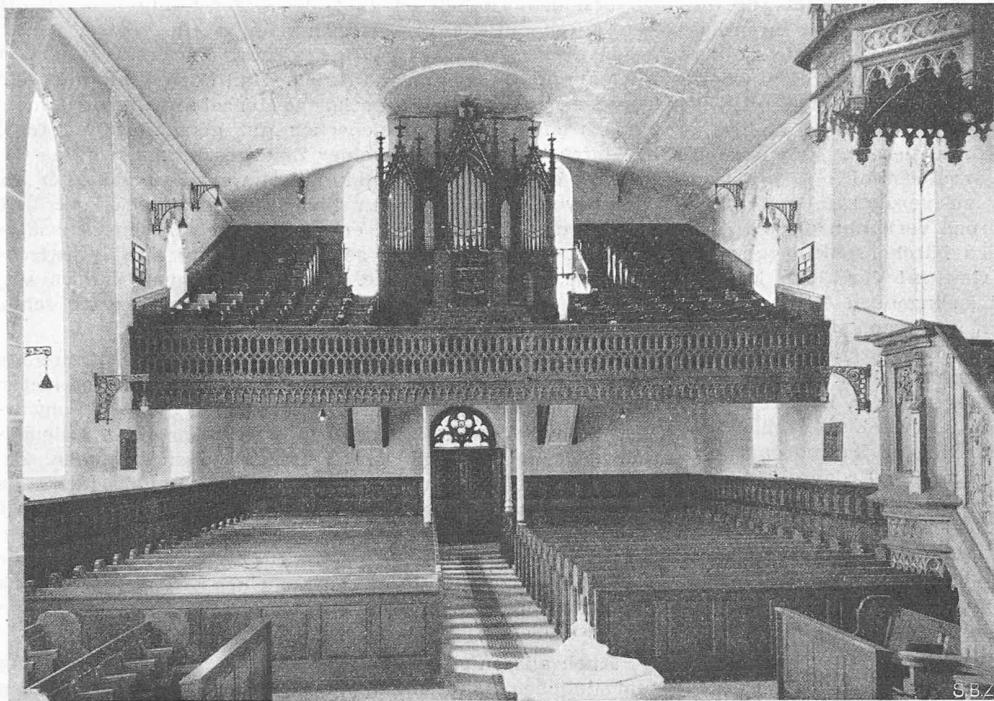
Bild 19. Empore und Orgel vor dem Umbau

Das Bild, das die Emporenundersicht mit den beiden Treppen vom Schiff aus darbot, gehörte zum Bedenklichsten, was in Kirchenbauten anzutreffen war (Bild 19). Die alte Empore ragte bis fast in die Mitte des Schiffes und beeinträchtigte dadurch die Wirkung des Kirchenraumes sehr empfindlich. Unter der Schubwirkung des Dachstuhles hat die nördliche Schiffsmauer nachgegeben und ist stark «ausgebaucht».
