Artikel: Das Schulhaus Entlisberg in Zürich-Wollishofen: Architekten Kräher, Bosshardt & Forrer, Zürich-Winterthur-Frauenfeld
Autor: [s.n.]
DOI: <https://doi.org/10.5169/seals-56664>

Das Schulhaus am Entlisberg in Zürich-Wollishofen

Architekten KRÄHER, BOSSHARDT & FORRER, Zürich-Winterthur-Frauenfeld DK 727.1 (494.34)

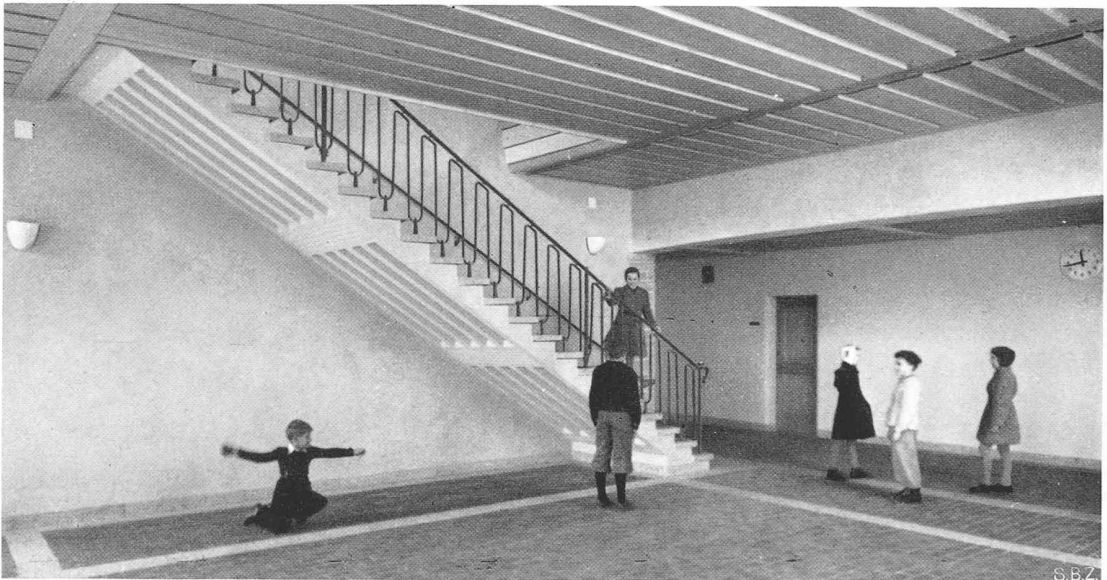
Pausenhalle im Erdgeschoss, gegen den Gang

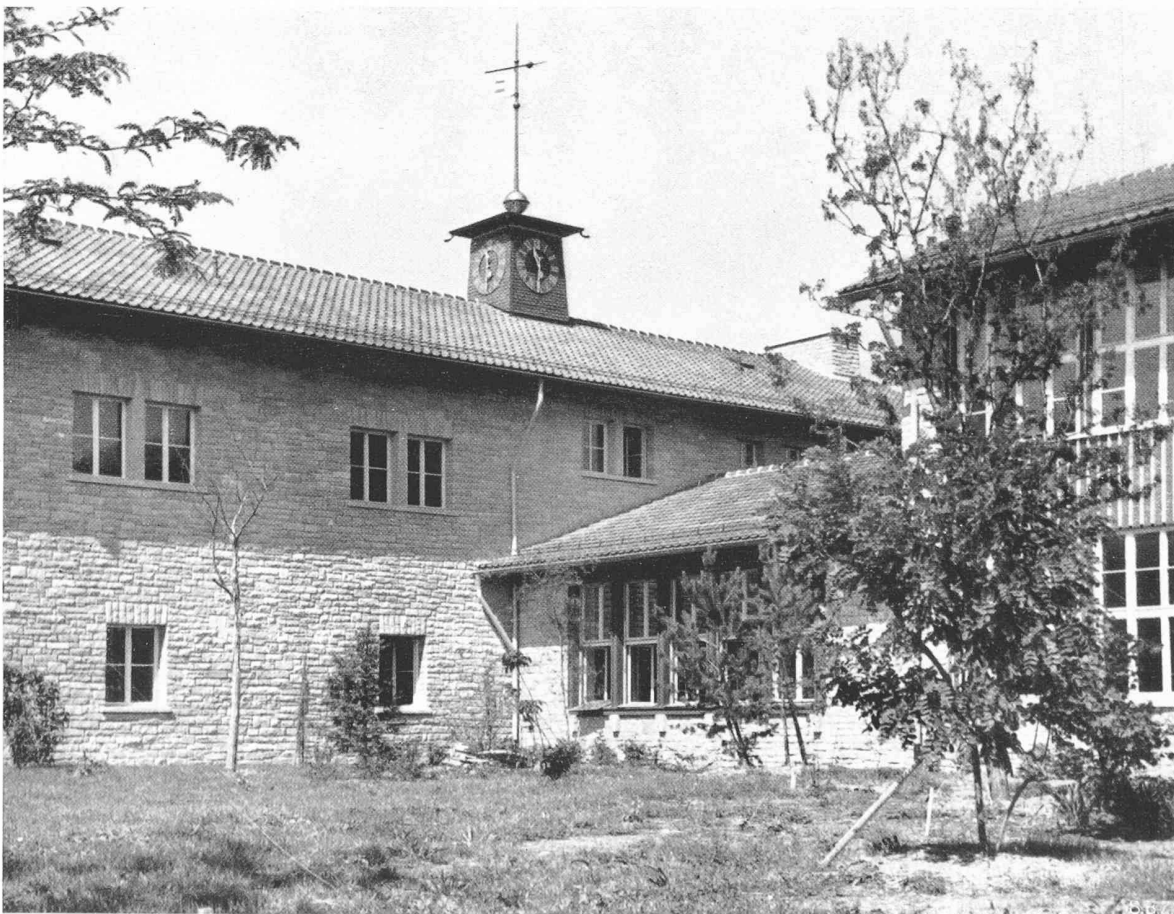
Harmonie von Mauerwerk, Holzwerk, Boden und Vegetation
