Artikel: Das Schulhaus Entlisberg in Zürich-Wollishofen: Architekten Kräher,

Das Schulhaus am Entlisberg in Zürich-Wollishofen

Architekten KRÄHER, BOSSHARDT & FORRER, Zürich-Winterthur-Frauenfeld DK 727.1(494.34)

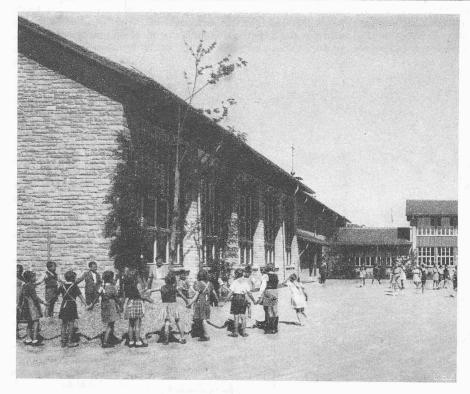
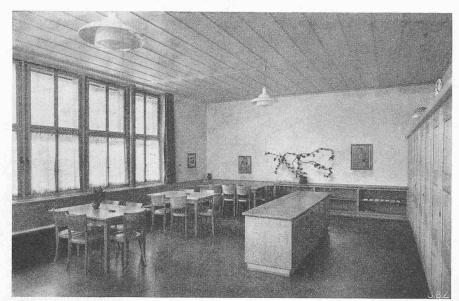
SCHNITT A-B SCHNITT C-D SCHÜLERGARTEN SCHNITT E-F 452.35 SCHNITT DURCH SINGSAAL PAUSENPLATZ SPIELWIESE 452,20 SCHNITT DURCH TURNHALLE Banalt areas

Schulhaus Entlisberg in Zürich-Wollishofen, Erdgeschoss-Grundriss und Schnitte 1:600 Architekten KRÄHER, BOSSHARDT & FORRER, Frauenfeld/Winterthur/Zürich

Situation. Der Bauplatz liegt im Moos, dem ebenen Gelände zwischen Albisstrasse und Nordostfuss des Entlisberg. Die Lage und Begrenzung des Grundstückes bedingten eine kreuzweise Gliederung in zwei Haupttrakte, nämlich in den eigentlichen Schulzimmertraktmit Orientierung nach Süden, freiem Blick in die Grünanlage und abseits des Strassenlärmes, und in den Balbertrakt sogen. längs der Balberstrasse, beide Trakte im Kreuzungspunkt durch die Haupteingangshalle verbunden. In der Verlängerung der beiden Haupttrakte über die Haupteingangshalle hinaus sind Abwartwohnung und Singsaal angeschlossen. Zweck dieser Anordnung war, für alle Gebäudeteile einen gemeinsamen, zentralen Eingang zu schaffen, ohne die Selb-

ständigkeit der einzelnen Teile (Benützung durch Vereine usw.) aufgeben zu müssen. Damit war die Lage von Pausenplatz, Spielwiese, Turn- und Geräteplatz gegeben. Während jedoch dieser und der Pausenplatz auf Erdgeschosshöhe aufgeschüttet wurden, liegt die Spielwiese tiefer, nämlich auf der Höhe des gewachsenen Bodens, um sie gegen die anderen Plätze abzugrenzen, betont durch eine locker angeordnete Bepflanzung mit Bäumen und Sträuchern. Der Schulgarten ist nördlich des Klassentraktes angelegt, ohne dass er dadurch in seiner Besonnung beeinträchtigt würde.
