Zeitschrift:	Schweizerische Bauzeitung
Herausgeber:	Verlags-AG der akademischen technischen Vereine
Band:	67 (1949)
Heft:	34
Artikel:	Das Geschäftshaus "Zum kleinen Pelikan" in Zürich: Architekten A.E. Bosshard, H. von Meyenburg, W. Niehus, Zürich
Autor:	Marti, H.
DOI:	https://doi.org/10.5169/seals-84119

Das Geschäftshaus «Zum kleinen Pelikan» in Zürich

Architekten A. E. BOSSHARD,
H. VON MEYENBURG, W. NIEHUS, Zürich

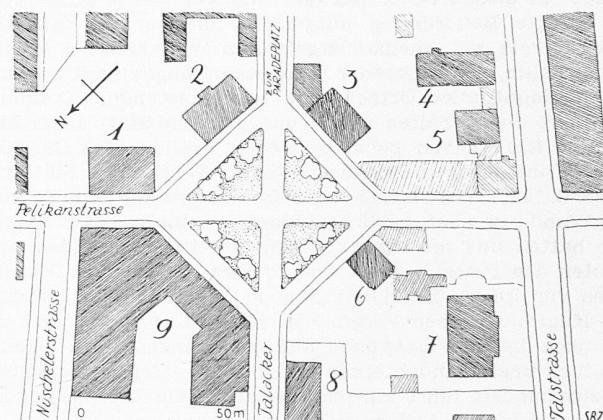
Bild 2. Lageskizze des Pelikanplatzes im Jahr 1916

Die Grundstücke der ehemaligen Häuser «Zum Kleinen Pelikan» und «Zum Hintern Pelikan» gehörten zwei verschiedenen Besitzern (Bild 2). Zwei Unternehmer-Konsortien interessierten sich für die Ueberbauung dieser Liegenschaften. Im Verlaufe der Verhandlungen kamen sie überein, das ungefähr in zwei gleiche Teile aufgeteilte Gesamtareal gleichzeitig zu überbauen. Zur Gewährleistung einer einheitlichen Gestal-

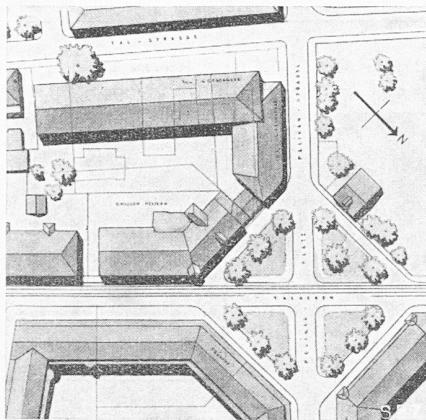
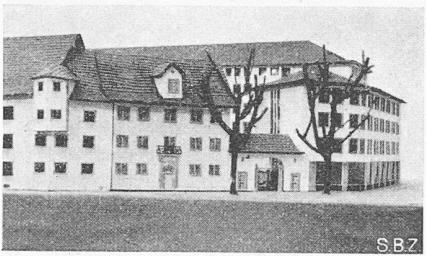
Bild 3. Erste Baueingabe

Bild 4. Modell zur 1. Baueingabe

Leider liess sich das Raumprogramm in den vorgeschlagenen Baukörper nicht unterbringen, so dass längs der Pelikanstrasse ein verlängerter und abgewinkelte Baukörper vorgesehen werden musste, der bis zum gesetzlichen Abstand an die Grundstücksgrenze des Grossen Pelikans reichte (Bilder 3 und 4). Das Hofgebäude war auch in diesem Vorschlag noch enthalten. Zum Glück gelang es später, dieses Gebäude zu eliminieren, da sich der Eigentümer der Nachbarliegenschaft dazu entschloss, diesen Teil des Grundstückes zu erwerben, damit im Hof eine Grünfläche dauernd erhalten bleibe. Somit war ein wichtiger Schritt zur Verwirklichung des Projektes getan, denn nun befürworteten die Behörden die Erteilung einer Ausnahmehbewilligung für das sechste Geschoss an der Talstrasse. Der Kampf war nun auf das eigentliche städtebaulich-ästhetische Problem des Zusammenschlusses von neu und alt am Pelikanplatz konzentriert. Dachterrasse, Walmdach, Giebel, gerade oder geknickte Fassaden, Vordächer und Rücksprünge waren jetzt abzuklären.

Der errechnete Land-minderwert von 180 000 Fr. liess sich nicht finanziere-n. Deshalb mussten wiederum andere Wege ge-sucht werden, die schliess-lich zur Erhöhung der Rentabilität führten, indem der Verbindungsbau zum Grossen Pelikan tiefer ausgebildet und seine Fläche als Laden einge-rechnet wurde. Im-merhin blieb auch so noch ein ungedeckter Landminderwert von 65 000 bis 75 000 Fr. bestehen, der eben-falls nicht ohne wei-teres auf die Bau-herrschaft abgewälzt werden konnte. Das städtische Hochbau-amt bemühte sich nun, auf dieser Grundlage die Finanzierung dieses Fehlbetrages zu-stande zu bringen. Leider blieb der Erfolg aus, so dass die Baulustigen sich ge-nötigt sahen, das we-niger gute Projekt mit der abgeknickten Fassade (Bild 3 und 4) einzureichen.

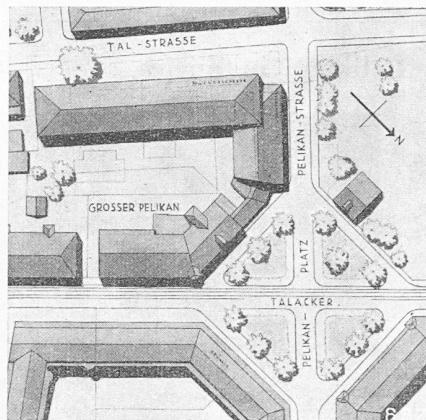
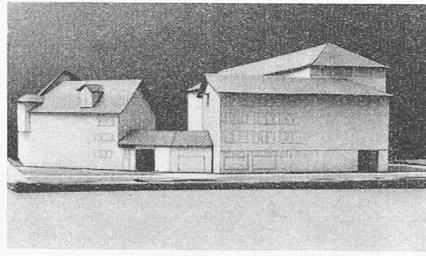
Bild 5. Ausführung

Bild 6. Modell der Ausführung

zeigen, mit welcher Sorgfalt zu Werk gegangen wurde, um systematisch das Beste anzustreben. Schliesslich standen nur noch zwei Varianten im Vordergrund. Die erste (Bild 4) mit abgeknickter Fassade längs der Pelikanstrasse und die zweite mit einem ganz einfachen, sauber abgesetzten Baukörper (Bild 6), der in seinen Abmessungen jedoch bedeutend kleiner war, als es den Absichten der Bauherren entsprach. Dieser zweiten Lösung wurde von Seiten der Behörde der Vorrang eingeräumt. Die Architekten aber mussten einen Vorbehalt zugunsten ihrer Auftraggeber anbringen, denn erneut trat eine Entwertung der Liegenschaft ein. Der Verzicht auf das Recht, bis zum gesetzlich gültigen Grenzabstand bauen zu dürfen, wirkte sich nachteilig auf die zu erwartende Rendite aus. In diesem Stadium schien das Projekt einem Ballen gleich, der zwischen Zonenvorschriften und Zonenausnutzung, Finanzierung und Rendite, Ästhetik und Sonderbauvorschrift hin und her geworfen wurde. Die Architektengemeinschaft musste vermitteln, wenn das Bauvorhaben nicht im Keime ersticken sollte. Sie entwickelte daher die vorher gezeigte Studie (Bild 8), die die Möglichkeiten aufdeckt, welche der Bauherrschaft gegeben gewesen wären,

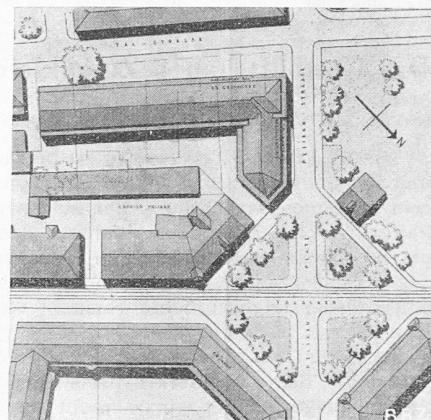
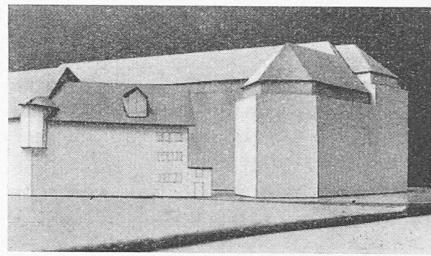
Bild 7. Gemäss Bauordnung

Bild 8. Modell zu Bild 7

Das Baugrundstück liegt in einer Zone, deren Ausnützung normalerweise mit fünf Vollgeschossen und einem zurückgesetzten Dachgeschoss festgelegt ist. Außerdem wäre es möglich gewesen, den Hof teilweise mit einem Gebäude zu überbauen. Diese Möglichkeiten wurden im Laufe der Verhandlungen in einer Studie festgehalten (Bild 7 u. 8). Sie zeigt die Grösse des nutzbaren Raumes und der vermittelbaren Flächen bei äusserster Ausnützung des Bodens unter den geltenden Bestimmungen. Auf Grund dieser Bestimmungen war die Liegenschaft ursprünglich gehandelt worden. Wollte man nun kleinere Baukörper oder in der Höhe gestaffelte Baumassen vorsehen, oder wollte man von der Bauleinie abweichend zurückversetzte Baufluchten annehmen, so ergab sich sofort eine Reduktion der Ausnützung und eine Senkung der Rendite. Die notwendige Folge davon war, dass sich die Architekten zunächst mit ihren Bauherren auseinandersetzen mussten. Diese Arbeit ist bestimmt mit zum Schwierigsten zu zählen, was dem Architekten in seiner Praxis zustösst, denn der Bauherr, der normale Renditeobjekte aufstellt, erwartet von ihm ohne weiteres, dass er seine finanziellen Interessen bis zum Aeussersten wahrnimmt und verteidigt. Der künstlerisch empfindende und schöpferisch tätige Architekt wird aber niemals einer Lösung zustimmen können, wie sie im Bild 7 u. 8 gezeigt ist. Die abscheulichen Dachformen, die kolossalen Baukörper, die den angrenzenden Grossen Pelikan förmlich erdrückt hätten, zwingen ihn, andere Wege einzuschlagen. Die Baumasse musste gegliedert, der richtige Maßstab gesucht und der Bauherr davon überzeugt werden,

wenn sie unter peinlichster Einhaltung des Baugesetzes ohne jegliche Ausnahme-bewilligung rücksichtslos bauen würde. Ganze Stadtteile Zürichs [Sihlporte, Talstrasse oberer Teil, Bleicherweg usw.] sind in dieser Art gebaut worden; die neue Platzwand Grünenhof-Neueck entspricht ebenfalls dieser Regel. Ein Kommentar erübrigt sich ohne Zweifel; es ist nur bedauerlich, dass so viele verhält-nismässig neue Häuser nach dieser zulässigen Ausnützung erstellt wurden. Man sieht daraus, wie sehr un-zweckmässige Vorschriften das Bild einer Stadt entstellen können.

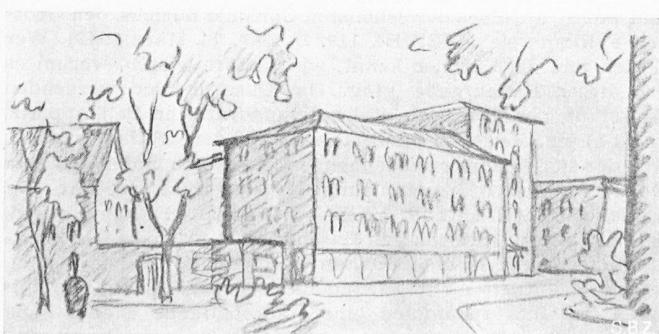
Bild 9. Grundlage für die kubische Gliederung

Verschiedene Studien führten zur Ueberzeugung, dass ein Zusammenbauen mit dem Grossen Pelikan aus praktischen und raumkünstlerischen Gründen nicht möglich sei, obwohl der Baukörper an der Pelikanstrasse nur $3\frac{1}{2}$ Geschosse vorsah und hinter die Baulinie gesetzt wurde. Schon in diesem Stadium des Projektes wurde erkannt: der Ausfall von nutzbarer Fläche im Querbau an der Pelikanstrasse musste durch eine erhöhte Ausnützung im Hauptbau längs der Talstrasse einigermassen kompensiert werden. Dies aber bedingte die Erteilung einer Ausnahmehbewilligung für ein sechstes Vollgeschoss. Die Auffassung setzte sich schliesslich bei den Bauherren, der Baubehörde und den Architekten durch, dass auf alle Fälle eine klare Trennung der neuen Bebauung von der alten anzustreben sei. Die im Bild 9 gezeigte Gliederung der Baumassen bildete schliesslich die Grundlage für die weiteren Studien und Verhandlungen.

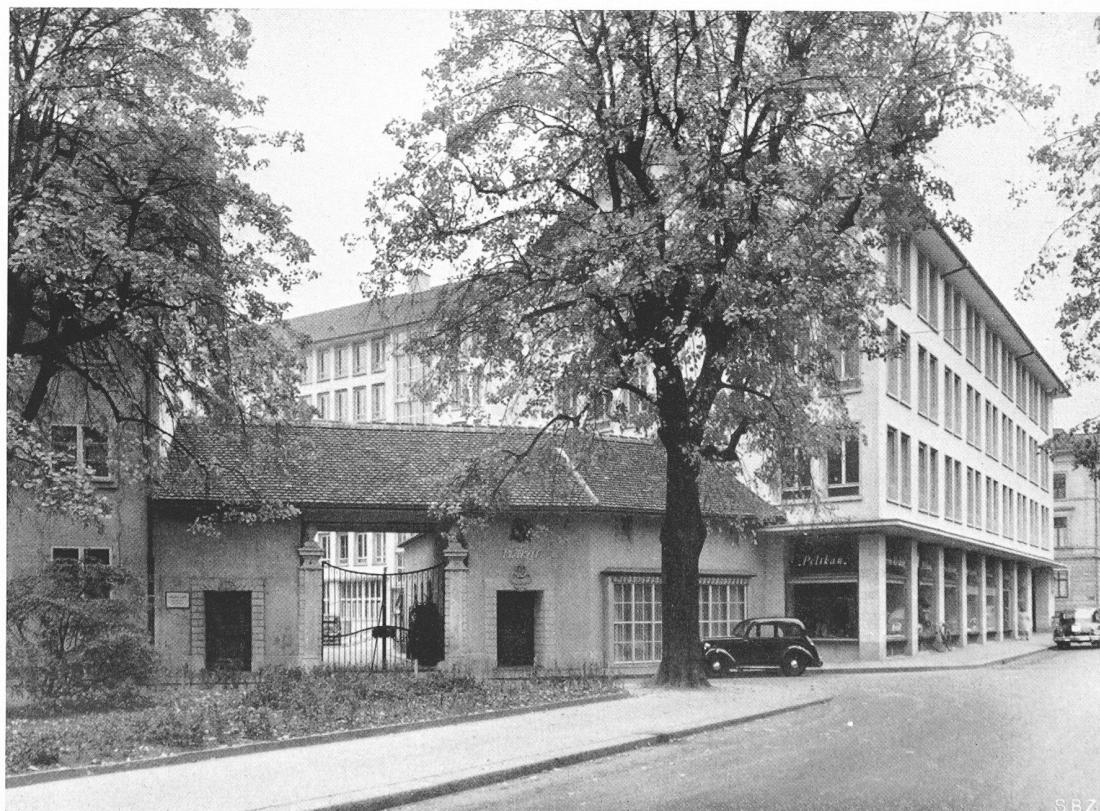
Café «Plätzli», als Verbindungsbau mit dem «Großen Pelikan»

fachen Satteldach verbindet die Baukörper des Grossen Pelikans mit demjenigen des neuen Geschäftshauses und stellt einen harmonischen Uebergang von alt zu neu her (Tafel 21). Gerade dieser Bauteil mit der anschliessenden Baumasse des Neubaues waren Gegenstand einlässlicher und äusserst sorgfältig durchgeföhrter Studien, die wir auszugsweise in Bildern wiedergeben wollen.

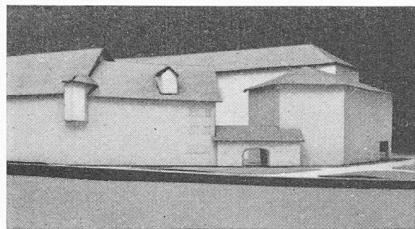
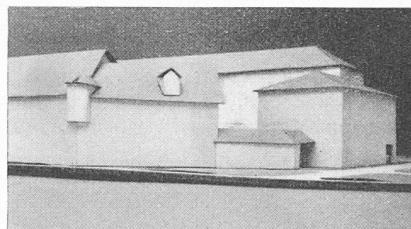
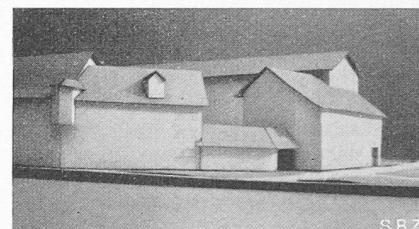
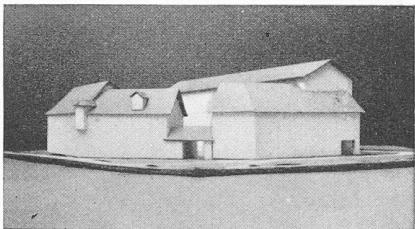
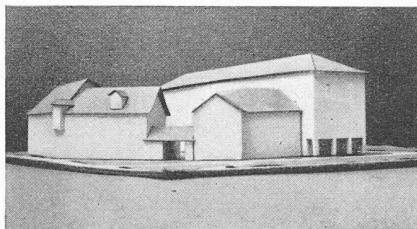
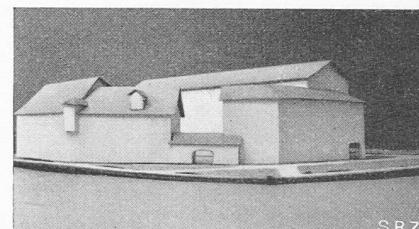
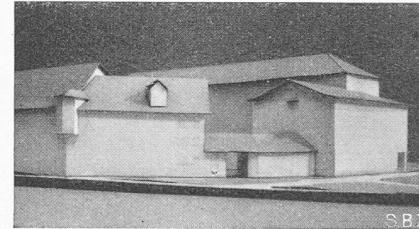
Bilder 10 bis 16 stellen eine Auswahl von Modellstudien dar, die von der Architektengruppe und dem städtischen Hochbauamt Zürich angestellt wurden, um die beste Lösung für den Anschluss der neuen Bebauung an den «Grossen Pelikan» zu finden. Angestrebt wurde die Gliederung, wie sie in Bild 16 wiedergegeben ist. Die Bauausführung, siehe Bilder 5 und 6 auf der gegenüberliegenden Seite, nähert sich dieser Lösung sehr. Bilder 7 und 8 zeigen deutlich, wie stark der «Grosse Pelikan» von der Bebauung erdrückt worden wäre, wenn die geltenden Zonenvorschriften rücksichtslos angewendet worden wären.

Während der Planaufgabe tauchte die eingangs geschilderte Idee des niedrigen Verbindungsbaues zwischen dem alten und dem neuen Hause auf. In engster Zusammenarbeit mit dem städtischen Hochbauamt wurde an Hand von Kartonmodellen im Maßstab 1:200 die beste Lösung für diesen Teil des Hauses gesucht. Weder die Dachterrasse noch das Walmdach konnte befriedigen. Die gebrochenen Fassaden, die abgeschrägten Baukörper, dazu noch die Neigung des gewählten Satteldaches wurden am Modell in ihrer Wirkung überprüft.

Die Bilder 10 bis 16 sind ausgewählte Beispiele dieser Modellstudien. Sie

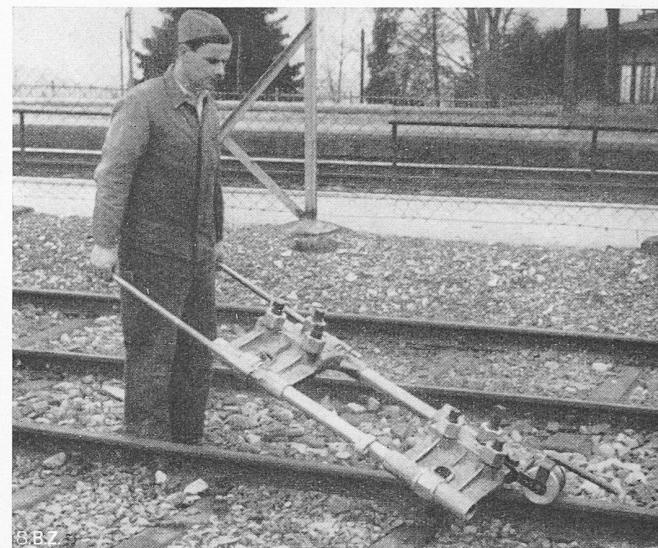
Bild 1. Verschieben des Leichtmetall-Stauchapparates (kleines Modell) auf dem Gleis

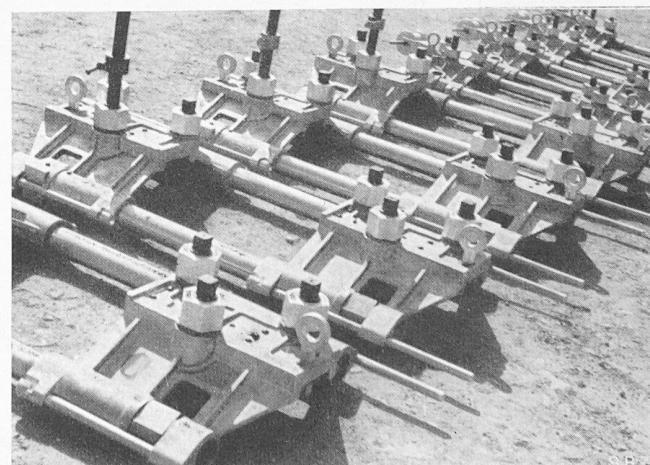
Die aluminothermische Schweissung von Vignol- und Rillenschienen ist über den ganzen Erdball verbreitet. Darauf werden die beiden zu verschweisenden Schienenenden mit einer Sandform umgeben, und darauf wird der Zwischenraum mit flüssigem Stahl ausgegossen. Der Stahl wird in einem feuerfesten Tiegel mittels der aluminothermischen Reaktion erzeugt, wobei Temperaturen von gegen 2500°C entstehen. Unmittelbar nach erfolgtem Eingießen werden die Schienen zusammengepresst (gestaucht). Zur Erzeugung der für den Stauchvorgang notwendigen Druckkraft von über 30 t werden auf dem Gleis Stauchapparate (Klemmapparate, Schienenpressen) benutzt, in die die Schienen durch je drei Hakenschrauben fest eingespannt werden. Der Apparat sorgt für die richtige Führung der Schienen. Die Stauchkräfte werden durch Drehen von zwei Schraubenspindeln erzeugt.

Bild 2. Eine Serie Leichtmetall-Stauchapparate, im Vordergrund: grosses Modell für Rillenschienen, im Hintergrund: kleines Modell für Vignolschienen
