Die Renovation der alten Dorfkirchen in Zürich - Fluntern und Zürich - Wollishofen

Hierzu Tafeln 35/38
DK 726.5(494.34)

Kirchlein Fluntern

Kirchlein Zürich-Wollishofen

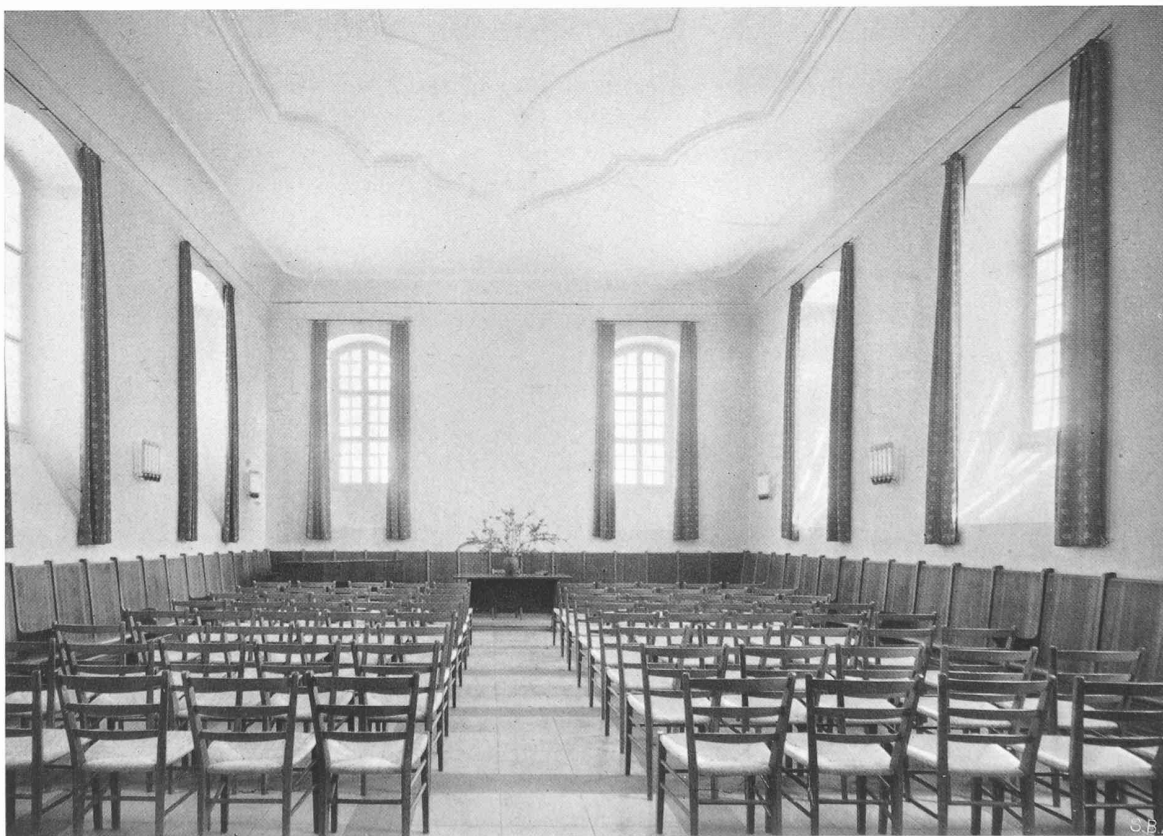
Bild 8. Blick gegen die Stirnwand, die noch einer künstlerischen Ausgestaltung harrt

Im vergangenen Jahr erhielt die Kirche eine neue Orgel, die auf der Empore untergebracht wurde. Auf der gegenüberliegenden Stirnwand soll noch ein Akzent etwa in Form eines Zwingl-bildes oder einer einfachen Wandmalerei gesetzt werden, damit der Raum vollendet wird.

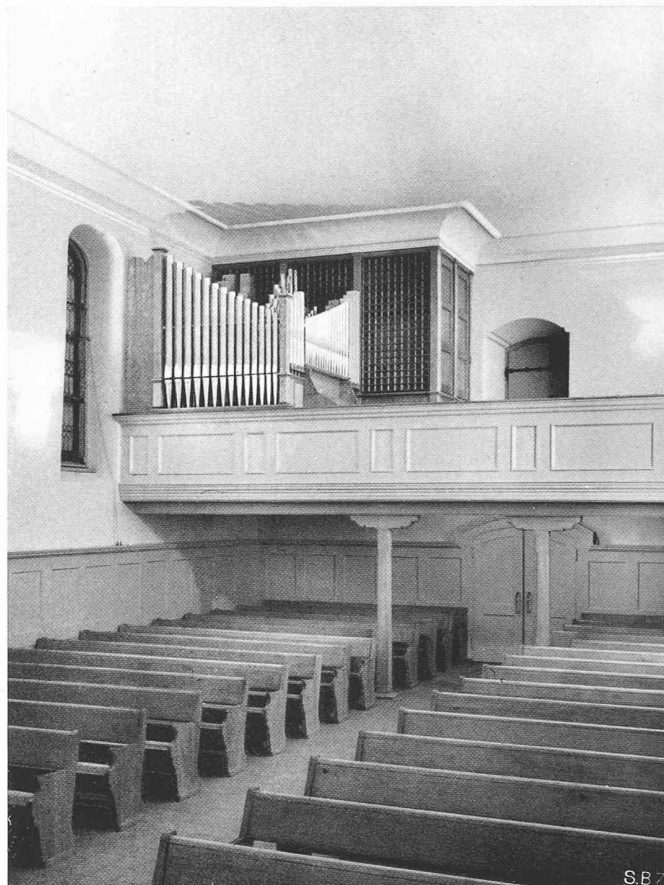
Bild 11. Die neue Orgel

Dass die Orgel seitlich auf der um 50 cm tiefer gelegten Empore aufgebaut wurde, hat verschiedene Gründe. Wollte man sie in der Mitte aufstellen, so wäre auf der Empore fast kein verfügbarer Raum mehr übrig geblieben, überdies wäre der Zugang zur Empore von der schmalen Vorhalle aus fast unmöglich geworden. Auch hätte eine axiale Stellung wieder zu pompös für das doch nur eine helfende Rolle spielende, voluminöse Instrument, gewirkt. So, auf der Seite, war es möglich, einen ganz einfachen Prospekt vorne auf die Brüstung zu stellen, wo das Streiflicht des Fensters mit den Prospekt Pfeifen so spielt, dass das dahinter liegende 1. Manual verschwindet und auch der grosse Schwellkasten an der hinteren Wand nicht zu sehr spricht. Nun konnte der immer etwas grosse Spieltisch mit einem kleinen Seitenprospekt darüber so eingebaut werden, dass zwei Drittel der Empore für Chor und Orchester frei blieben.
