Artikel: Le Luxembourg et ses ponts routiers
Autor: Simon, Fr. / Kinnen, Ferd.
DOI: <https://doi.org/10.5169/seals-58076>

Le Luxembourg et ses Ponts routiers

Par FR. SIMON, Ingénieur en chef-directeur, et FERD. KINNEN, G. E. P., Ingénieur des Ponts et Chaussées, Luxembourg

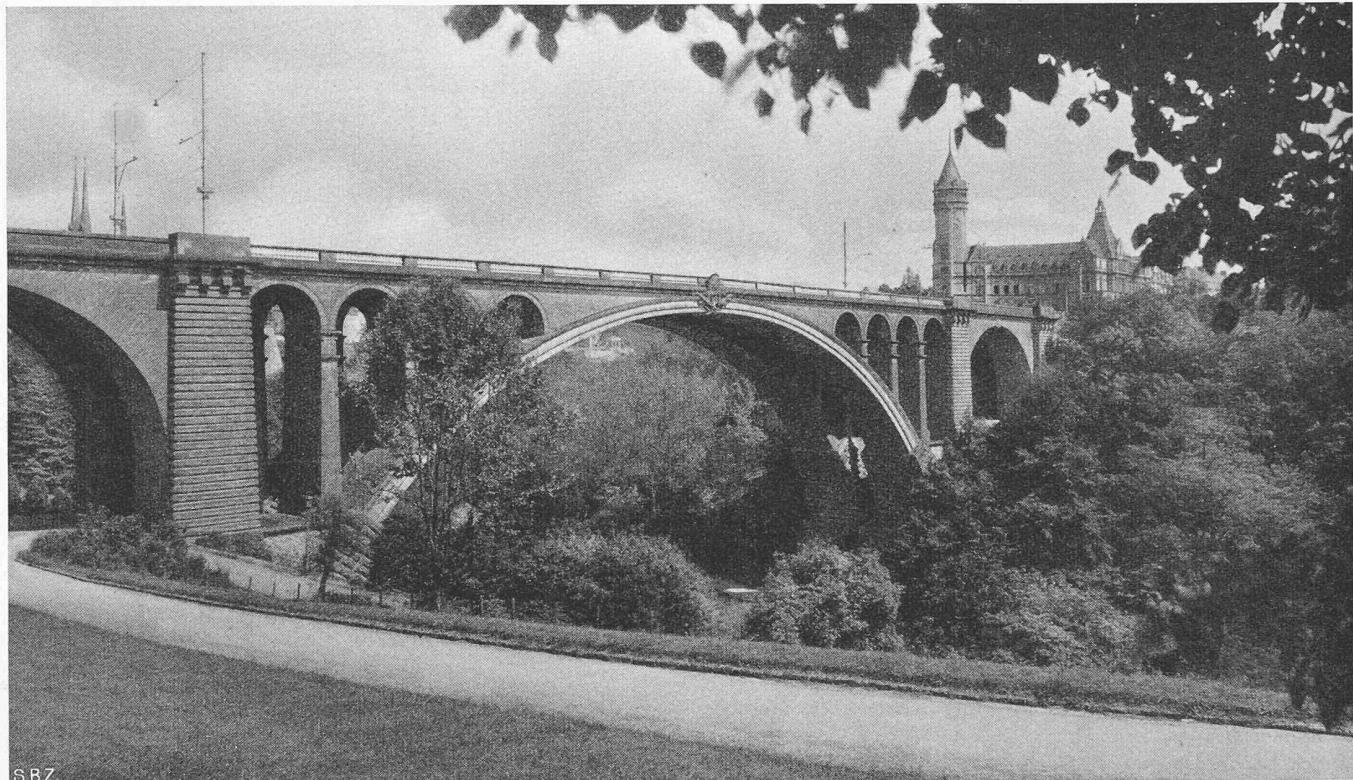
Fig. 1. Le Pont Adolphe à Luxembourg, 1899/1903

Cette période d'activité intense fut couronnée par la construction, à la fin du siècle, du *Pont Adolphe* (fig. 1), qui enjambe la vallée de la Pétrusse à l'intérieur de la Ville de Luxembourg. L'avant-projet en fut dressé par l'ingénieur en chef des Ponts et Chaussées M. Rodange. Les plans définitifs furent élaborés par l'ingénieur en chef français M. Séjourné. L'exécution fut confiée à l'entreprise Fougerolle de Paris. Les travaux, entamés en automne 1899, furent complètement achevés au printemps 1903. Point n'est besoin de décrire les détails de ce pont qui sont connus dans le monde technique. Sa portée de 84 m le place en tête des ponts en maçonnerie de cette époque.

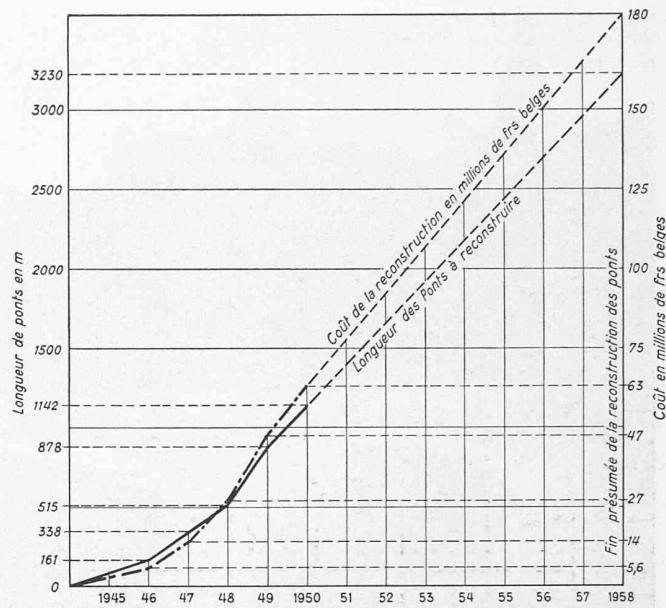
Fig. 2. Graphique montrant les résultats réalisés dans la reconstruction des ponts sur la voirie de l'Etat

servi à la reconstruction de 47 ponts représentant une longueur de 1140 m, donc environ le tiers de la longueur totale des ponts détruits sur la voirie de l'Etat. Le coût moyen s'élève à 55 000 frs. par mètre courant. Le graphique fig. 2 renseigne sur l'effort réalisé jusqu'à présent, tout en indiquant la durée probable des travaux en prenant comme base la moyenne des réalisations des trois dernières années.

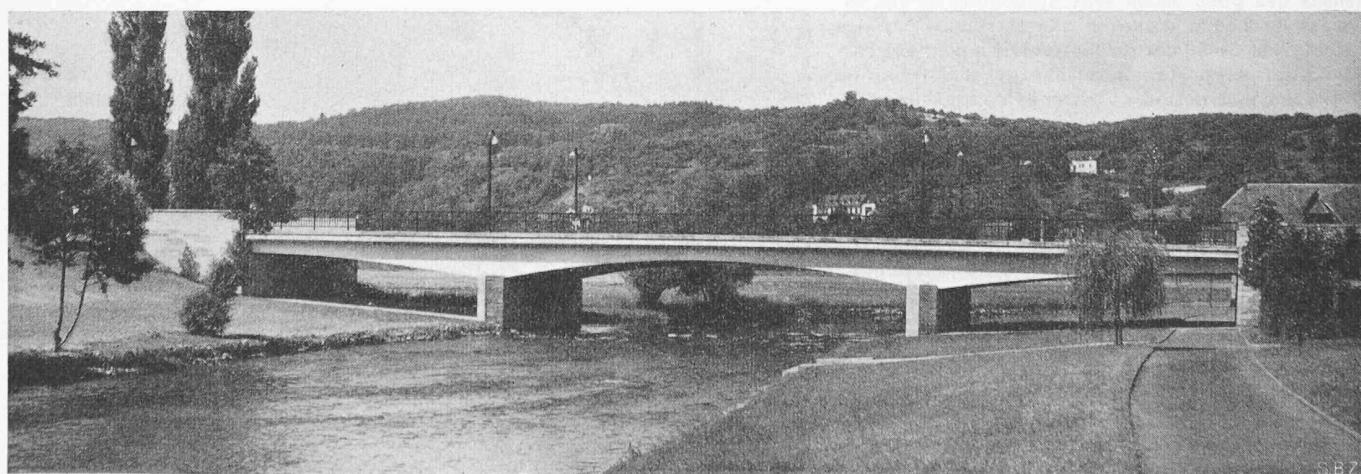
Fig. 3. Pont sur l'Alzette à Ettelbruck, 1948

Pont sur l'Alzette à Ettelbruck (fig. 3). Cet ouvrage a changé d'aspect à plusieurs reprises déjà. Avant 1914 il y existait un ancien pont en maçonnerie à cinq arches, datant probablement du 16^e siècle. Il fut remplacé en 1914 par un magnifique pont en pierre de taille, comprenant trois ouvertures en ellipse, dont deux de 10 m et une de 24 m. Il ne survécut pas à l'année 1944 et fut reconstruit en 1948, en béton armé. La nouvelle construction est constituée par une dalle continue sur poutres à moments d'inertie variables et reposant sur quatre appuis dont deux piles pendulaires, un appui pendulaire et un appui fixe. Les longueurs entre appuis sont respectivement deux fois 14,60 m et une fois 21,90 m. Les piles ont une largeur de 1,40 m. La hauteur des poutres est de 90 cm au milieu de la travée et de 2,00 m au-dessus des piles. Elles sont au nombre de six, espacées de 2,10 m d'axe en axe et reliées par des entretoises de 80 cm de hauteur. Le pont est calculé pour supporter la surcharge d'un char de 40 t. La construction en béton armé est d'un effet très heureux, tant du point de vue technique que du point de vue esthétique.

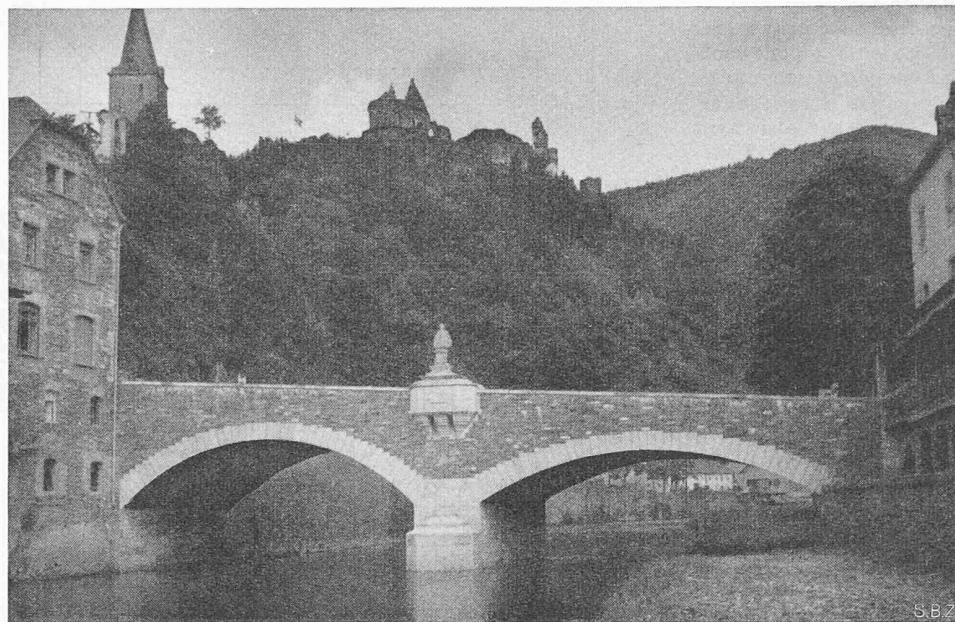
Fig. 4. Pont sur l'Our à l'intérieur de Vianden, 1949

Pont sur l'Our à l'intérieur de Vianden (fig. 4). La ville de Vianden est une localité à caractère médiéval très prononcé. Aussi les architectes de la reconstruction ont-ils entièrement sauvégardé le style architectural ancien. Il ne pouvait donc pas être question de remplacer le pont détruit, qui datait de 1700 environ, par un ouvrage en style moderne. L'ouvrage ancien était constitué par deux arches en arc de cercle à rayons différents et de 12 m d'ouverture. Au point de vue technique on n'aurait pas rencontré de difficulté à reconstruire le pont en un seul arc. Mais la voirie charretière accusant une pente longitudinale de 6 % au-dessus du pont, la meilleure solution,

du point de vue esthétique, s'avérait être celle à deux arcs, parce qu'elle permet de réduire les différences de surface des tympans. Les voussoires de tête sont en pierre de taille, tandis que le corps des voûtes est en béton ordinaire d'une épaisseur de 0,60 m à la clé et de 0,90 m aux naissances. Les parements vus sont en pierres des environs, ce qui fait harmoniser l'ouvrage avec les constructions avoisinantes. La reconstruction a eu lieu au cours de 1949.

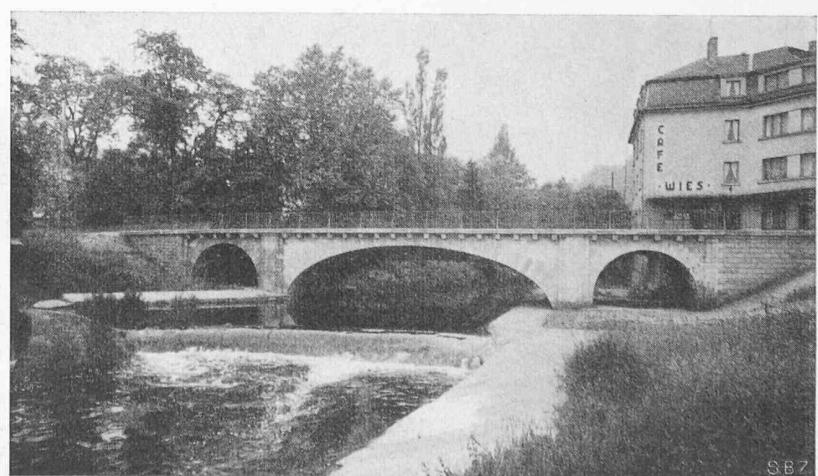
Fig. 5. Pont sur l'Alzette à Weimerskirch

Pont sur l'Alzette à Weimerskirch (fig. 5). La localité de Weimerskirch qui est un faubourg de la ville de Luxembourg, est située à l'entrée d'une des zones des anciennes fortifications de la ville. Le pont existant était constitué par trois arches dont deux en plein cintre de 5,00 m et un en ellipse de 16,00 m d'ouverture. Les faces vues du pont étaient construites entièrement en pierre de taille. Afin de respecter la physionomie du paysage, l'administra-

tion n'hésita pas à reconstruire le pont d'après les mêmes dispositions. Le corps des voûtes fut reconstruit en béton ordinaire, tandis que les faces extérieures furent munies d'un blindage en pierre de taille. L'utilisation des anciennes fondations compensait la dépense supplémentaire résultant de la mise en œuvre de la pierre de taille. Il va sans dire que l'occasion a été saisie pour réaliser un élargissement de la voirie charretière, assuré par la construction de trottoirs partiellement en encorbellement sur corbeaux en pierre de taille.
