Artikel: Die neuen Lokomotiv-Reparaturhallen im Bahnhof Luxemburg
Autor: Bassing, A. / Assa, Fl.
DOI: <https://doi.org/10.5169/seals-58078>

Die neuen Lokomotiv-Reparaturhallen im Bahnhof Luxemburg

Von Dipl. Ing. A. BASSING und Dipl. Ing. FL. ASSA, G. E. P., Luxemburg

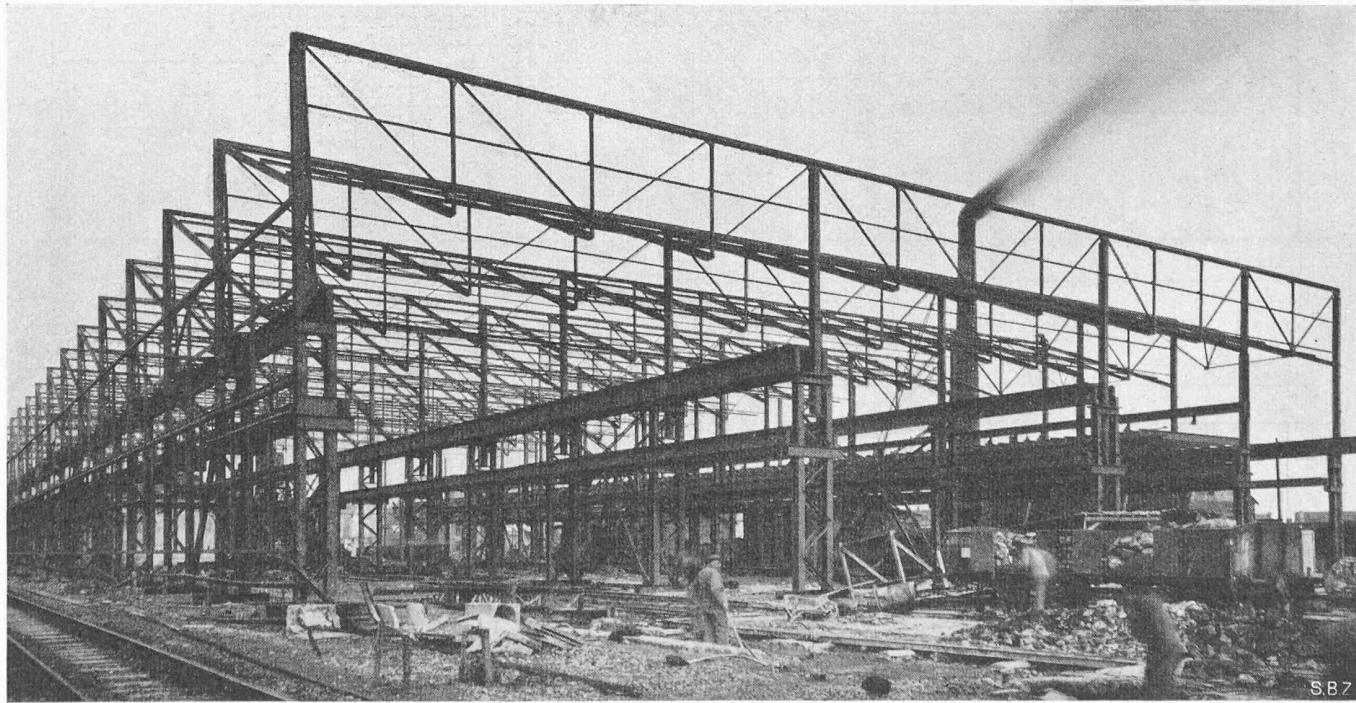
Bild 1. Stahlgerüst der ersten Bauphase, Stand der Arbeiten am 27. Februar 1950

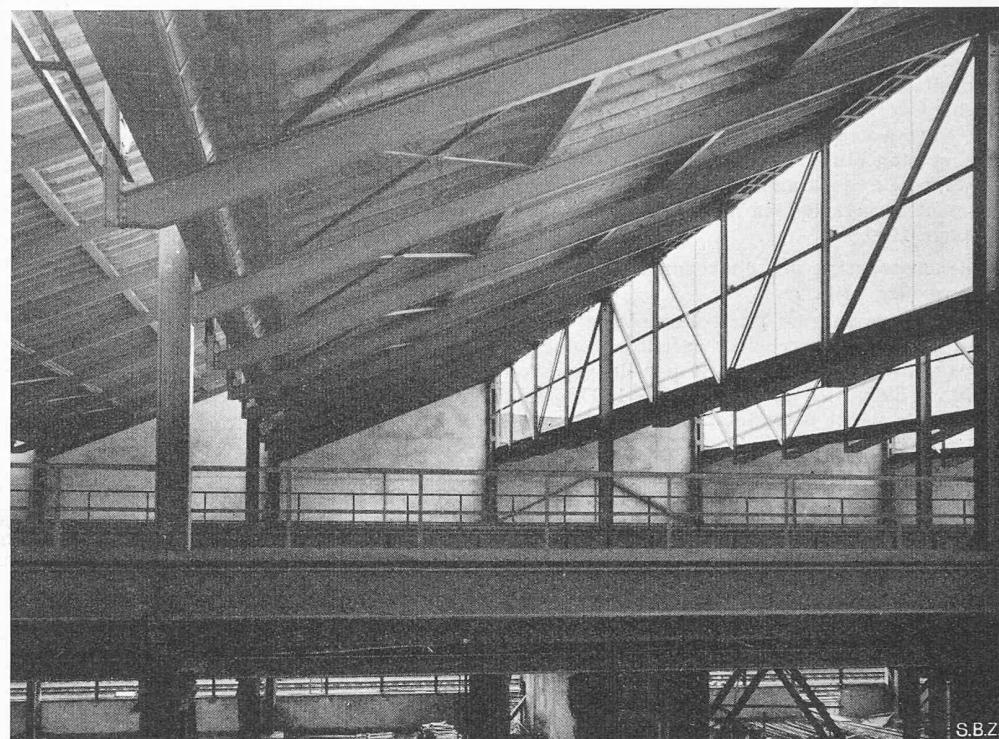
Bild 2. Innenansicht der gedeckten Hallen vor dem Anbringen der Dachisolation

sprechend gross gewählt werden. Als Binder wurden Walzträger verwendet, da sie bei der leichten Dachhaut und 10 m Spannweite nicht teurer zu stehen kommen als Fachwerkbinder, im Unterhalt aber billiger sind. Sie werfen keine Schatten auf den Boden und geben dem Innenraum ein klares und einfaches Aussehen (Bild 2).

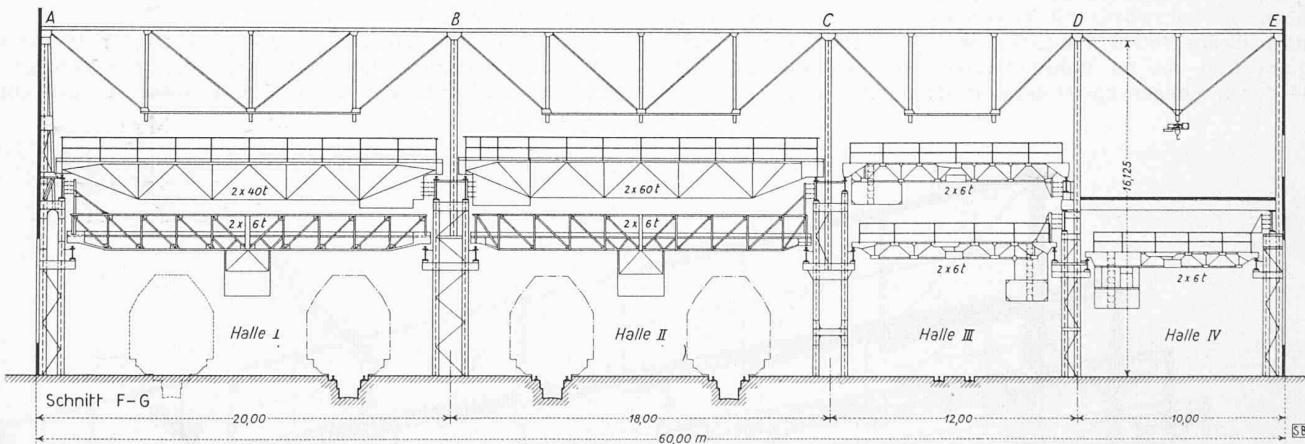
Bild 3. Hallenquerschnitt 1:350

In Halle I werden die Triebwagen, die Schmalspurlokomotiven, sowie die Personenwagen für internationalen Verkehr montiert. Die Hallen-Spannweite von 20 m ist durch die Breite der Kesselschmiede bedingt, da beide Hallen von den gleichen Kranen bedient werden. Halle II dient als Montagehalle für Normalspurlokomotiven. Die Lokomotivhebekräne überführen die Fahrgestelle aus Halle VI auf die Montagestände. In den Hallen III und IV sind die Werkzeugmaschinen untergebracht. Halle IV ist mit einer Bühne versehen (Bild 3), auf der Hoch- und Niederspannungsräume, sowie Lagerfächer für Ersatzteile eingerichtet sind.

Die Anordnung der Kranbahnen geht aus Bild 3 hervor. In den Montagehallen laufen auf den oberen Kranbahnen kuppelbare Lokomotivhebekräne von 2×40 bzw. 2×60 t Hubkraft. Trotz den grossen Raddrücken genügten bei 10 m Spannweite Breitflanschträger als Kranbahnenträger. Sie wurden ohne Stoss über drei Stützen geführt und durch Horizontalverbände seitlich ausgesteift. Diese Verbände tragen die Laufstege, die über die ganze Hallenlänge durchgehen.

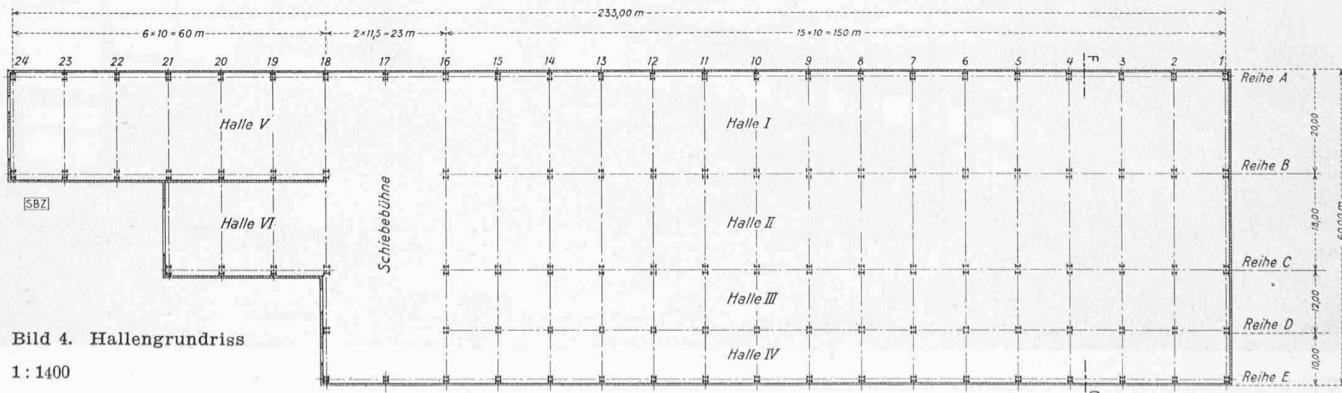
1:1400

Bild 4. Hallengrundriss

Zusammen mit der Firma S. A. des Anciens Etablissements *Paul Würth* in Luxemburg, die das vorteilhafteste Angebot eingereicht hatte, wurde die Ausführung der Hallen und Krananlagen studiert. Bild 4 zeigt den endgültigen Grundriss. Die Schiebühne unterteilt die Werkstätte und trennt die Demontagehalle und die Kesselschmiede, in denen Schmutz und Staub anfallen, vom übrigen Betrieb. Sämtliche Lokomotiven werden in der Halle VI demontiert, soweit die Reparatur es verlangt. Dort werden mit Ausnahme der Kessel alle übrigen Teile gereinigt. Die Kessel werden der Kesselschmiede in der Halle V zugeführt, dort demontiert, in einem Nebenbau außerhalb der Halle von Kesselstein gesäubert und in der Halle wieder instand gesetzt.

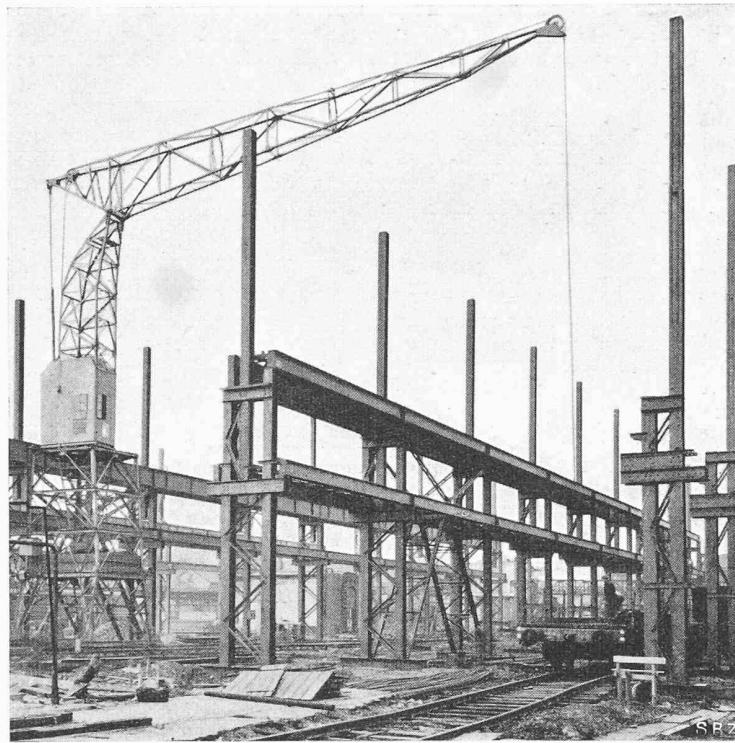
Bild 5. Turmdrehkran für die Dachmontage

Die Ausführung der genieteten Konstruktion bot nichts Bemerkenswertes. Die Montage wurde von zwei fahrbaren Kranen ausgeführt. Ein Dieselskran mit Luftbereifung stellte die Säulen auf und baute die Kranbahnen und Bühnenträger ein. Dank seiner grossen Beweglichkeit konnte er rasch an jeder Stelle des Geländes eingesetzt werden und beschleunigte er den Zusammenbau der Binderträger, die an Ort und Stelle genietet wurden. Zur Montage der Dachkonstruktion hat man einen Turmdrehkran aufgestellt (Bild 5). Das Gleis für die Längsfahrt lag in Halle II. Der 20 m lange Ausleger montierte, über der Firstlinie drehend, die Binder-

träger, Binder und Pfetten der Hallen I bis III. Von der Bühne aus montierte ein kleiner Mast das Dach über Halle IV.

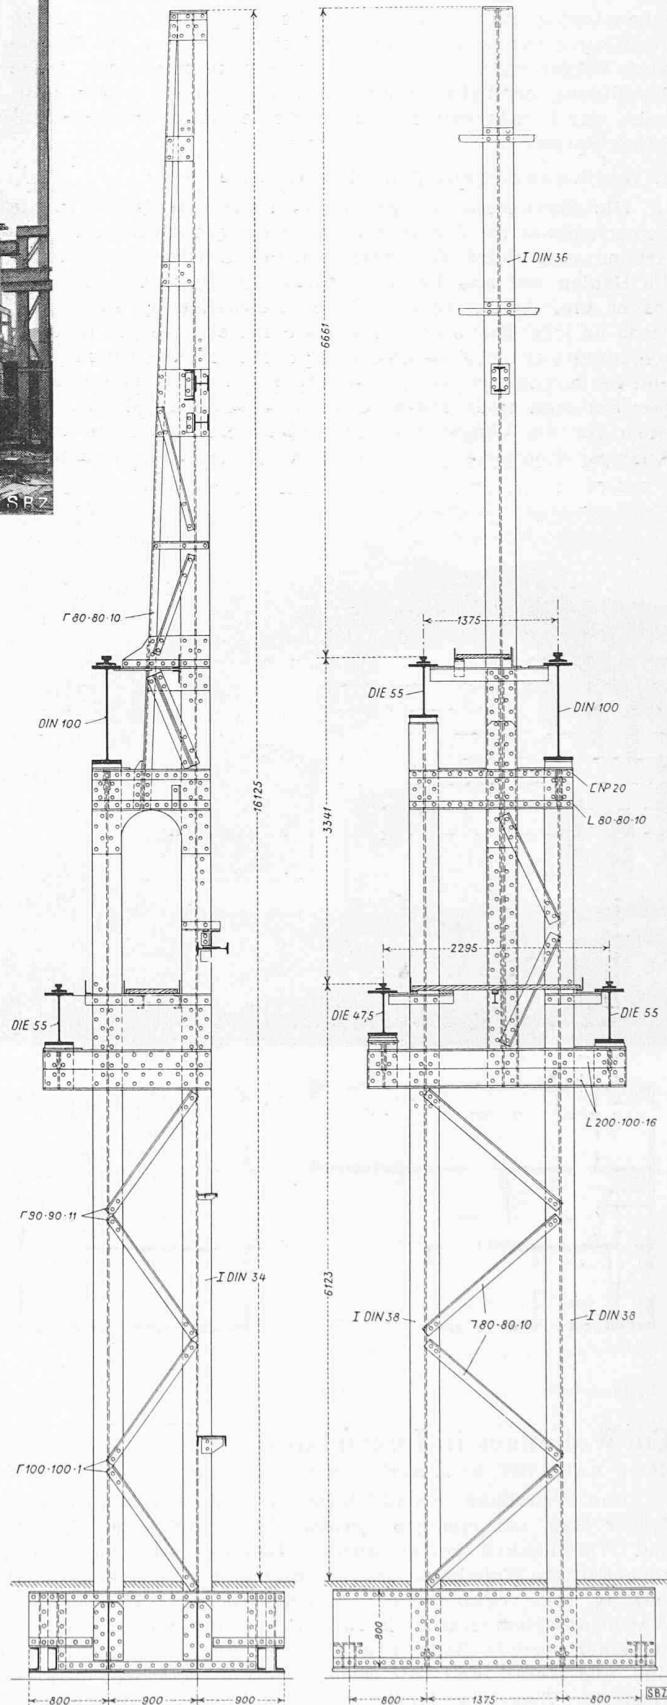
Bild 6. Säule der Reihe A

Bild 7. Säule der Reihe C

Die Säulen, auf denen sich ein Dehnungsstoss der Kranbahnen befindet, sind sowohl in der Längsrichtung als auch in der Querrichtung eingespannt; die andern Säulen wirken in der Längsrichtung als Pendelstützen. Die beiden äusseren Säulenreihen nehmen den Winddruck auf die Längswände auf. Der Aufbau der Säulen ist aus den Bildern 6 und 7 ersichtlich. Die Stiele stehen unter den oberen Kranbahnenträgern, während die unteren Bahnen auf Querträgern ruhen. In den Zwischenreihen wird als Dachstiel ein einzelner Breitflanschträger verwendet, da für Streben der Platz zu eng ist. Damit die unteren Laufstege durchgeführt werden konnten, hat man

das Diagonalsystem in zwei Säulenreihen unterbrochen und die Säulen teilweise rahmenartig ausgebildet.
