| Artikel: | Restauration der Stadtpfarrkirche und der Sebastianskapelle in Baden 1936/37 |

Restauration der Stadtpfarrkirche und der Sebastianskapelle in Baden 1936/37

Von Dr. J. KILLER, Ingenieur und Präsident der seinerzeitigen Baukommission, Baden¹⁾

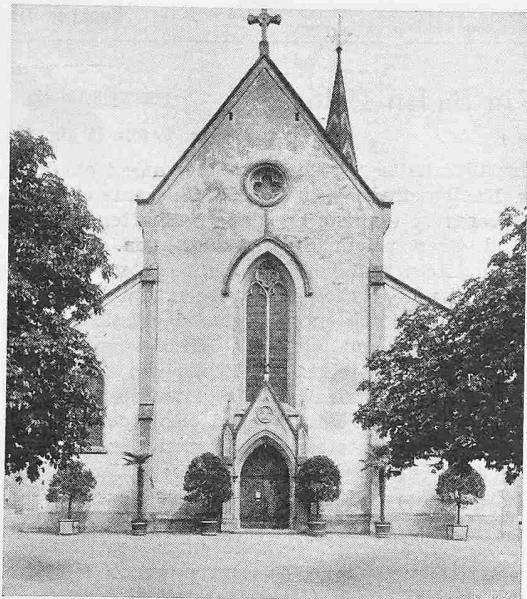
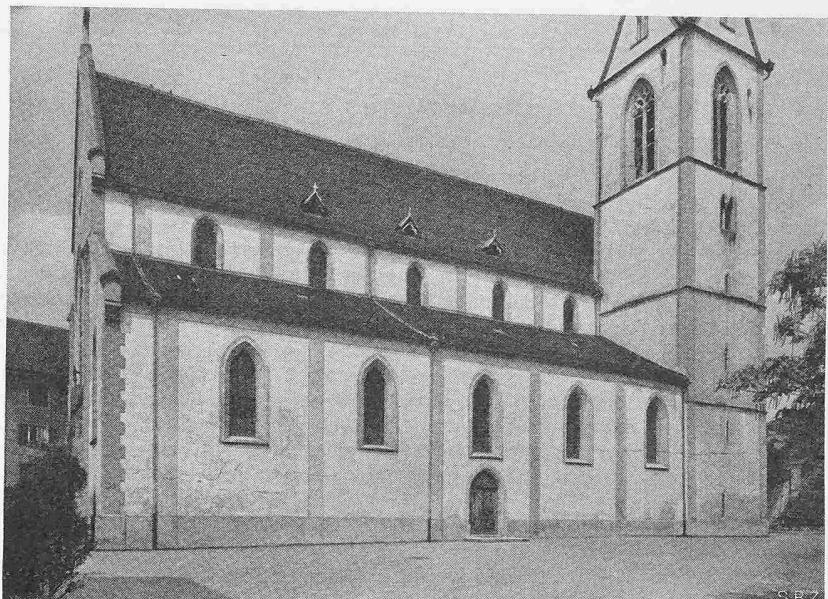
Die Stadtpfarrkirche Baden vor der Restauration, links Westfassade, rechts Südfassade. Neugotische Stilisierung aus dem Jahre 1884 (vergleiche den wiederhergestellten ursprünglichen Zustand, Tafel 16)

Die grösste Veränderung erfuhr die Eingangsfassade, an der alle neugotischen Zutaten der Renovation von 1884 (Strebepfeiler, Giebelaufbauten und Masswerk des Mittelfensters) entfernt wurden. Die beiden seitlichen Fenster hat man nach der Mitte zu verschoben, um eine bessere architektonische Wirkung zu erzielen, und das Mittelfenster wegen des Vordaches höher gesetzt. An Stelle der Rondelle im Giebelfeld trat ein kleines Schlitzfenster. Das neue Portal erhielt gotische Profilierung; es zeigt jetzt eine prächtige Tiefenwirkung. Beim Ausbruch des alten Portals fand sich in dessen Hintermauerung ein Stück der ursprünglichen, gotischen Türeinfassung mit einer Profilierung, die der heutigen ähnlich war. Die Ersetzung sämtlicher Werksteine erfolgte in Grösse und Profilierung getreu den bestehenden.

Die Vordächer und die neuen Eingangstüren sind in Eichenholz erstellt. Schöne Natursteinpflatten decken den Platz vor dem Haupteingang. Das Dach wurde umgedeckt, die neugotischen Lukarnen durch Schlepplukarnen ersetzt, wie sie auf alten Stichen zu sehen sind, und kupferne Dachrinnen angebracht. Besonders gewonnen hat der Turm. Während er vorher durch die schmalen, im Jahre 1884 «zurichtgestutzten» Lisenen äusserst schlank erschien, wirkt er

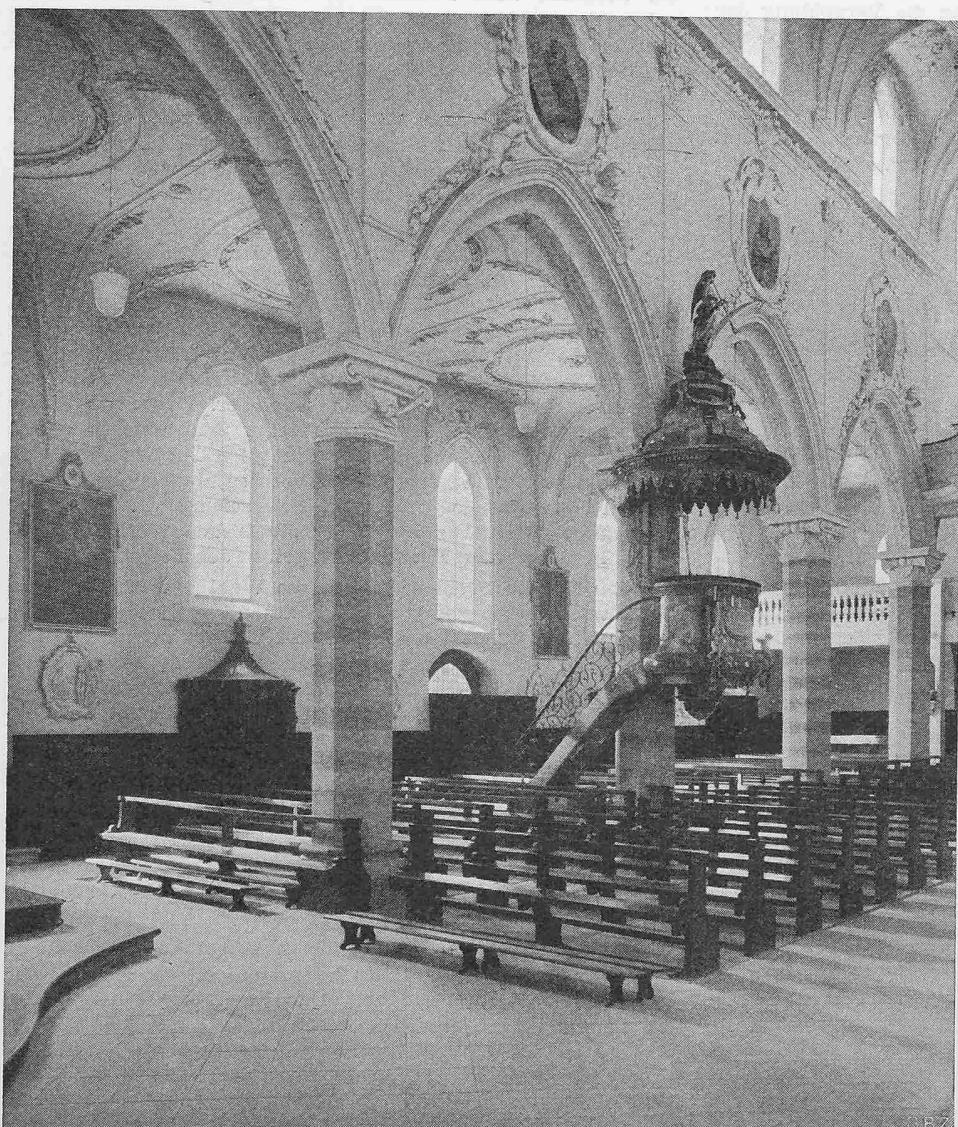
Blick in das Seitenschiff und gegen die Empore, Renovation 1936/37

Wände und Decken des reich barockisierten Kirchenraumes waren ganz geschwärzt, obschon erst 1914 eine vollständige Renovation stattgefunden hatte. Grund dieser Verschmutzung war die undichte Heizung, aus der Kohlenstaub mit der erwärmten Luft in die Kirche gelangte; dieser Ubelstand erforderte die Neuanlage der Heizung. Anfänglich war nur ein Neuanstrich des Inneren vorgesehen. Prof. Birchler schlug jedoch vor, die Vergoldung des Stukktes, den Stuckmarmor der Säulen sowie die neugotische Fensterverglasung zu entfernen, da sie den Charakter der Kirche störten. Die Mehrkosten für diese stilgerechte Instandstellung waren gering, da für den Neuanstrich sowieso eine vollständige Eingerüstung im Innern notwendig wurde. Wider Erwarten waren die Säulen aus prächtigen, zweifarbigem, blaubraunen Steinen zusammengefügt, die überarbeitet werden konnten. Nur grober Unverstand hatte über ein solches Farbenspiel der Steine einen Anstrich und 1914 gar Stuckmarmor anordnen können. Bei einzelnen Säulen fanden sich Farbspuren, die auf früheren roten Anstrich hinwiesen; vor 1914 soll er sogar grau gewesen sein. Auch am steinernen Chorgewölbe fanden sich Spuren früherer Ausmalung. Die Fenster erhielten helle Bienenwabenverglasung. Das Kircheninnere wirkt heute mit der einheitlich hellen Tönung bedeutend grösser als früher. Aus dem gleichen Grunde kommt die Schönheit des Deckenstucks viel besser zur Geltung.

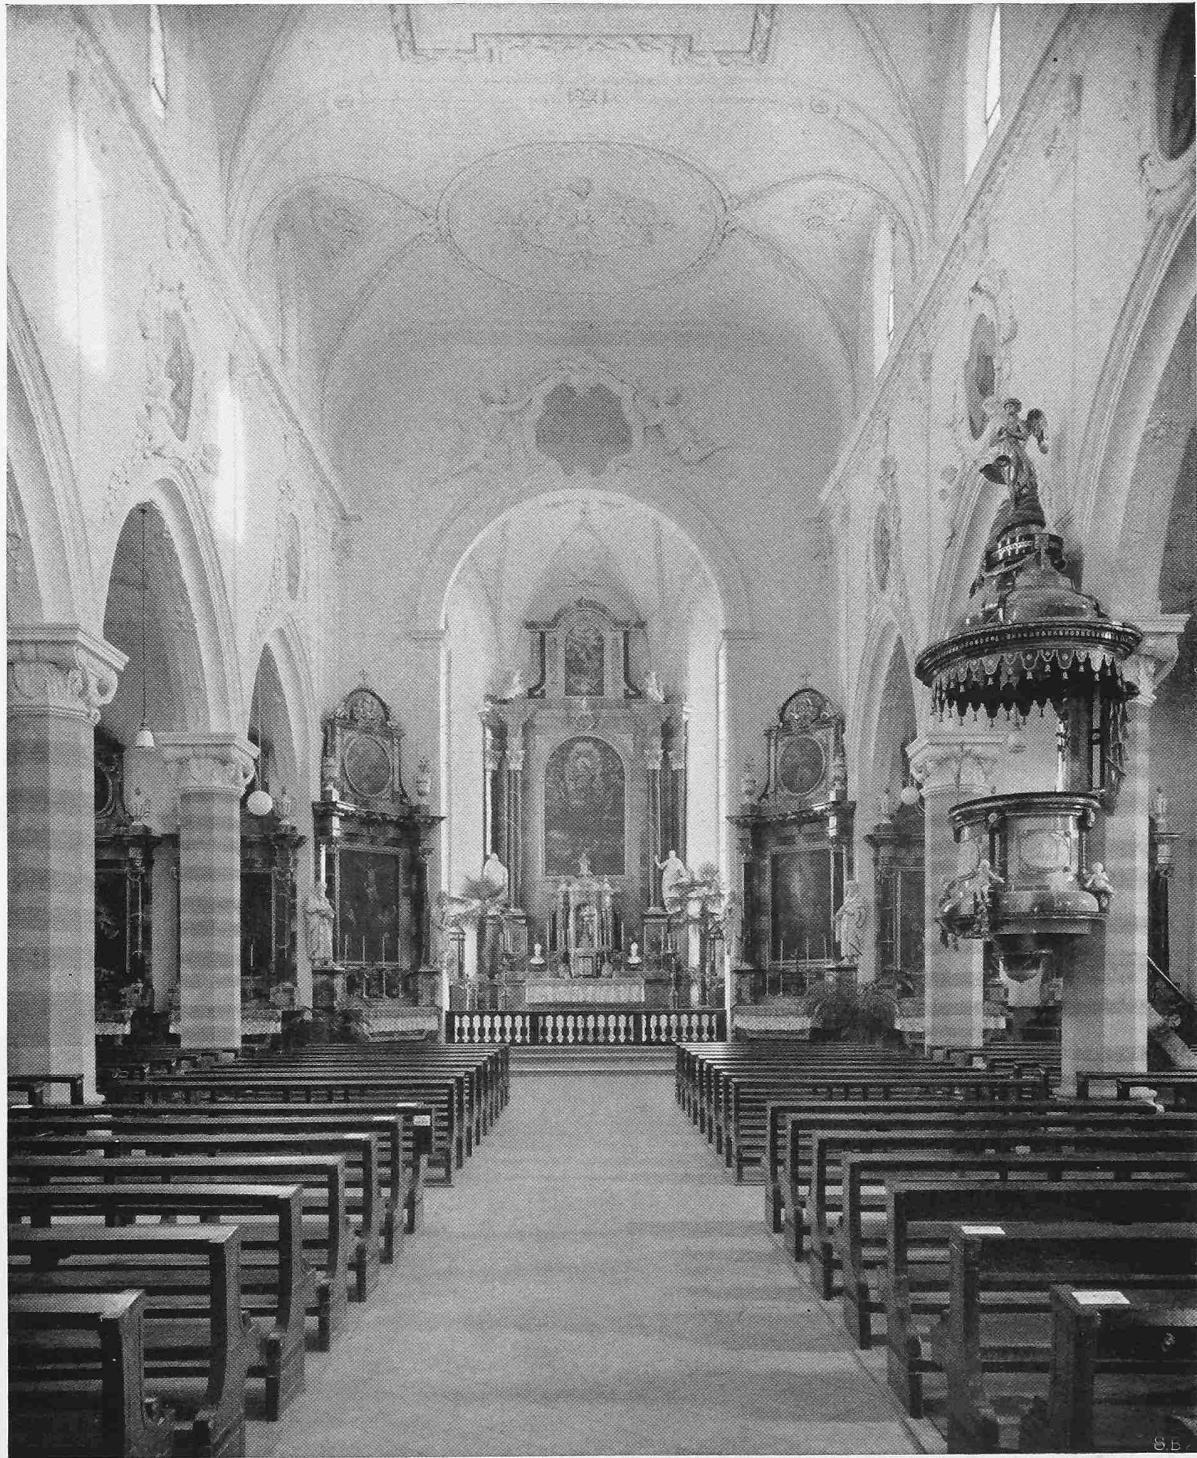
Das Hauptschiff der renovierten Stadtpfarrkirche in Baden

Kirche erbaut vor 1500; die 1612 und 1696/97 ausgeführte barocke Dekoration
wurde 1936/37 renoviert

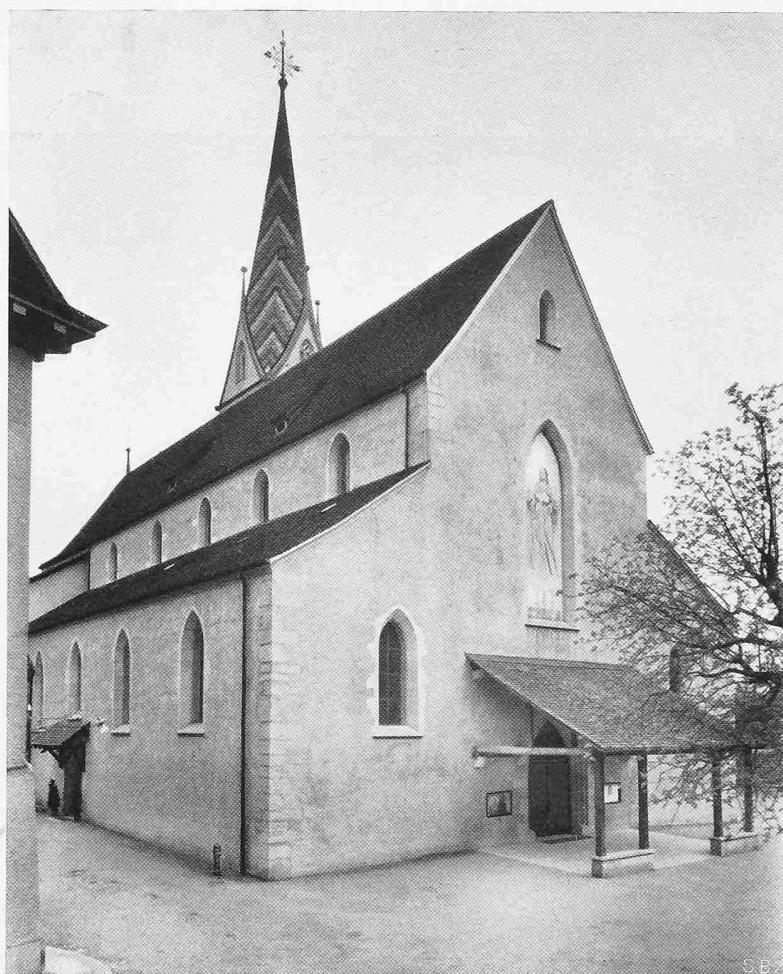
Die neue Westfassade der Stadtpfarrkirche. In der Fensternische
Auffahrt Mariæ von P. Bodmer (Mosaik)

bisher auf dem Kryptaboden der Sebastianskapelle ruhten. In die neu entstandene Fensternische auf der Ostseite des Chors setzte der Badener Künstler Walter Squarise eine 8 m hohe Christophorusfigur. Die Fensternische über der Eingangspartie schmückt ein Mosaikbild des berühmten Zürcher Künstlers Paul Bodmer, Mariae Himmelfahrt darstellend.

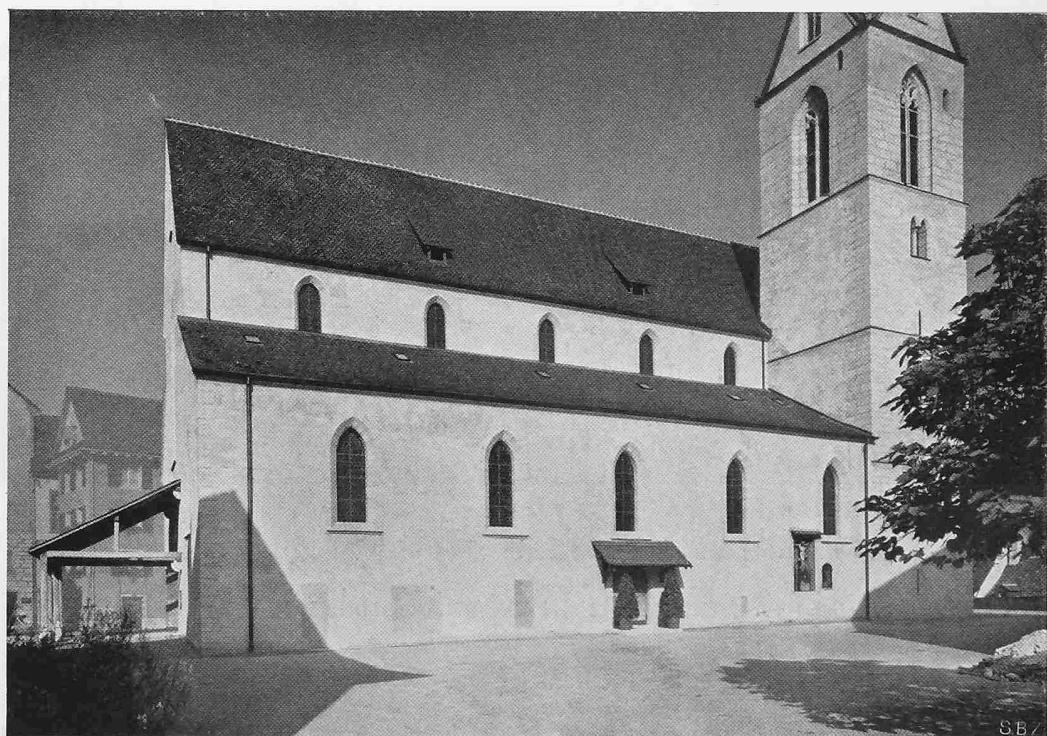
Die Südfassade der Stadtpfarrkirche nach der Renovation von 1936

heute mit seinen freigelegten prächtigen Quadersteinen überaus wuchtig. Man kann heute nicht mehr verstehen, warum 1884 die schöne Werksteinmauerung, besonders die der Glockenstube, verputzt wurde. Zur Belebung der Südfassade setzte man fünf steinerne Grabplatten in die Mauer ein, die

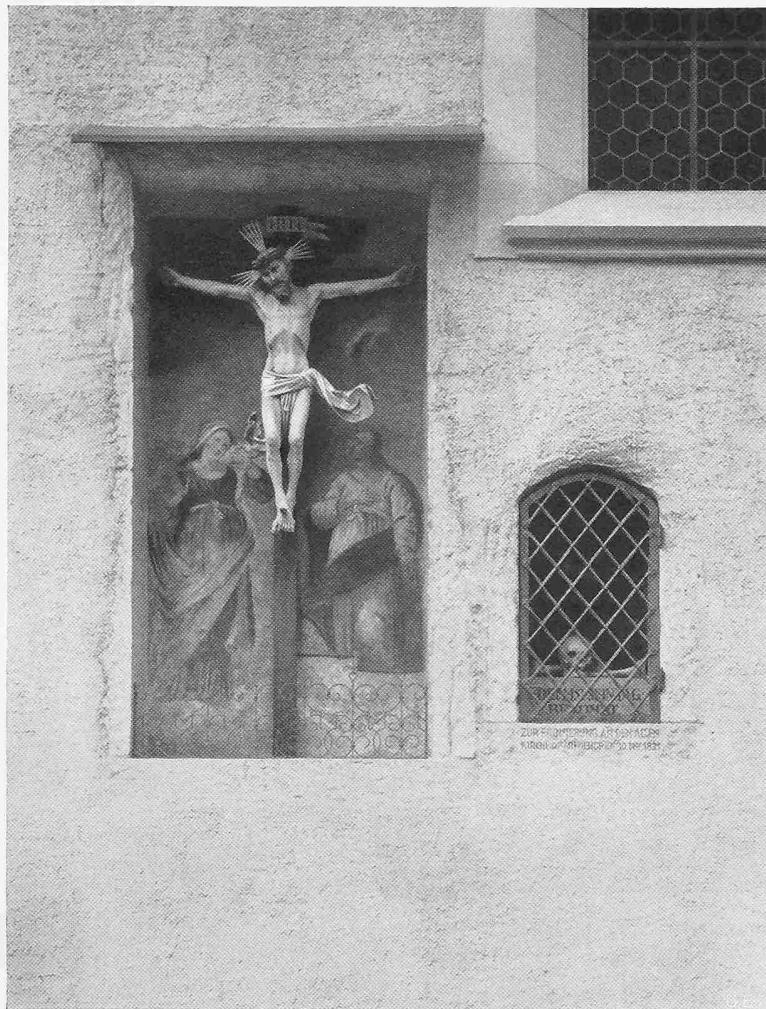
Kreuzigungs-Gruppe und Totenleuchte an der Südseite
der Stadtpfarrkirche

Nach der Entfernung des Verputzes entdeckte man auf der Südseite eine Kreuzigungsgruppe und daneben eine Totenleuchte, die zusammen mit dem in der Sakristei aufgefundenen Kreuz zum früheren Friedhof gehörte. Auf der Ostseite des Chors kam ein langes Fenster zum Vorschein, in das Rondellen eingesetzt waren. Auf der Nordseite der Sakristei fand man zwei Nischen mit deutlichen Farbspuren, die ebenfalls zum Friedhof in Beziehung standen. Gleich neben dem Sakristeingang wurde das genannte gotische Fenster freigelegt, das wesentlich tiefer liegt als die jetzige Fensterflucht. An allen Gebäudecken kamen prächtige Quader zum Vorschein, die nicht mehr verputzt wurden. Mit Ausnahme der Nischen bei der Sakristei wurden alle Öffnungen restauriert oder markiert. Die verwitterten Fenstereinfassungen sowie die Gesimsabdeckungen wurden in Mägenwiler und Würenloser Muschelkalk ersetzt.

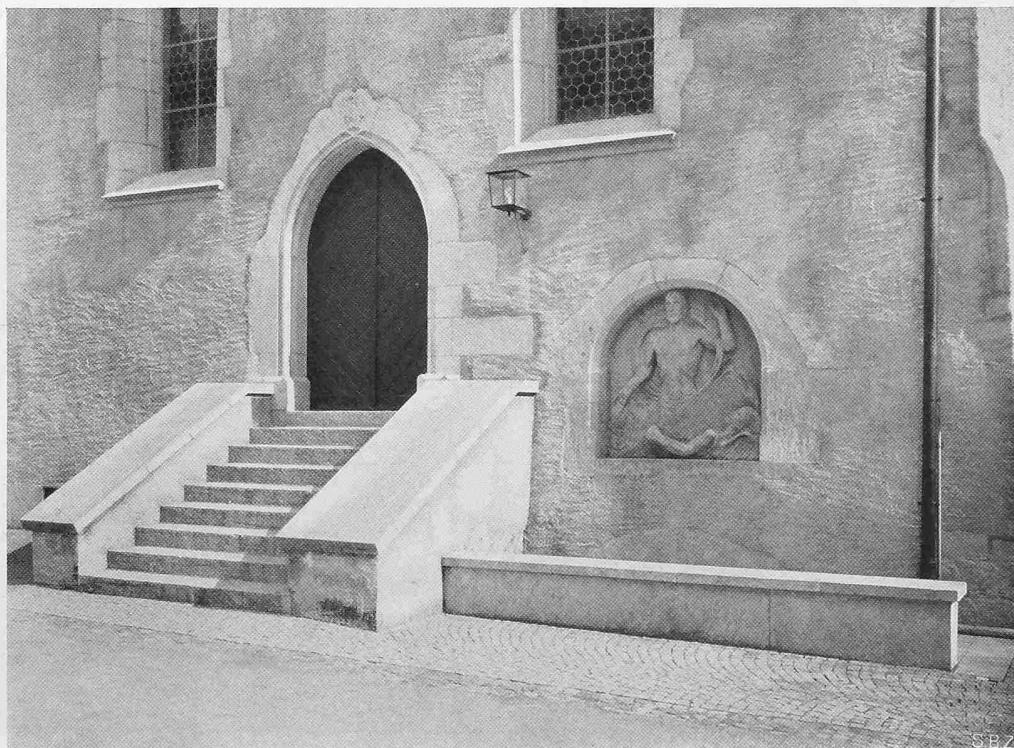
Eingangspartie der Sebastianuskapelle, rechts der Abgang zur Krypta, mit neuer
Auferstehungs-Plastik von W. Squarise

Die Kapelle wurde nach den selben Grundsätzen restauriert wie die Kirche. Beim Abgang zur Krypta kamen die Öffnungen zum Vorschein, durch die früher die Gebeine in die Totenkammer gebracht

wurden. Auf der westlichen Giebelseite wurden einige Schiess-Scharten freigelegt, die erkennen lassen, dass die Kapelle als Teilstück der Stadtmauer seinerzeit auch der Verteidigung diente. Die beiden Treppen zur oberen und unteren Kapelle wurden neu angelegt, ebenfalls der Wehrgang, dessen Holzkonstruktion ersetzt wurde. Beim Kryptaabgang ist in eine der alten Öffnungen eine Plastik von Walter Squarise, die Auferstehung darstellend, eingesetzt worden.

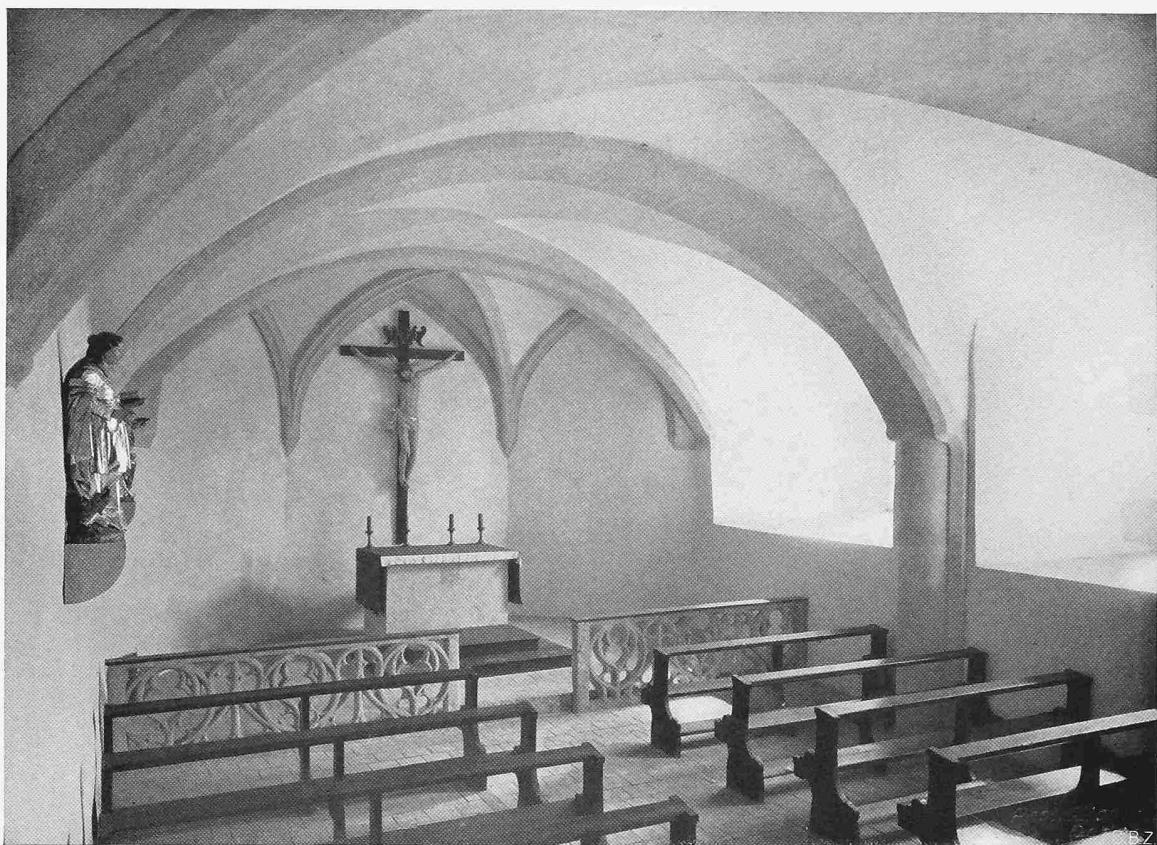
St. Sebastianskapelle, Chorpartie der 1936/37 renovierten Krypta

hende Sebastianskapelle erhielt ihre heutige Form im Jahre 1505. Sie besitzt unter dem Sakralraum eine Krypta, die mit ihrem Steingewölbe und dem dreiseitigen Chorabschluss (siehe Tafel 18) zu den schönsten Unterkirchen der Schweiz gehört. Die Kapelle war das Beinhaus des bis 1821 um die Kirche angelegten städtischen Friedhofes. Die Beinkammer wurde wahrscheinlich bei Aufhebung des Friedhofes durch eine bis zum Gewölbe reichende Wand von der Krypta getrennt. Diese hat man bis vor einigen Jahrzehnten sogar als Turnlokal benutzt.

In der Krypta wurde die Abschlusswand zur Beinkammer bis auf Kämpferhöhe abgebrochen und durch ein engmaschiges quadratisches Holzgitter ersetzt. Durch dieses erblickt man im Hintergrund den sauber aufgeschichteten «Schädelberg». Die drei Fensteröffnungen erhielten eiserne Rahmen und Bienenwabenverglasung. Der schadhbare Boden wurde durch handgeformte Tonplatten ersetzt. Ein Teil des Lettners, der vor hundertfünfzig Jahren aus der Pfarrkirche entfernt worden war und im städtischen Museum im Landvogteischloss unter den Witterungseinflüssen litt, wurde als Chorabschrankung eingebaut. Die Steinverkleidung der Pfeiler sowie die Gewölbegliederungen wurden überarbeitet und die Flächen geweisselt. Den Altartisch schmückt ein Kreuz, und an den Wänden sind gotische Holzfiguren aufgestellt. Als einzigen modernen Schmuck hat man in das untere Drittel der drei zweiteiligen Fenster sechs Glasmalereien mit Totentanzmotiven von August Frey eingesetzt. Die gesamten Baukosten beider Renovationen betragen

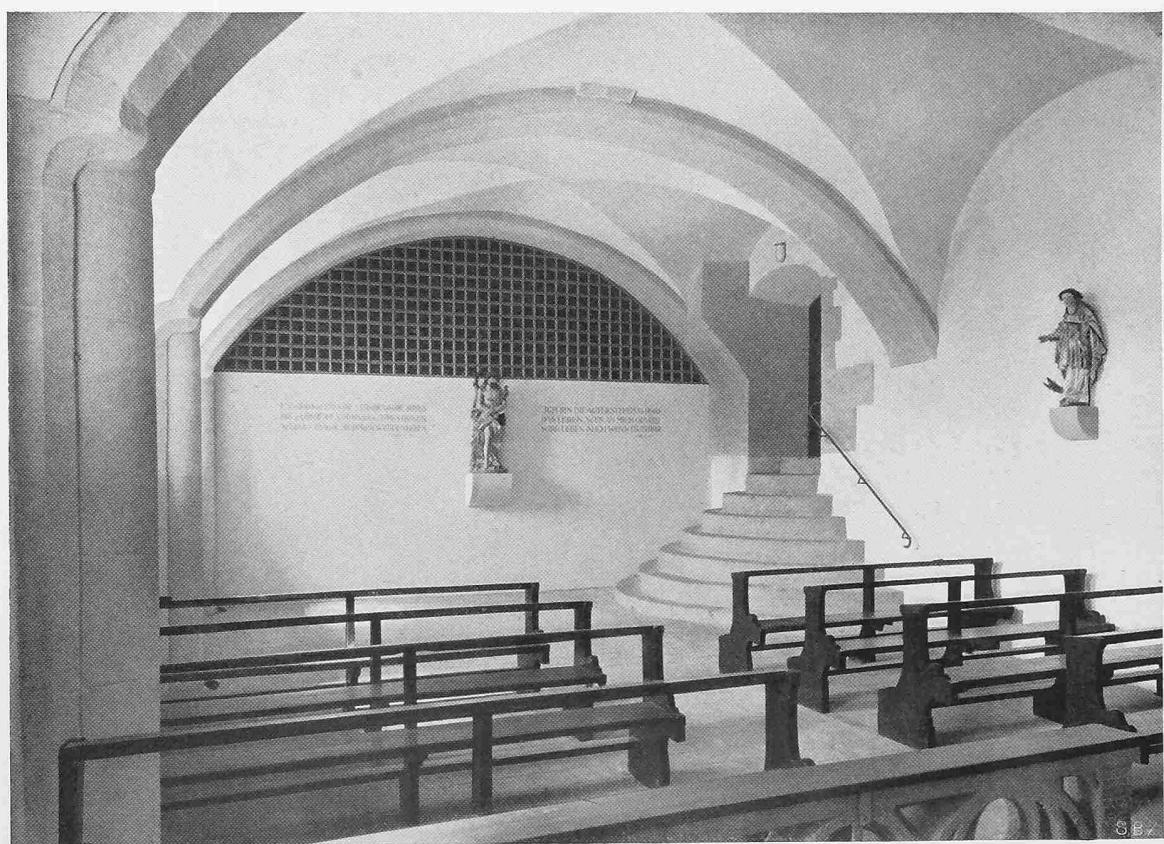
St. Sebastianskapelle, Rückfront der Krypta mit Gebeinkammer

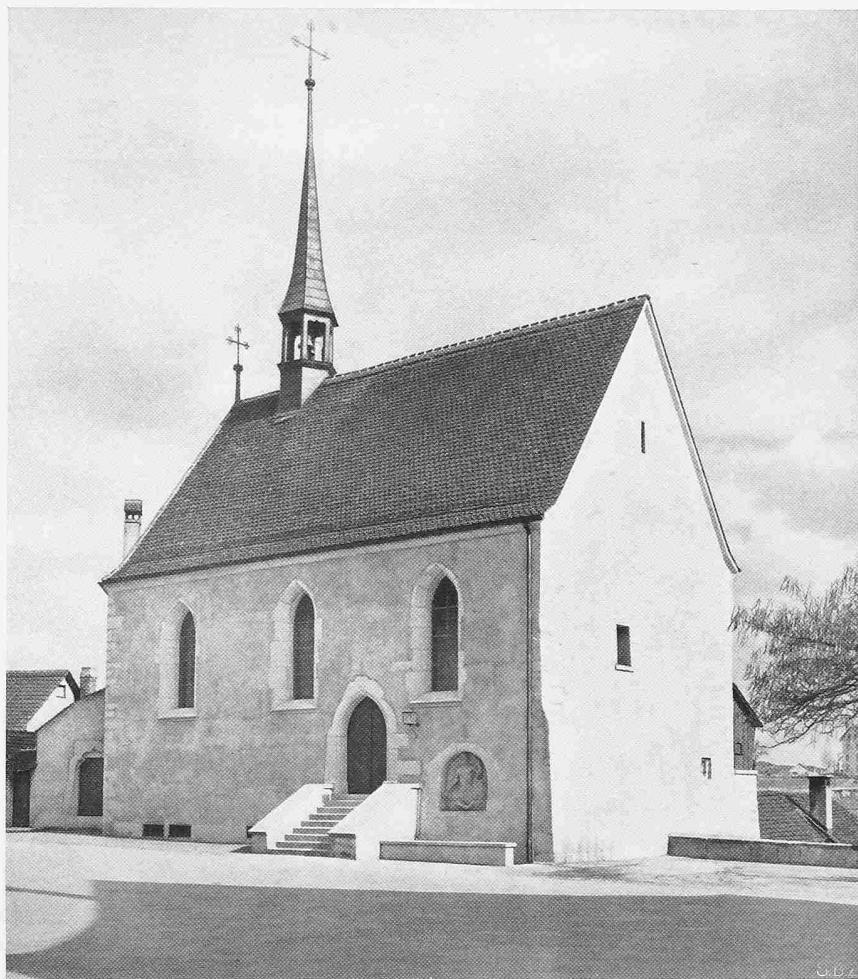
St. Sebastianskapelle bei der Stadtpfarrkirche Baden, aus Nordwesten.
In dieser Form erbaut 1505, renoviert 1936/37

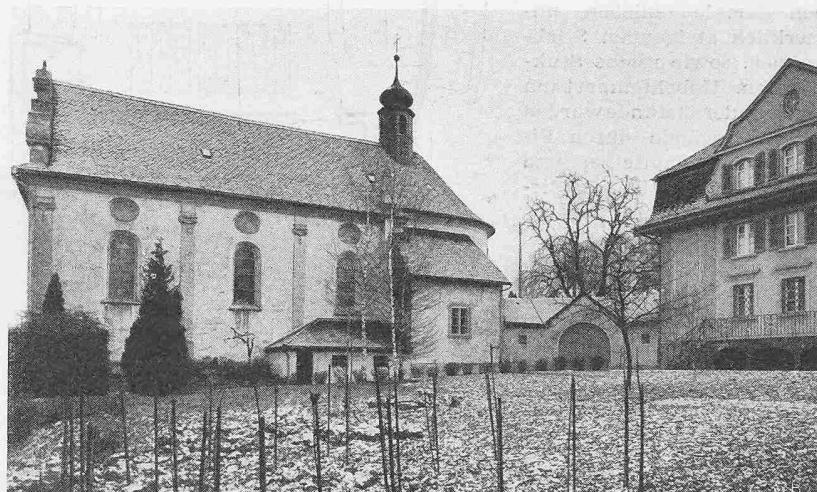
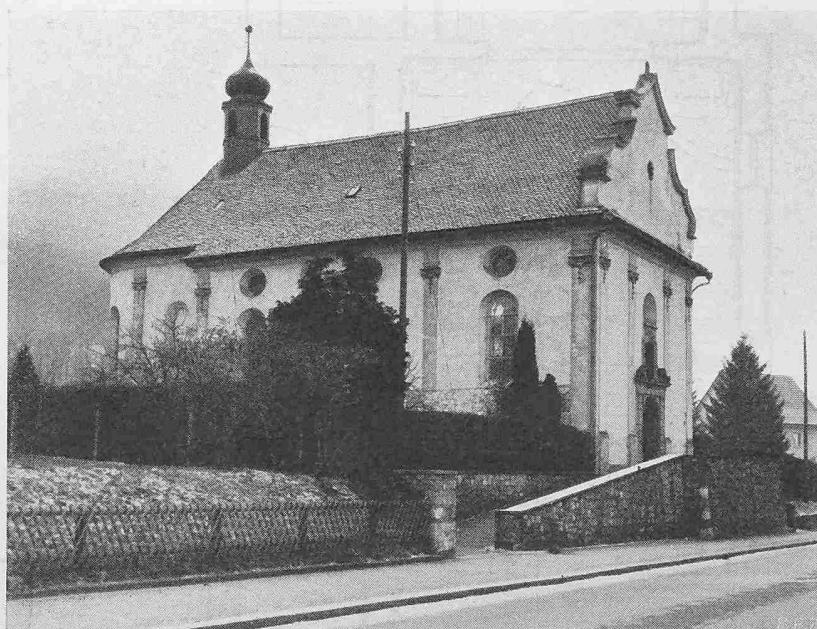
Westansicht vor der Restauration

Nordostansicht vor der Restauration (vgl. Tafel 19 unten)
