Artikel: Dänische Architektur der Gegenwart
Autor: Naeff, Klaus
DOI: <https://doi.org/10.5169/seals-59562>

Dänische Architektur der Gegenwart

Von Arch. KLAUS NAEFF, Zürich

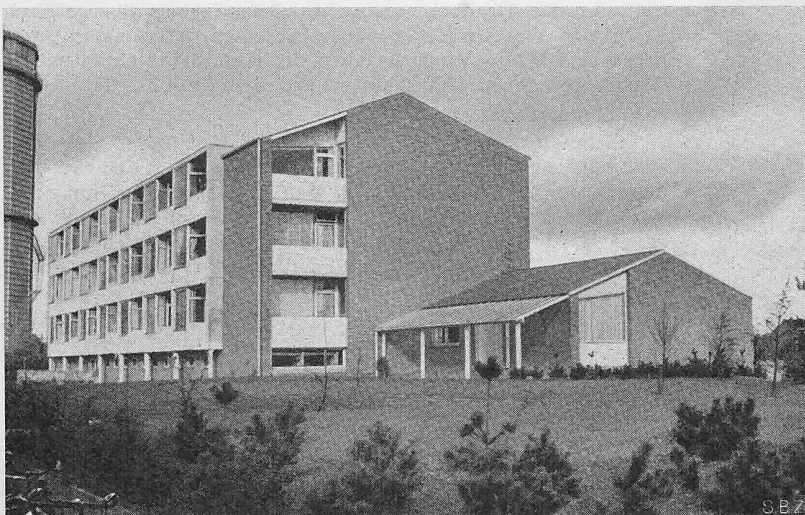
Bild 23. Wohnungen für junge Ehepaare in Gentofte. Scharfe Konturen, hervorgerufen durch Weglassen der Dachvorsprünge. Rechts der Kindergarten.

Die äussere Gestaltung der Wohnbauten zeigt die eigenwillige Hand Jacobsens. Der gelbe Backstein steht in scharfem Kontrast zum hellen Eisenbetonskelett der Balkone, die frei vorkragen und auf Eisensäulen stehen. Wie bei vielen anderen Bauten wurde auch hier auf irgendwelche Dachvorsprünge verzichtet, was diese in ihrer Art neuartigen Bauten wie scharf abgeschnittene Kuben erscheinen lässt (Bilder 23 und 25).

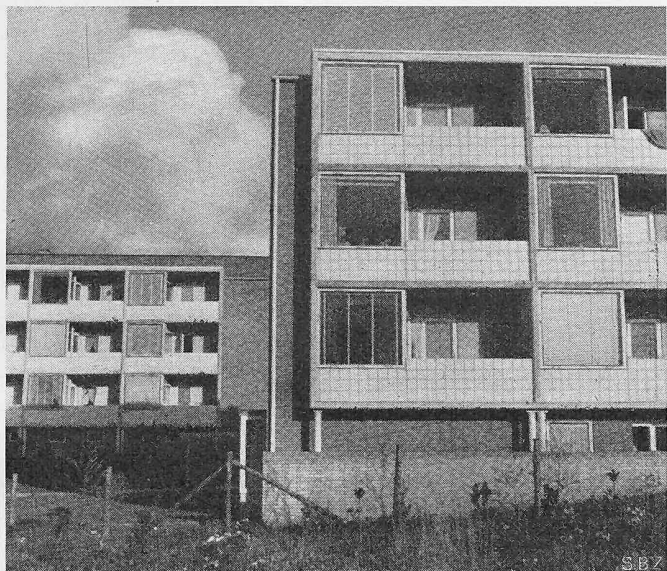
Bild 25, Gentofte, Fassadendetail. Kontrast von Backstein und Beton, Fläche und Balkonöffnung.

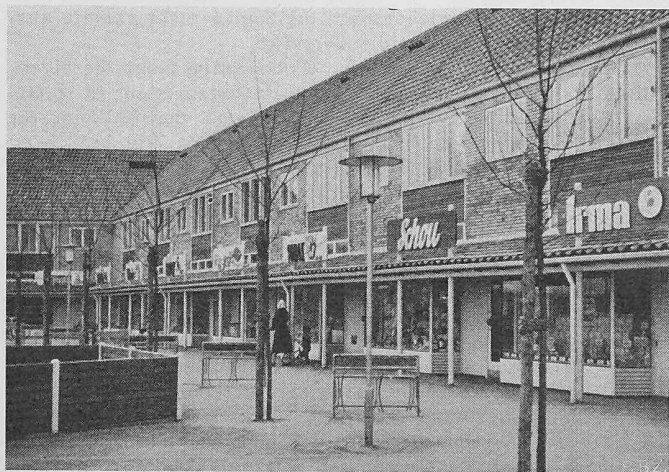
Bild 32. Sondergard Park, Hauptzugang zur Siedlung mit verschiedenen Läden.

lichen Ziegeln frei und wohlthuend im Gegensatz zu den vielen mehrgeschossigen, unpersönlichen Wohnbauten. Als Farb- und Materialkontrast zum unverputzten Backstein wurde dunkles Naturholz gewählt, und die wie üblich aussen angeschlagenen Fenster und Türen sind weiss gestrichen. Am Hauptzugang der ganzen Siedlung, die in ihrer Art an Friluftstaden in Malmö erinnert, sind in einem separaten Bau die Läden für den täglichen Bedarf untergebracht. Nicht weit davon entfernt stehen, neben dem weit sichtbaren Hochkamin, aufgelockert in der grossen Grünfläche, das Säuglingsheim, der Kindergarten und die Freizeitwerkstätten, alles von einer weiten Rasenfläche umgeben, die keine Verbotttafel zielt (Bilder 32 bis 35).

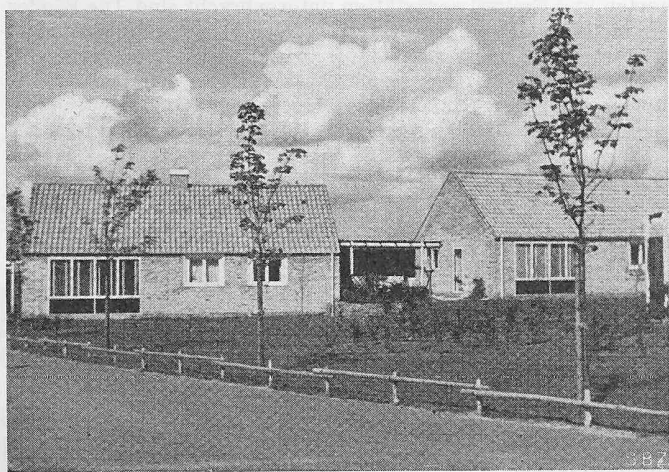
Bild 35, Einfamilienhaus, getrennter Sitzplatz und gemeinsamer Garten.

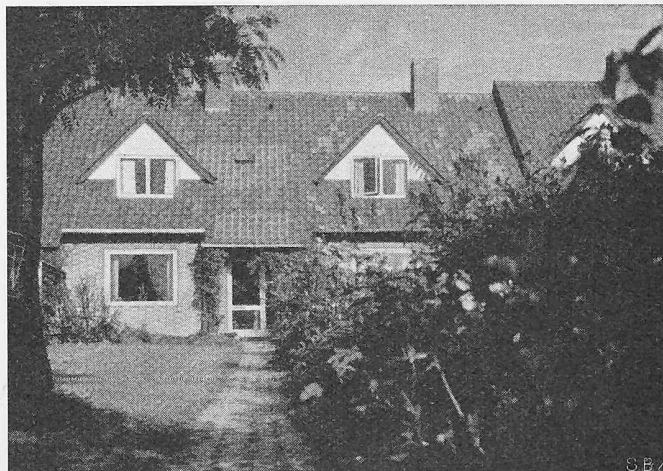
Bild 36, Altes Reihenhäuser, ein Typ, dem man an vielen Orten begegnet.

Der grösste Teil der Bevölkerung Kopenhagens ist teilweise aus Platzmangel, grösstenteils aber wegen der hohen Mieten gezwungen, ausserhalb der eigentlichen Stadt zu wohnen. Von vielen wird das Reihenhäuser bevorzugt, namentlich von denjenigen, die sich ein billiges kleines Wohnhaus als eigenes Heim wünschen. Ähnlich wie in England fügt sich ein Backsteinhaus an das andere, oftmals in öder Monotonie. Es wird aber auch der Versuch unternommen, durch Staffe- lung oder Versetzen diese regelmässigen Reihen aufzulockern (Bild 36).

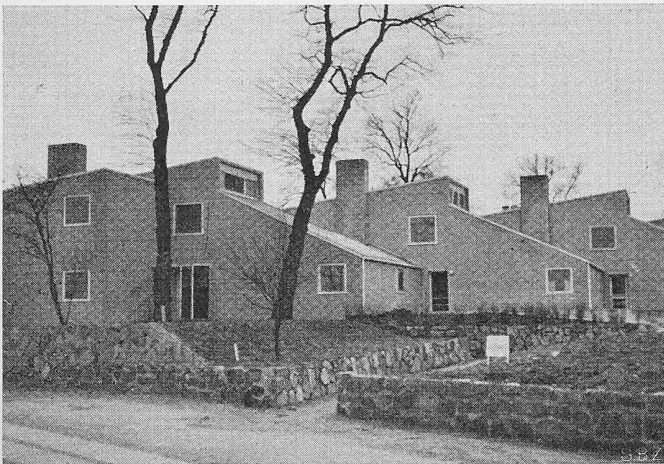
Bild 39. Soholm, Eingangsseite.

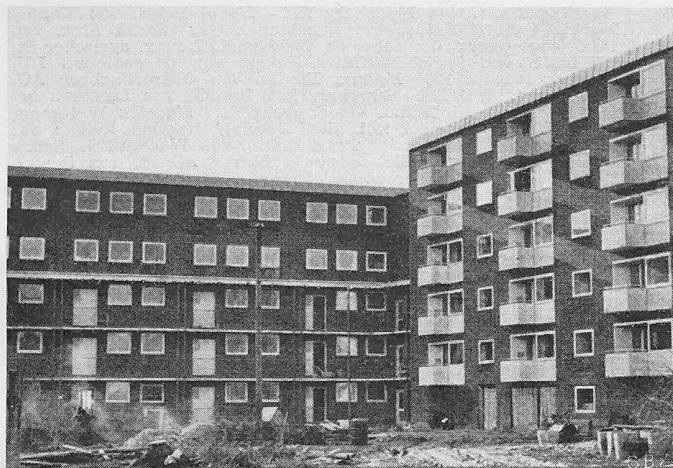
Bild 41. Høje Søborg, Blick gegen Hauptbau mit Laubenganghaus.

garten und Freizeitwerkstätten untergebracht sind. Die Kinder der meistens arbeitenden Eltern werden hier beaufsichtigt und ernährt. Auch werden Schulaufgaben unter Aufsicht gemacht, es wird gebastelt oder gespielt. Auch diese diversen Räume stehen nicht nur Kindern des Hauses, sondern auch solchen der Umgebung und der Gemeinde zur Verfügung. Die Idee des Sozialwesens spiegelt sich in diesem ganzen Komplex wider, und obschon der Bau erst im Herbst des letzten Jahres bezogen wurde, ist er so populär, dass bereits ein zweites Hoje Soborg geplant ist. Bauherr des Kollektivhauses ist die «Dänische gemeinnützige Baugesellschaft», die den Bau mit einer Staatssubvention von rd. 97 % errichtet hat (Bilder 41 u. 42).
