Zeitschrift: Schweizerische Bauzeitung
Herausgeber: Verlags-AG der akademischen technischen Vereine
Band: 70 (1952)
Heft: 47

Artikel: Kinderheim in Zürich-Oerlikon: Arch. Ph. Bridel, Zürich
Autor: [s.n.]
DOI: <https://doi.org/10.5169/seals-59714>

Kinderheim in Zürich-Oerlikon

Arch. PH. BRIDEL, Zürich

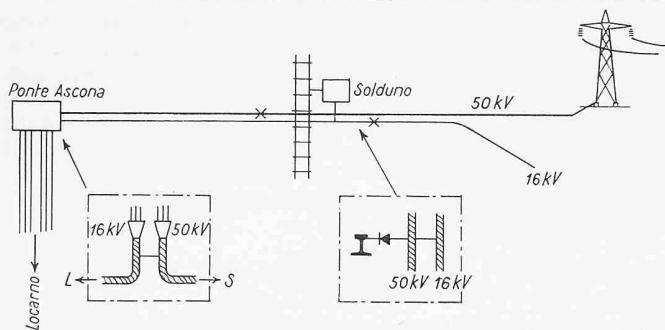
Bild 7. Hochspannungskabel Locarno - Ponte Ascona - Solduno.

× × Stellen, an denen Erdschluss infolge Korrosion auftrat.

Zur Behebung der Korrosionsgefahr wurde die Gesamtheit der Kabelbleimäntel an der Kreuzungsstelle Solduno durch ein kurzes, doppeladriges Kabel (für Strom- und Spannungsmessungen) erfasst, welches in einen Schaltkasten mündet, von wo aus eine ähnliche Verbindung zum Gleis führt. Ein Einweg-Selengleichrichter sorgt für die Unterdrückung allfälliger negativer Stromspitzen und ein Ampermeter erlaubt jederzeit die Kontrolle des Drainagestromes. Bei einer mittleren Stromstärke von 2 bis 3 A beträgt die entsprechende Potentialdifferenz zwischen Kabel und Erde $-1,6$ bis $-1,7$ V (gegen CuSO_4 -Sonde), so dass der kathodische Schutz der Kabelleitungen an dieser Stelle unter allen Umständen gewahrt ist. — In der etwa 250 m davon entfernten Unterstation Ponte Ascona sind außerdem die Kabelendverschlüsse von der Stationserdung getrennt worden, die sonst weitere Streuströme sammelt und dadurch den Wirkungsgrad des kathodischen Schutzes herabsetzen würde. Dafür wurden in dieser Station die Bleimäntel der von Locarno kommenden 16 kV-Kabel mit demjenigen des drainierten 50 kV-Kabels verbunden, so dass eine spürbare Senkung ihres Potentials bis in die Stadt erreicht wird und die Gefährdung dieser, früher positiv gegen Erde gewesenen Objekte ebenfalls verschwindet. — In diesem Fall ist die Aufhebung der Kabelendverschlusserdung in der Unterstation um so eher zu verantworten, als das Bahngleis für die künstliche Kupferbandelektrode einen wertvolleren Ersatz bietet; sein Erdungswiderstand beträgt nämlich nur einen Bruchteil eines Ohms, während Art. 21 der Starkstromvorschriften noch 2 Ohm zulässt.

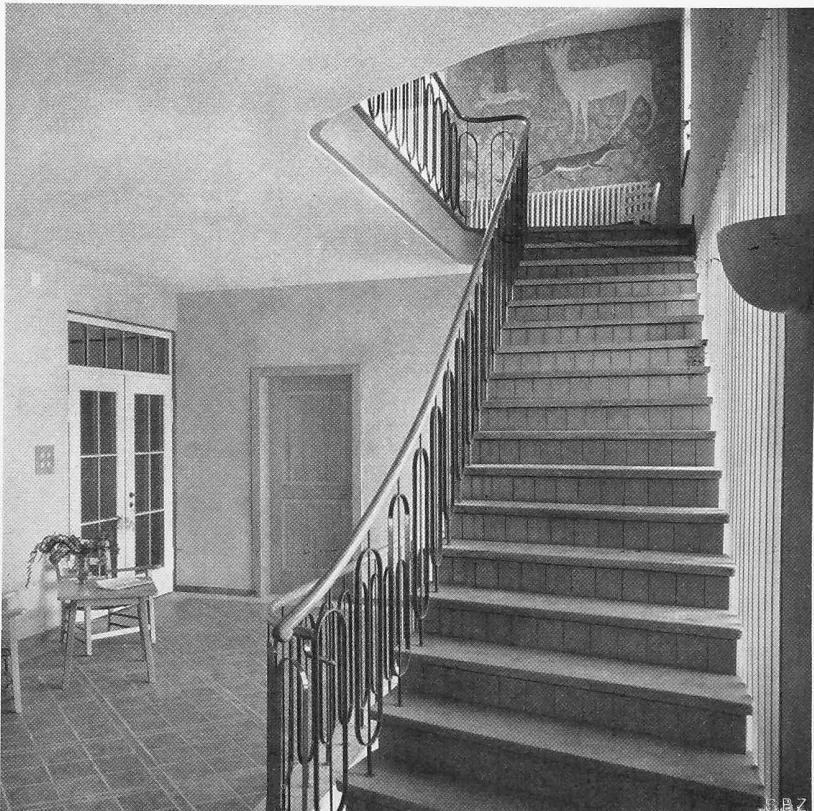
Eingangshalle mit Treppe zum ersten Stock; Wandmalerei von E. EGLI, Zürich und Paris

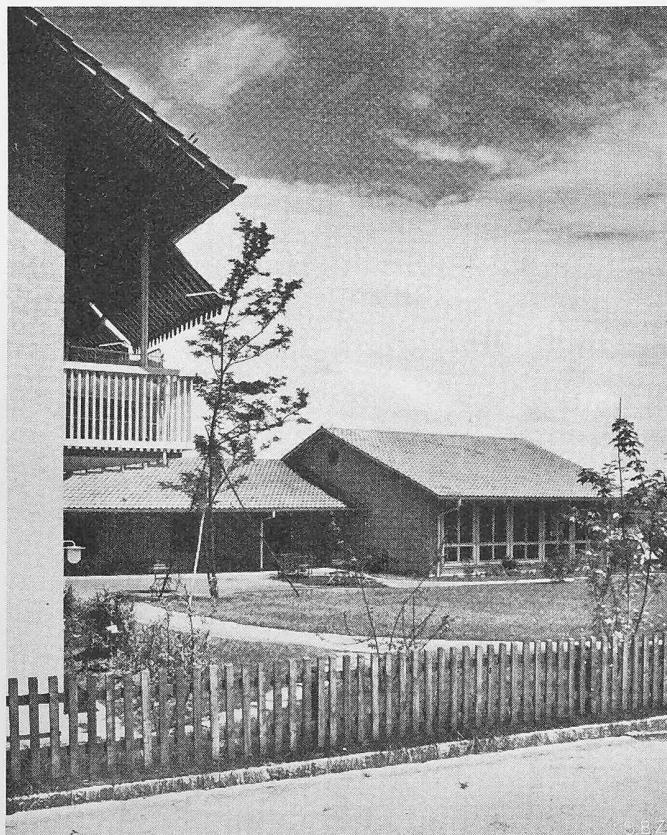
Bild 2. Nebenbau mit Tages- und Wirtschaftsräumen aus Südwesten

zweieinhalbgeschossige, doppelbündige Gebäudeteil ist der Schlaftrakt. Dieser geniesst dank seiner Orientierung die Morgen- und Nachmittagssonne. Der niedrige Bautrakt parallel zur Spatenstrasse umfasst die Tages- und Wirtschaftsräume.
