Zeitschrift: Schweizerische Bauzeitung
Herausgeber: Verlags-AG der akademischen technischen Vereine
Band: 72 (1954)
Heft: 6

Traversée d'une zone argileuse à forte «poussée de montagne» par une galerie d'adduction d'eau

Communiqué par la Société OFINCO, Genève

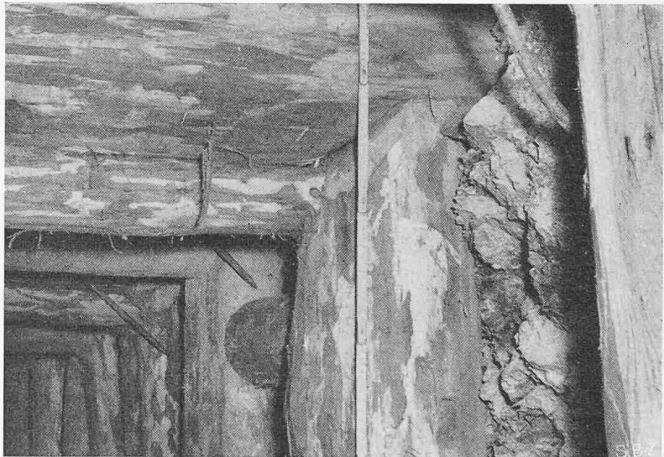
Fig. 3. On peut remarquer à droite l'écrasement du chapeau sur la pointelle. La roche molle flue autour de la pointelle de droite

Un boisage très sérieux dut aussitôt être exécuté à l'avancement (fig. 3, le mètre photographié devant un poteau donne une idée du diamètre des mélèzes employés). La poussée de montagne était telle que bien des cadres furent défoncés (fig. 4 et 6). Il fallut doubler les cadres et remplacer au fur et à mesure les chapeaux brisés. Remarquons que ce terrain très argileux était relativement sec et ne s'éboulait pas comme le fait un terrain morainique, surtout lorsqu'il est parcouru de filets d'eau. On assistait plutôt à une poussée lente et puissante qui laissait un degré de sécurité assez grand pendant l'exécution de l'excavation et du boisage.

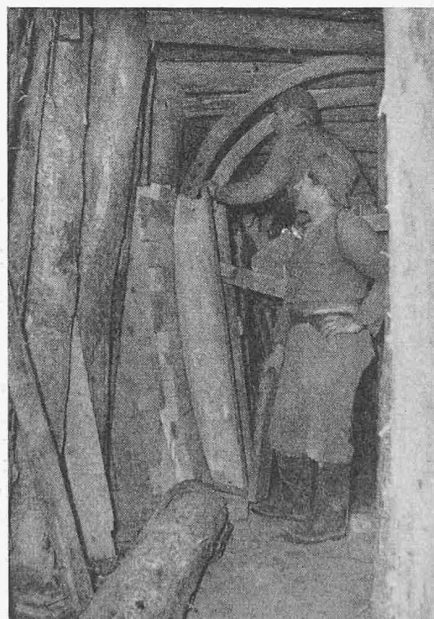
Fig. 8. Bétonnage d'un pied-droit du 1er revêtement en béton (comp. fig. 5)

Les trente premiers mètres dans la zone de contact servirent d'expérience pour le reste de la traversée. En effet, devant la poussée de montagne qui brisait lentement le boisage, l'excavation fut stoppée après 15 m d'avancement afin d'exécuter un revêtement définitif en béton (fig. 5 et 8). Le radier fut tout d'abord bétonné, puis des anneaux isolés de 70 cm de long en commençant par un pied-droit à la fois; la voûte n'était construite qu'après durcissement des pieds-droits. Ces précautions étaient nécessaires pour maintenir l'étiayage.

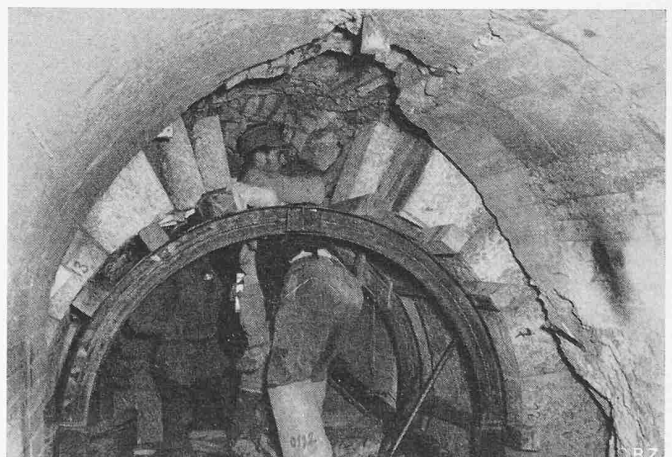
Fig. 14. Revêtement de granit en cours d'exécution (on distingue les briques éclatées du premier revêtement de béton)

Le choix se porta sur la couronne de granit (fig. 13 et 14) pour les raisons suivantes: 1. *Prix*: Le prix de revient était le même que celui des deux autres solutions. 2. *Délai*: Le délai exigé par la taille des moellons n'était pas plus grand que celui de la livraison des briques au clinker et celui du durcissement des plots préfabriqués. 3. *Résistance mécanique*: L'éclatement à la compression des briques «haute résistance» employées dans la voûte du premier revêtement abandonné n'inspirait pas confiance devant la grande poussée de montagne. Par contre, des essais en laboratoires sur les prismes de gneiss avaient donné une résistance de ce dernier entre 1080 et 1320 kg/cm². Des cubes de gneiss présentant deux faces recouvertes d'un joint de mortier donnèrent des résistances semblables (1130 et 1318 kg/cm²). 4. *Facteur chimique*: Le gneiss n'est attaqué ni par l'anhydrite, ni par l'eau pure, tandis que les briques au clinker et les plots préfabriqués

Les figures 9 et 14 illustrent le travail d'exécution de ce revêtement. On voit notamment sur la photo fig. 9 le Jumbo qui permet de soulever aisément les moellons. La photo fig. 15 montre le travail fini.
