Geschäftsräume der Uhren- und Bijouterie-Firma Gübelin Söhne, Luzern und Zürich

Architekten Karl Egender, Zürich, und Hans Gübelin, Luzern

DK 725.211 / Hierzu Tafeln 13/16

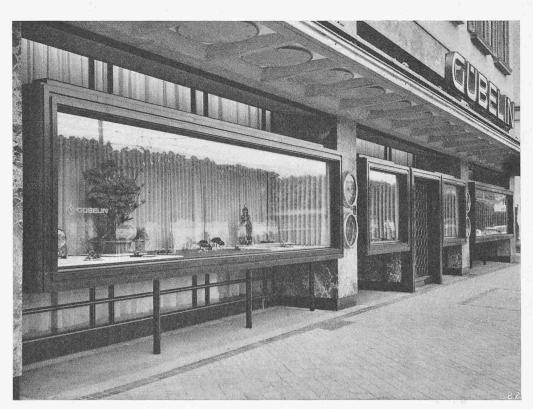
Bild 9. Detail Schaufenster, Eingang und Vordach des Ladens Gübelin am Schweizerhofquai in Luzern

Die Fassade ist bis zum ersten Stock mit Marmor «Verde Issogne» verkleidet. Ausserdem sind die Schaufensterrahmen und die Eingangspartien aus Marmor, jedoch in poliertem

Serpentin. Als Gegensatz dazu wirkt das Vordach in geschliffenem Beton.

dient. Vor die Fenster kann ein Gitter horizontal vorgezogen werden (vgl. Bilder 5 bis 7). Ueber den Schaufensterkasten liegt auf 3 m Höhe ein zwischen die Fassadenpfeiler gespanntes betoniertes Vordach. Dieses dient in erster Linie als Sonnen- und Regenschutz. Es stellt aber auch zwischen dem Menschen und dem Ausstellungsgut den richtigen Massstab her.
