Zeitschrift: Schweizerische Bauzeitung
Herausgeber: Verlags-AG der akademischen technischen Vereine
Band: 73 (1955)
Heft: 3

Artikel: Automobile auf Alpenstrassen
Autor: Troesch, Max
DOI: <https://doi.org/10.5169/seals-61842>

Automobile auf Alpenstrassen

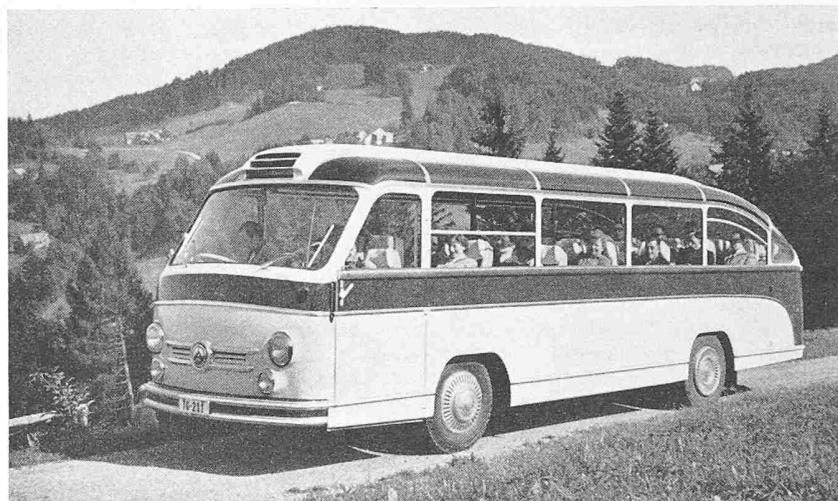
Bild 1. Reisewagen Saurer 2H. Gesamtgewicht 7600 kg, spez. Leistung 14,5 PS/t, halbselbsttragende Karosserie

Als besonders interessanter Neubau wurde ein *Gesellschaftswagen von Saurer* (Bilder 1 bis 3) gezeigt, der ein

extrem leichtes Fahrgestell aufweist, welches nur in Verbindung mit der Karosserie genügend tragfähig ist. Durch die konstruktive Gestaltung ist es Saurer gelungen, bei gleicher Wagenlänge und -breite (9,15 m und 2,20 m) 30 Personen unterzubringen statt nur 26 wie auf den bisherigen Modellen gleicher Aussenabmessungen. Bemerkenswert ist auch der Vierzylinder-Dieselmotor dieses Wagens. Als Heckmotor durfte er weder gross noch schwer sein. Saurer hat deshalb als Neuentwicklung mechanische Aufladung vorgesehen. Diese bringt gegenüber dem bisher verwendeten System mit Abgasturbolader den Vorteil besseren Anzugvermögens. Ganz unerwarteterweise ist auch die Laufruhe wesentlich besser geworden, indem das unangenehme Dieselklopfen praktisch nicht auftritt. Dank der Heckanordnung und dem ruhigen Lauf dieses Dieselmotors war es dem Vortragenden z. B. möglich, von der fünften Sitzreihe aus bequem mit dem Saurer-Versuchingenieur am Lenkrad zu plaudern, während der Wagen in flotter Fahrt dem Stilfserjoch zustrebte.

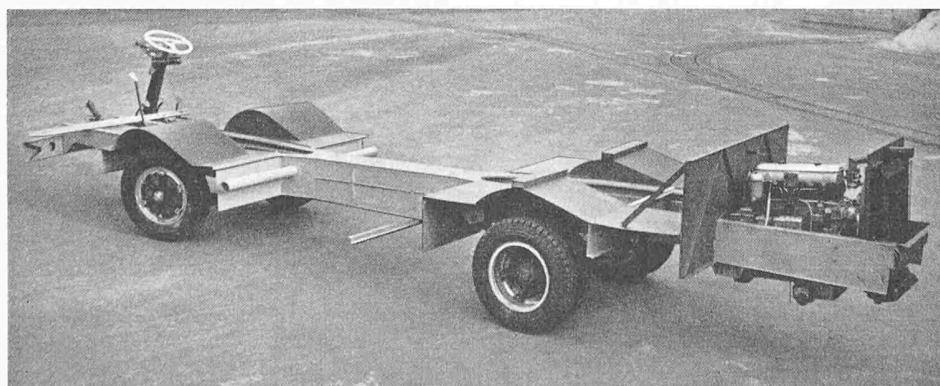
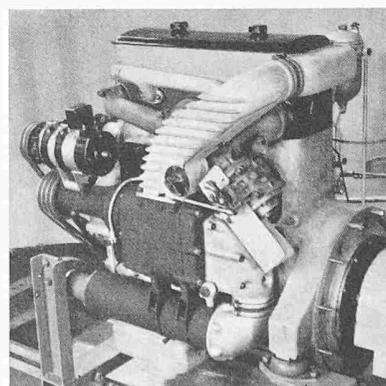
Bilder 2 und 3. Saurer-Reisewagen 2H, das Fahrgestell und der Vierzylinder-Saurer-Diesel-Heckmotor von 110 PS, mit mechanischer Aufladung und Achttang-Getriebe
