**Zeitschrift:** Schweizerische Bauzeitung  
**Herausgeber:** Verlags-AG der akademischen technischen Vereine  
**Band:** 73 (1955)  
**Heft:** 33

## Eisenbahnbrücke über die Strasse Zürich-Winterthur bei Baltenswil

Von Dipl. Ing. P. Soutter, Zürich

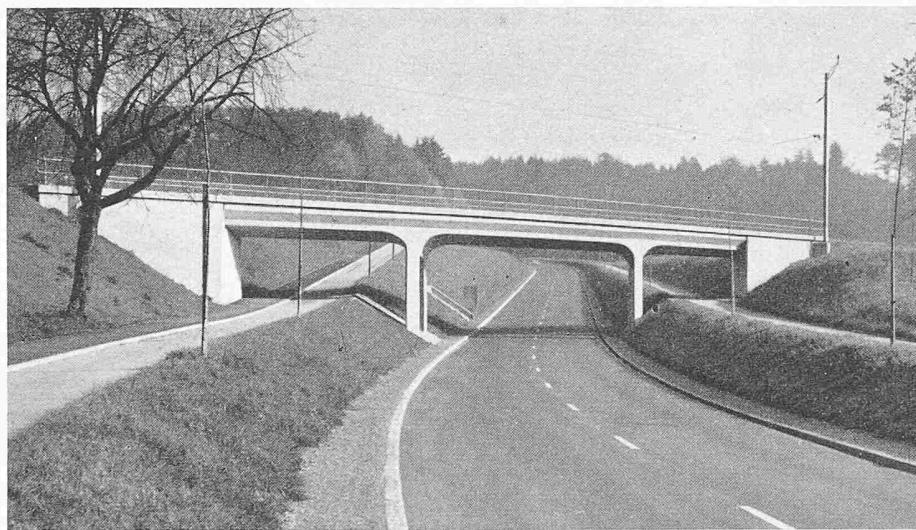
Bild 1. Ansicht der Eisenbahnbrücke über die Kantonsstrasse Zürich—Winterthur bei Baltenswil

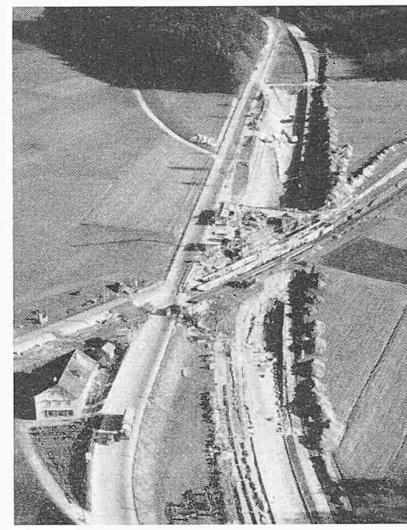
Bild 2. Die Baustelle (Fliegerbild)

Im Jahre 1953/54 wurde das Teilstück Brüttisellen bis Tagelswangen der Strasse Zürich—Winterthur korrigiert und in diesem Zusammenhang die Niveaumarkierung mit der SBB-Linie Effretikon—Bassersdorf bei Baltenswil durch eine Unterführung ersetzt. Der Schnittwinkel zwischen Strassen- und Bahnaxe ist ausserordentlich klein, er beträgt nur rd.  $37,5^\circ$  (Bild 4). Ausserdem liegt die Unterführung in einer Kurve der Bahnlinie von 580 m Radius und im Bereich des Uebergangsbogens. Um die notwendige Durchfahrtshöhe für die Strasse zu erreichen, wurde die Bahnlinie um 1,0 m gehoben und für den Rest die Strasse abgesenkt. Die Bahnkurve wurde ausserdem verbessert, so dass die neue Bahnaxe etwa 6,0 m neben die alte zu liegen kam. Dadurch konnte die neue Brücke fast ungestört neben dem alten Bahntrasse erstellt werden (Bild 2).

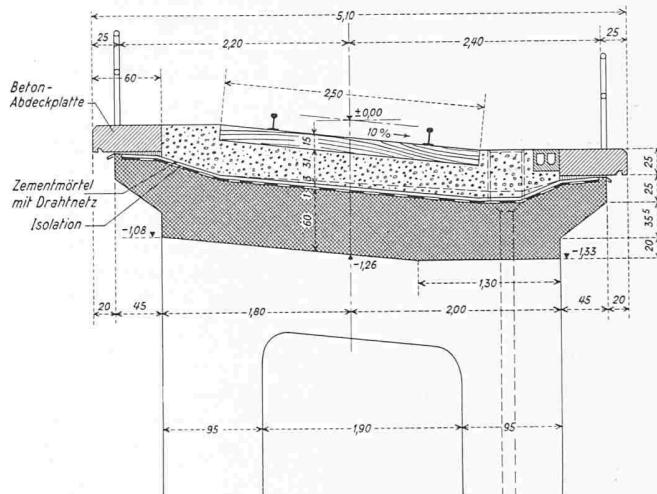
Bild 3. Querschnitt, Maßstab 1:60

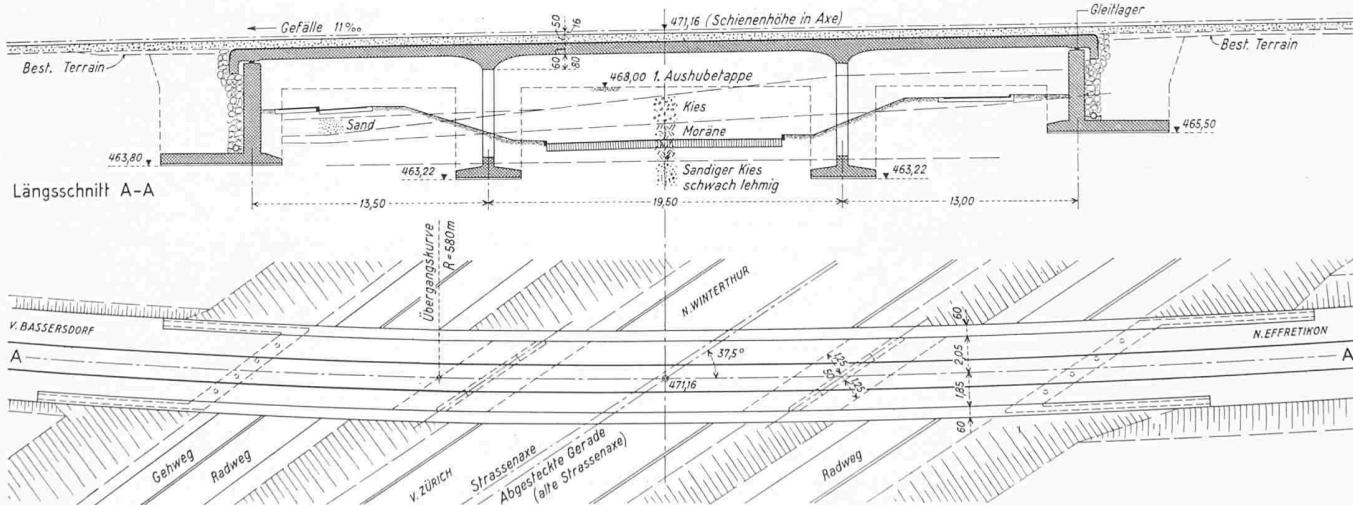
Bild 4. Längsschnitt durch die Mittelaxe und Grundriss, Maßstab 1:400

Da die Bauhöhe mit Rücksicht auf die erforderliche Absenkung der Strasse auf ein Minimum zu beschränken war, wurde als Brückenkonstruktion ein Rahmen mit massiver Platte über drei Felder mit parabolischen Vouten bei den Mittelpfeilern und beweglichen Endlauflagern gewählt (Bild 4). Dank der Ausnutzung der starken Schiefstellung

der Mittelpfeiler konnte die Brücke ausserordentlich schlank gestaltet werden. Die Stärke der Platte beträgt 60 cm, d. h. nur  $1/32$  der schiefen Mittelspannweite. Dieser Wert dürfte bei einer Eisenbahnbrücke noch nie erreicht worden sein.

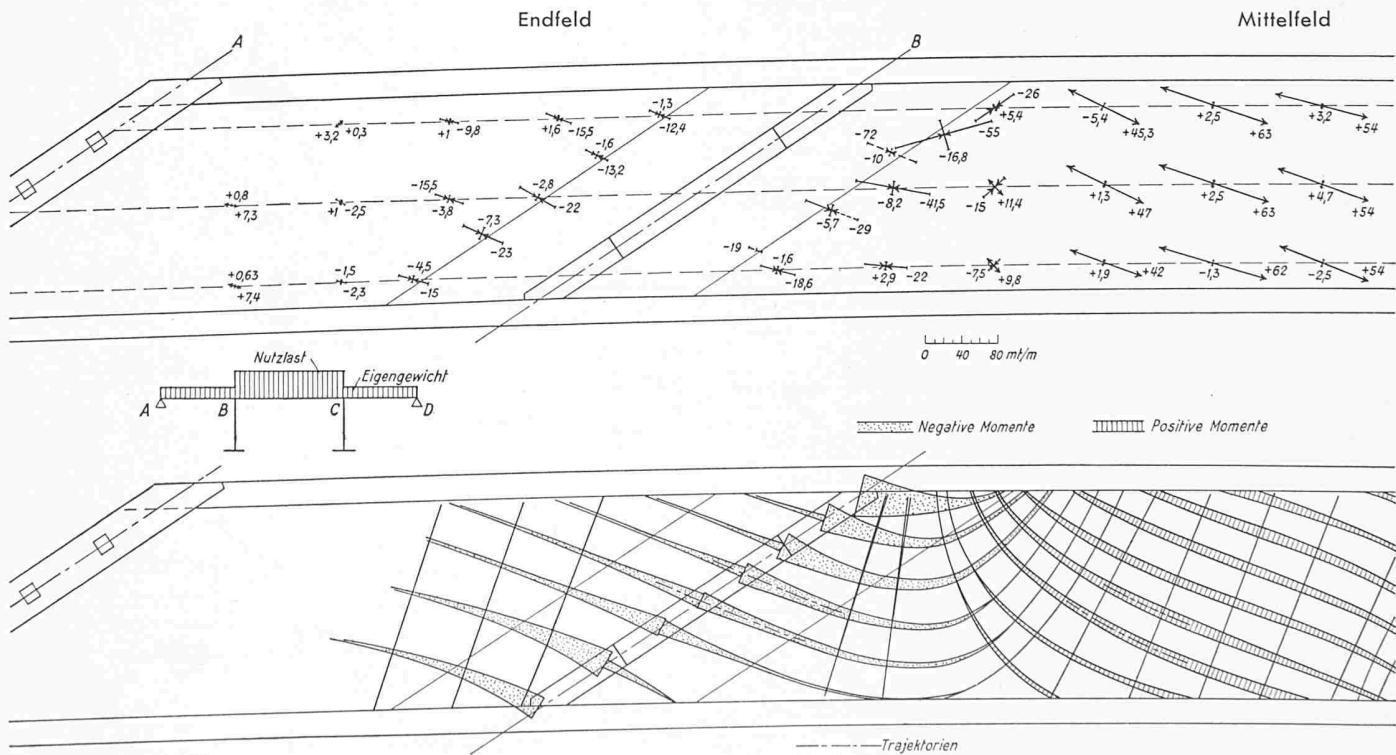
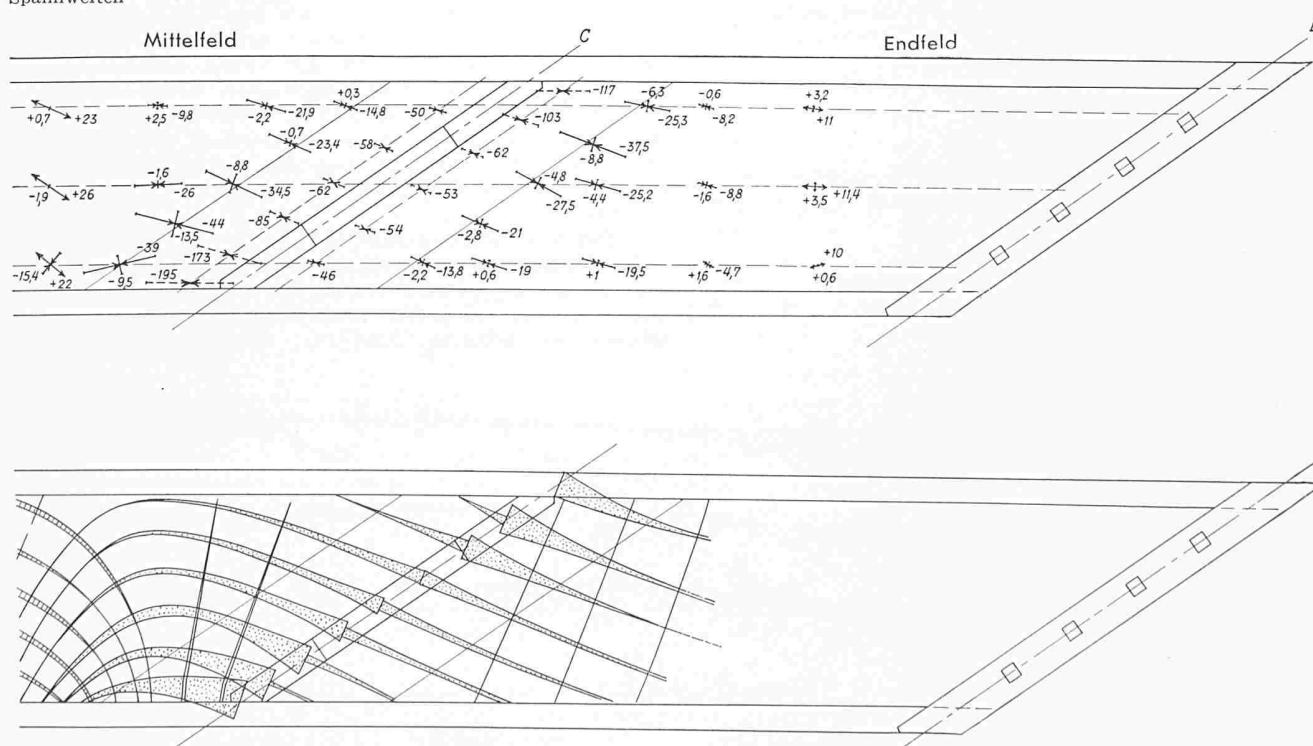
Bild 9a. Hauptmomente (oben) und Trajektorien (unten). Massstab der Längen 1:133,3 (1/4 des Modells). Massstab für die Hauptmomente

(im oberen Bild): 1 cm = 80 mt pro m Längsaxe der Brückenplatte

Bild 9b. Fortsetzung von Bild 9a

Einen Teil der Resultate der Messungen ersieht man aus den Bildern 9a und 9b. Die Trajektorien in der Platte zeigen sehr deutlich die Tragweise der Konstruktion. Die Hauptrichtung der positiven Feldmomente geht ungefähr in Richtung der kurzen Diagonale (Bild 8) in jedem Feld. Die Verteilung der positiven Momente verteilt sich praktisch gleichmässig auf die ganze Brückenbreite. Die negativen Momente über den Stützen sind annähernd parallel zu den Feldmomenten. Ihre Verteilung ist jedoch ganz unregelmässig, d.h. sehr stark konzentriert bei den stumpfen und ganz klein bei den spitzen Plattenäcken. Bemerkenswert ist, dass sich dieser Verlauf nicht im Pfeiler fortsetzt; vielmehr sind dort die Momente auf die ganze Pfeilerlänge fast gleich gross. Die Momentenspitzen müssen deshalb von der stumpfen Ecke im Mittelfeld zur stumpfen Ecke im Endfeld oder umgekehrt mittels Torsion übertragen werden. Für die Aufnahme dieser Torsionsspannungen ist die starke Voutenausbildung bis zum Plattenrand konstruktiv erwünscht, ebenso wegen der Konzentration der Schubspannungen bei den stumpfen Ecken.

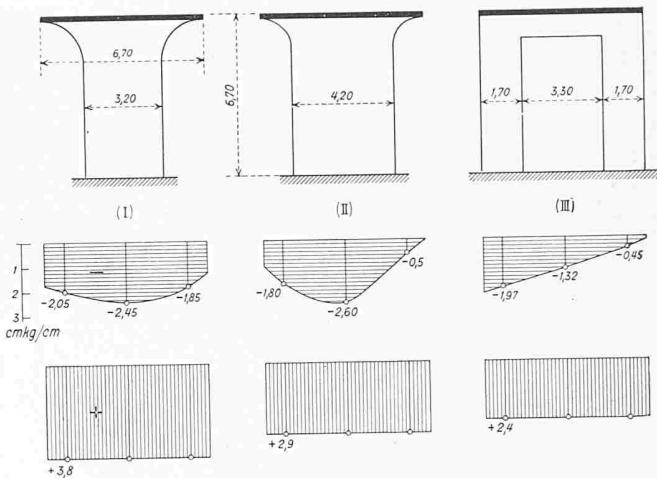
Bild 7. Die drei untersuchten Pfeilerformen, unten der Verlauf der negativen bzw. positiven Feldmomente über dem Pfeiler bzw. in Feldmitte, parallel zur Pfeileraxe

Eine erste Untersuchung galt der Abklärung des Einflusses von drei verschiedenen Pfeilerformen auf die Grösse und Verteilung der Momente in der Platte (Bild 7). Ihre Ergebnisse können wie folgt zusammengefasst werden:

1. Die Stützenmomente sind im Fall I um etwa 60 % ungünstiger und im Fall II um etwa 20 % ungünstiger als im Fall III.

Auf Grund dieser eindeutigen Ergebnisse wurde die Pfeilerform III für die Ausführung gewählt. Die Messungen am Modell erfolgten für folgende Belastungsfälle:

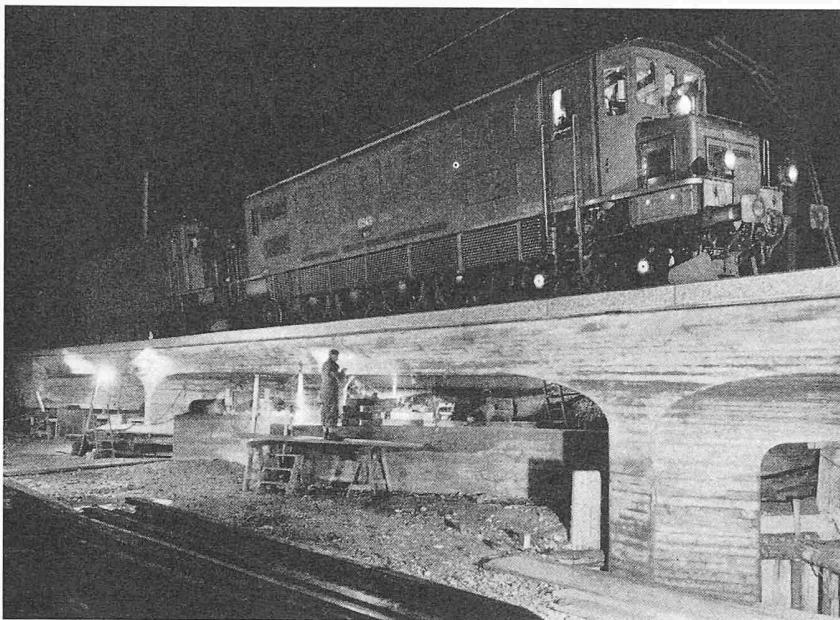
Bild 12. Belastungsprobe in der Nacht vom 19./20. Dez. 1953

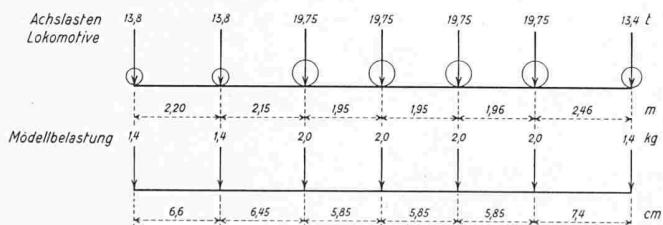
Bild 10. Belastungsschema

Nachdem die Belastungsprobe am fertigen Objekt durchgeführt war, konnten die Durchbiegungsmessungen am Modell und an der Brücke miteinander verglichen werden. Zu diesem Zwecke wurde das Modell genau der Lokomotivlast entsprechend belastet (Bild 10). Diese Belastung ergab

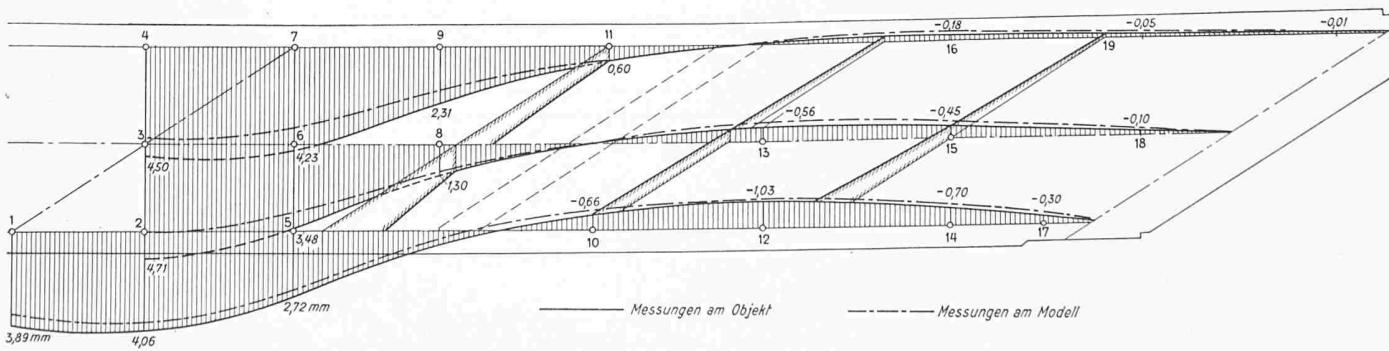
Bild 11. Gemessene Einsenkungen bei Belastung nach Bild 10, ausgezogen (gestrichelt) an der ausgeförderten Brücke, strichpunktiert am Modell, auf Ausführungsmasstab umgerechnet

Bild 11 zeigt die an der ausgeführten Brücke gemessenen Durchbiegungen sowie die mit diesem Faktor umgerechneten Durchbiegungen des Modells. Die Uebereinstimmung ist sehr befriedigend: der Verlauf der Durchbiegung ist gleich und die etwas grösseren Werte in Brückenzentrum sind zu erwarten gewesen. Durch die Haarrisse in den auf Zug beanspruchten Betonzonen vermindert sich dort das Trägheitsmoment, was sich in etwas grösseren Deformationen zeigt. Die grösseren Werte auf der bogeninnern Seite röhren davon her, dass die Platte bei der Brücke 10 % Quergefälle hat, was beim Modell nicht der Fall ist. Für die fahrende Last, d. h. den Normalfall, sind die Durchbiegungen symmetrisch infolge des Fliehkräfteinflusses. Wenn man noch die Unsicherheit in der Grösse des Elastizitäts-Moduls des Betons berücksichtigt, kann man sagen, dass die Wirkungsweise der Brücke mit derjenigen des Modells übereinstimmt.

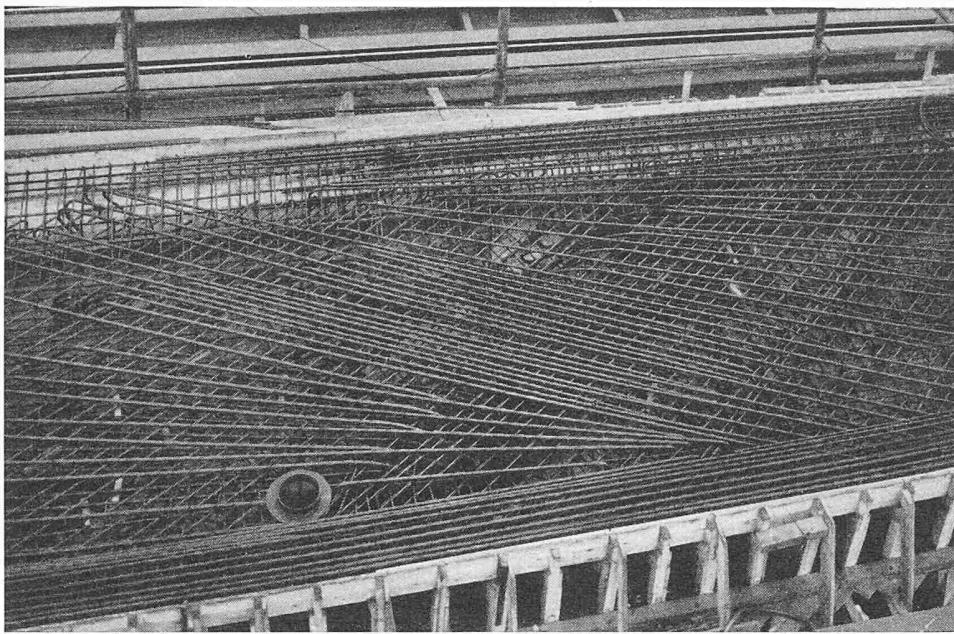
Bild 14. Einzelheiten der Armierung

Die unteren Armierungseisen für die positiven Momente müssen parallel zur Brückenzentrale verlegt werden. Infolge der kleinen Brückenzentrale war es nicht zweckmässig, diese in Richtung der Trajektorien anzuordnen. Die obere Armierung über den Pfeilern liegt jedoch parallel zu den Haupttrajektorien, was z. T. fächerförmige Verlegung bedingte (Bilder 14 und 15).

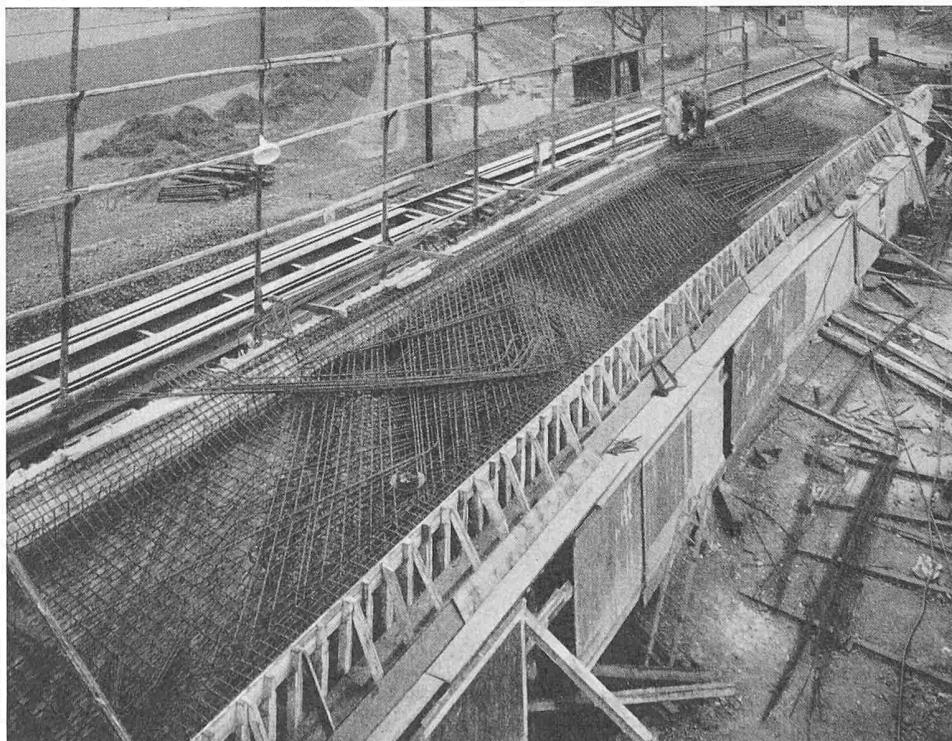
Bild 15. Ansicht der Armierung
